REGISTRO FOTOGRÁFICO  
PROGRAMA DE MANTENIMIENTO DE EDIFICIOS ESCOLARES PÚBLICOS

SITUACIÓN DEFICIENCIAS DETERMINADAS

| NOMBRE DEL ESTABLECIMIENTO: | EODP ANEXA A EORM | DIRECCIÓN DEL ESTABLECIMIENTO: | AREA PAMPA SECA, ZONA 2 CABALLO BLANCO |
| CÓDIGO DEL ESTABLECIMIENTO: | 11-01-0088-42 | FECHA: | 01/10/2024 |

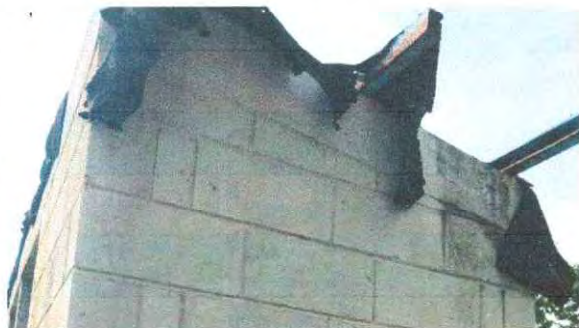
Foto 1. Se observa el techo en mal estado es necesario sustituir la Estructura metálica y la lámina

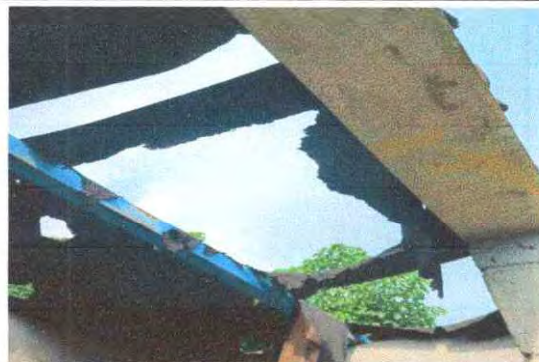
Foto 2. Se observa las láminas en mal estado por lo que es necesario sustituir las

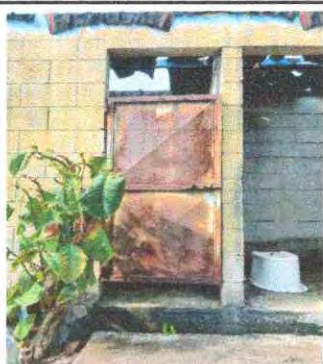
Foto 3. Se observa el daño por oxidación de las puertas de los baños por lo que se necesita cambio de puertas

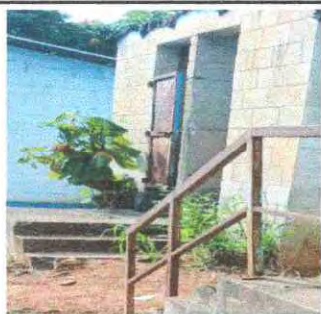
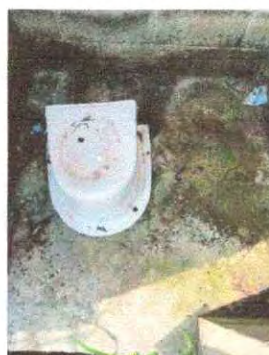
Foto 4. Se observan la necesidad de cambio de inodoro para mejora de los baños

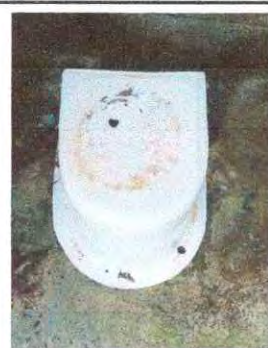
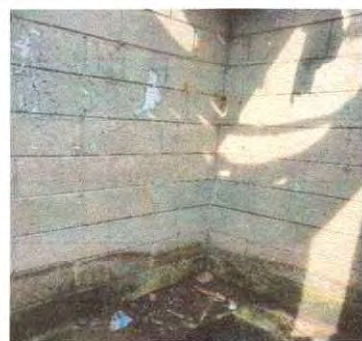
Foto 5. Se observa que el servicio sanitario ya no está en condiciones adecuadas y se necesita colocar azulejo en paredes interiores.

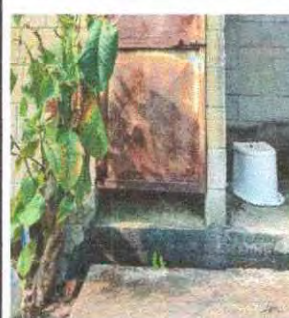
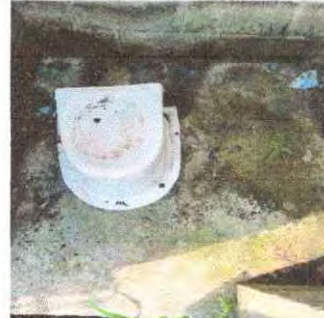
Foto 6. Se observa que el servicio sanitario ya no está en condiciones adecuadas y el piso necesita la sustitución a piso cerámico ya que no es higiénico el que se observa.

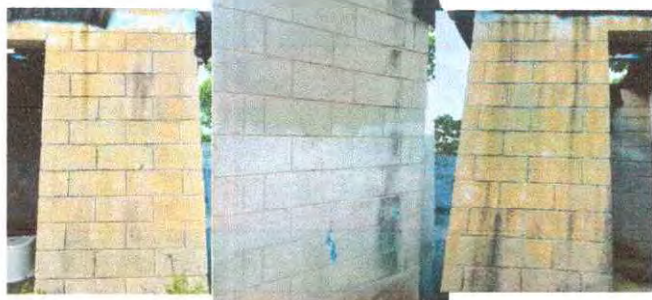
Foto 7. Se observa paredes en mal estado por lo que se necesita repellar las paredes

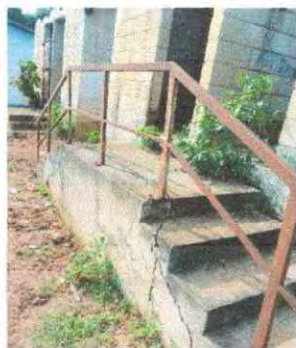
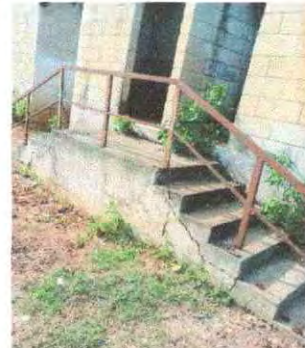
Foto 8. Se observa el deterioro de los barandales por lo cual se necesita cambio

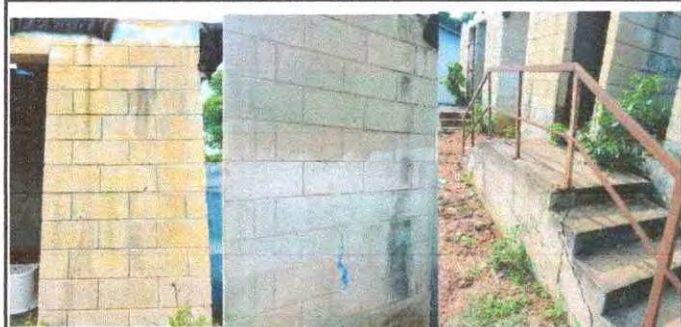
Foto 9. Se observa la necesidad de aplicación de pintura en las paredes exteriores de los baños para una mejora en los mismos

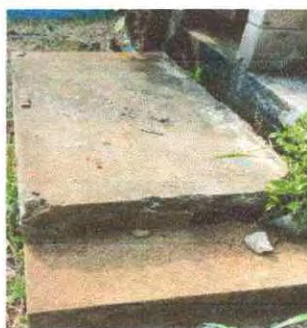
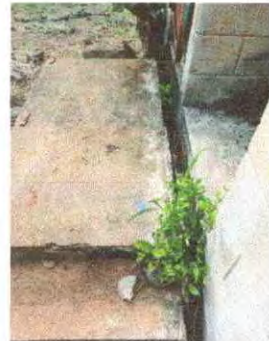
Foto 10. Se observan la necesidad de reparación de las torta de cemento

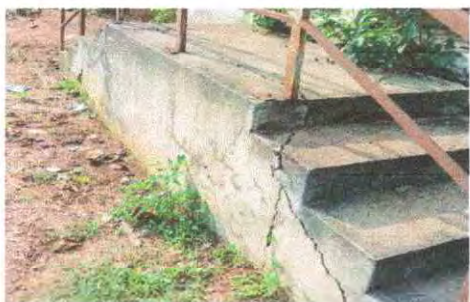
Foto 11. Se observa la necesidad de reparación de las gradas para evitar que arruinen por completo

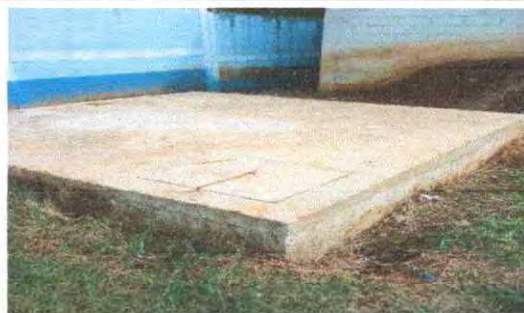
Foto 12. Se observa la necesidad de implementar una red de drenaje que conecte los baños a la fosa principal de la escuela
