Ministerio de Educación  
Guatemala

REGISTRO FOTOGRÁFICO  
PROGRAMA DE MANTENIMIENTO DE EDIFICIOS ESCOLARES PÚBLICOS

| NOMBRE DEL ESTABLECIMIENTO: | INEB. JORNADA VESPERTINA | DIRECCIÓN DEL ESTABLECIMIENTO: | CANTÓN CONCEPCIÓN OCOSITO, RETALHULEU |
| CÓDIGO DEL ESTABLECIMIENTO: | 11-01-0146-45 | FECHA: | 4/10/2024 |

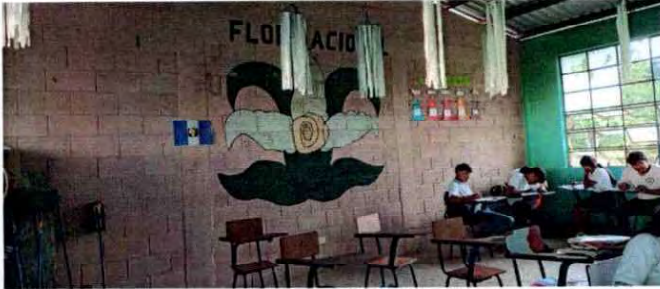
Foto 1: Las paredes presentan deterioro en la pintura por el daño que han sufrido con el tiempo, por lo que es necesario aplicar pintura.

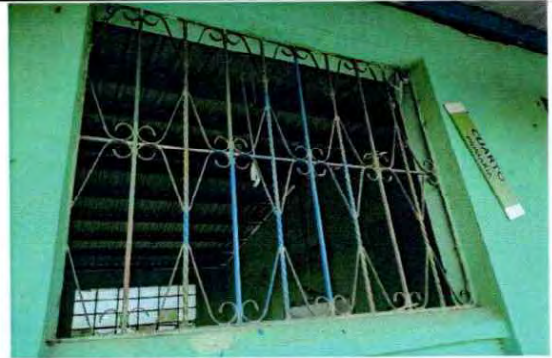
Foto 2: Los balcones presentan deterioro en la pintura y es necesario darle su mantenimiento.

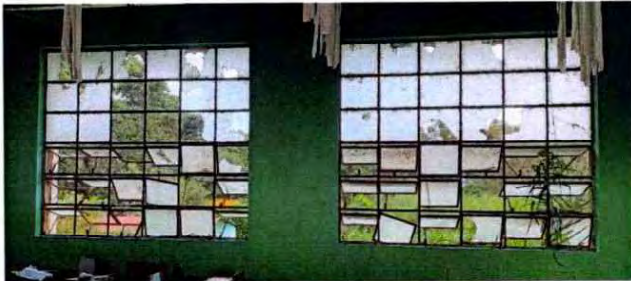
Foto 3: Las ventanas están muy deterioradas, el vidrio por estar quebrado tiende a caerse en cualquier momento y es un riesgo para los estudiantes, por lo que es necesario su sustitución.

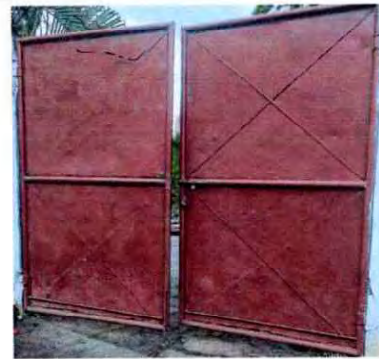
Foto 4: El portón en la parte baja se puede observar que tiene corrosión, se requiere su reparación.

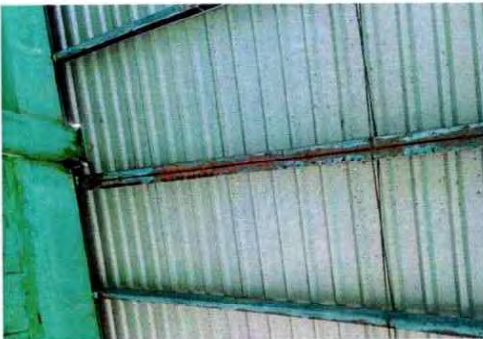
Foto 5: La estructura del techo de las escaleras, se encuentra bastante deteriorada (carcomido por el oxido), por lo que es necesario su sustitución.

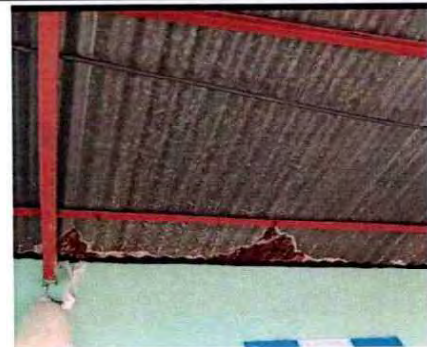
Foto 6: Las láminas se observan oxidadas y deterioradas por lo mismo se deben de sustituir.

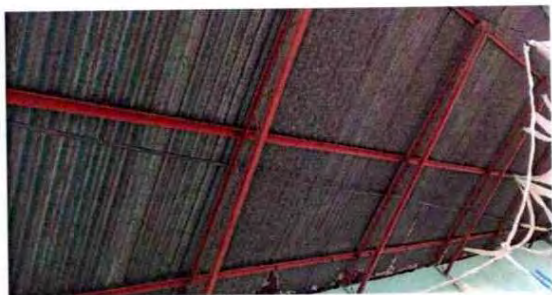
Foto 7: la estructura de metal del corredor necesita mantenimiento y con el cambio de lamina se aprovechará en hacerlo.

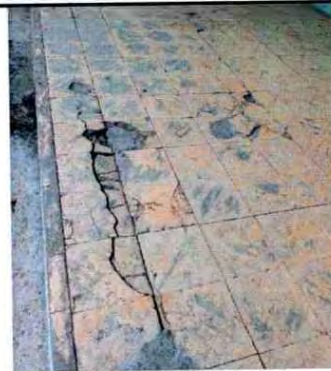
Foto 8: El piso de las aulas y los pasillos ya esta bastante deteriorado, se requiere cambiarlo completamente.

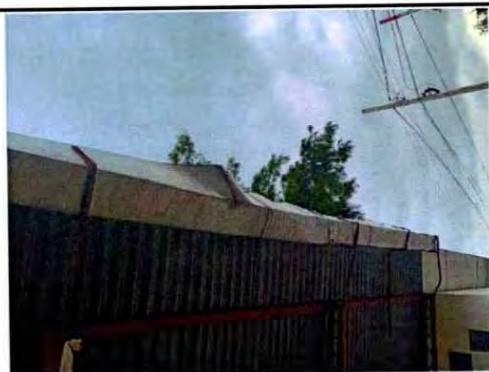
Foto 9: El canal del pasillo, requiere sustitución, se puede observar que esta dañado y al momento de las lluvias el agua se sale.

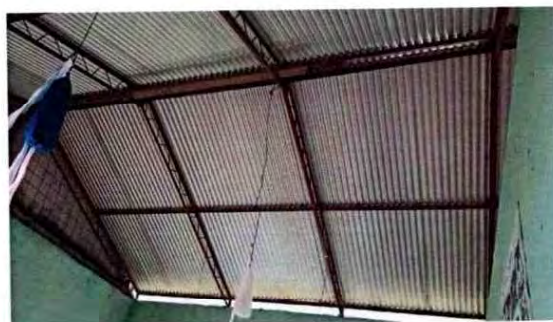
Foto 10: Las aulas no cuentan con focos ni toma corrientes y la jornada de estudios es vespertina, por lo que es necesario suministrar energia electrica.

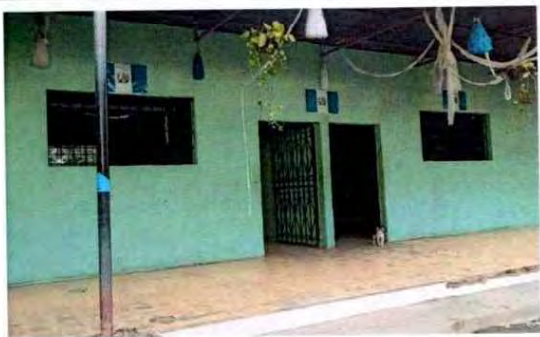
Foto 11: Se puede observar que las aulas solamente cuentan con reja, por seguridad es necesario suministrarles puertas de metal.

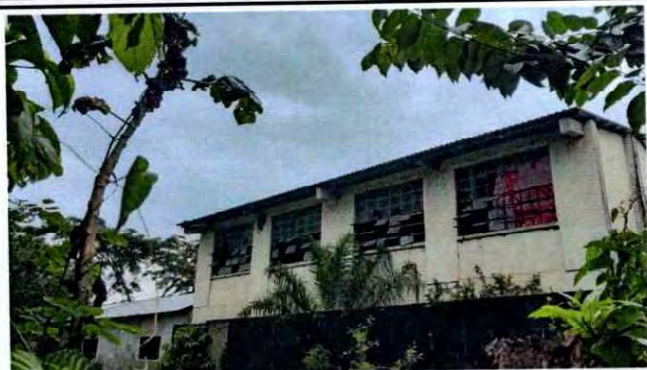
Foto 13: El metal de las ventanas es antiguo y esta en mal estado, por lo mismo se requiere colocar balcones por seguridad del centro educativo.

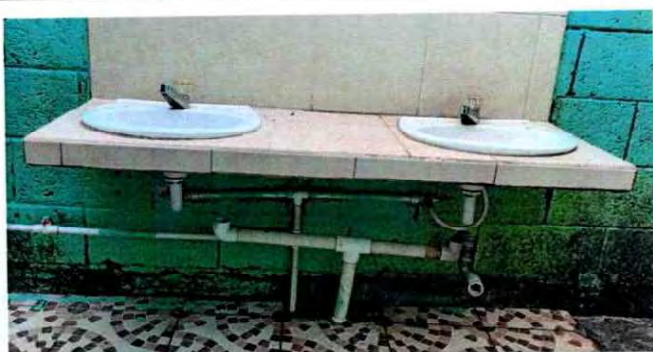
Foto 15: Se observa que los lavamanos los desagües están inservibles, se requiere reparación de las llaves de chorro.
