SITUACIÓN DEFICIENCIAS DETERMINADAS

| NOMBRE DEL ESTABLECIMIENTO: | INEB. JORNADA VESPERTINA | DIRECCIÓN DEL ESTABLECIMIENTO: | CANTÓN CONCEPCIÓN OCOSITO, RETALHULEU |
| CÓDIGO DEL ESTABLECIMIENTO: | 11-01-0146-45 | FECHA: | 29/11/2024 |

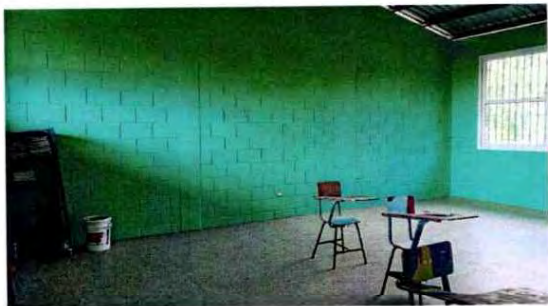
Foto 1: Las paredes presentan deterioro en la pintura por el daño que han sufrido con el tiempo, por lo que es necesario aplicar pintura.

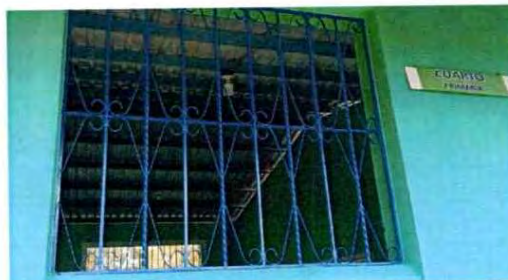
Foto 2: Los balcones presentan deterioro en la pintura y es necesario darle su mantenimiento.

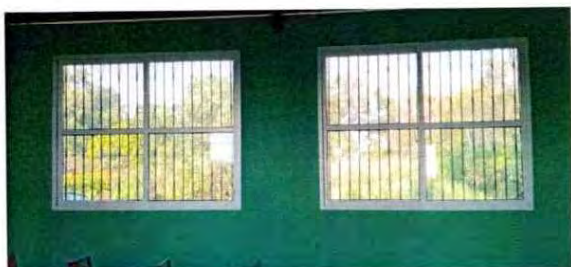
Foto 3: Las ventanas están muy deterioradas, el vidrio por estar quebrado tiende a caerse en cualquier momento y es un riesgo para los estudiantes, por lo que es necesario su sustitución.

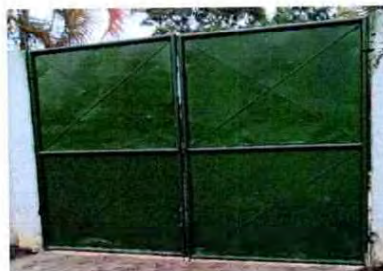
Foto 4: El portón en la parte baja se puede observar que tiene corrosión, se requiere su reparación.

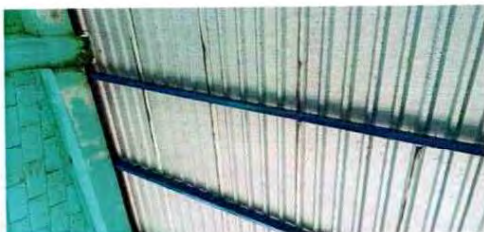
Foto 5: La estructura del techo de las escaleras, se encuentra bastante deteriorado (carcomido por el oxido), por lo que es necesario su sustitución.

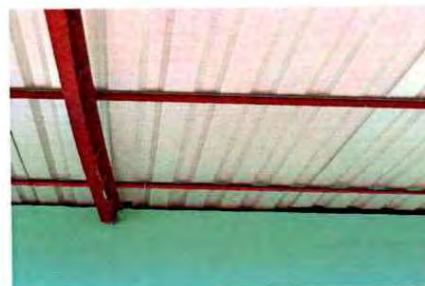
Foto 6: Las láminas se observan oxidadas y deterioradas por lo mismo se deben de sustituir.
