| NOMBRE DEL ESTABLECIMIENTO: | EODP ANEXA A ECOM SOLEDAD AYAU | DIRECCIÓN DEL ESTABLECIMIENTO: | 8VA. CALLE 0-70-ZONA 3. COLONIA CONCEPCIÓN |
| CÓDIGO DEL ESTABLECIMIENTO: | 11-01-0151-42 | FECHA: | 4/10/2024 |

REGISTRO FOTOGRÁFICO  
PROGRAMA DE MANTENIMIENTO DE EDIFICIOS ESCOLARES PÚBLICOS

SITUACIÓN DEFICIENCIAS DETERMINADAS PREVIO ☒ DURANTE ☐ POSTERIOR ☐

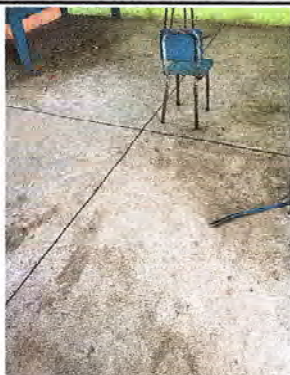
Foto 1: Se observa la falta de piso cerámico

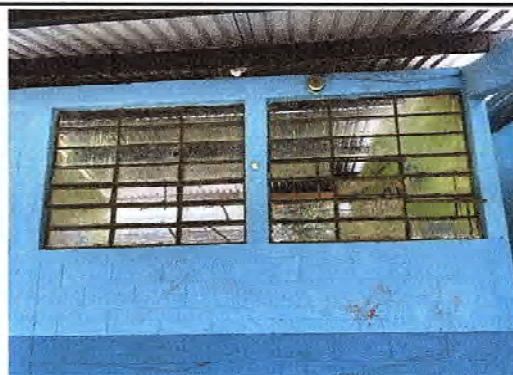
Foto 2: Se observa que cuenta con corrosión, y al abrirlas se quedan trabadas

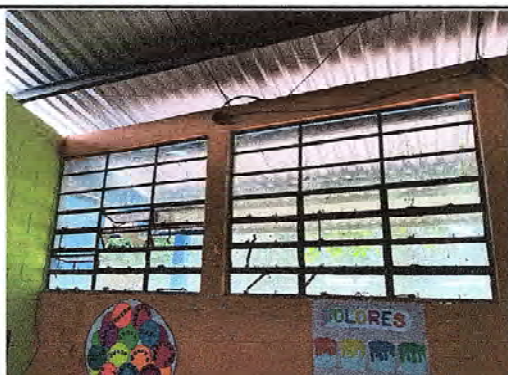
Foto 3: Se observa las paletas de cristal estan en mal estado y cuenta con paletas de cristal quebradas

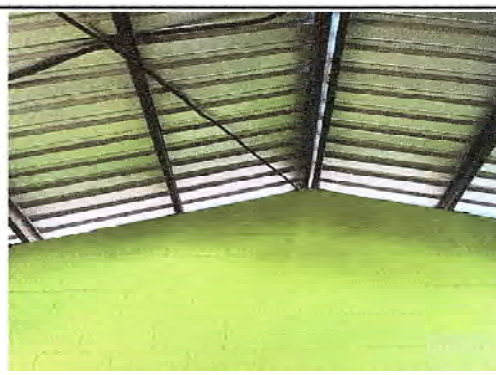
Foto 4: Se observa que entre la pared y el techo de lamina hay una abertura y los ladrones tienden a meterse por esa area

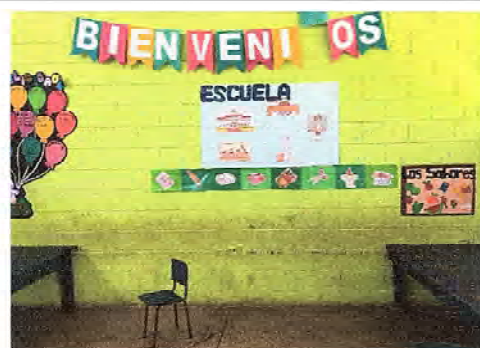
Foto 5: Se observa que las paredes se encuentran sucias

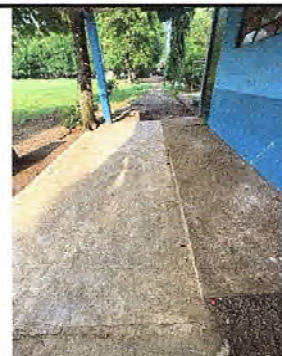
Foto 6: Se observa la falta de piso cerámico

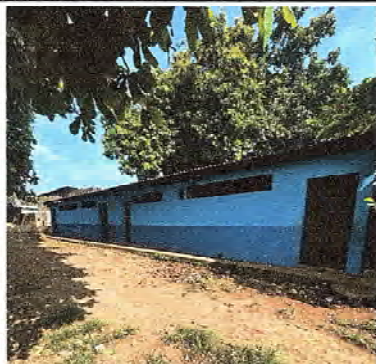
Foto 7: Se observa que el caminamiento se encuentra en mal estado y undido en algunas areas y el espacio es muy reducido

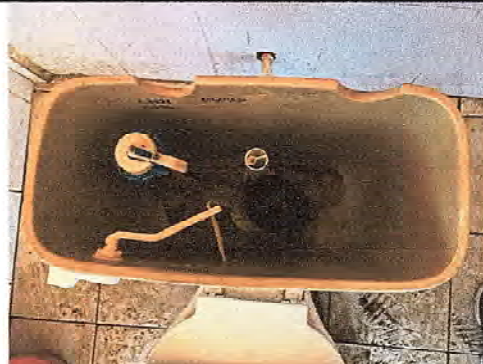
Foto 8: Se observa que sus componentes se encuentran en mal estados y ya no cumplen su funcion, y el agua tiende a filtrarse por la union del suelo y el inodoro

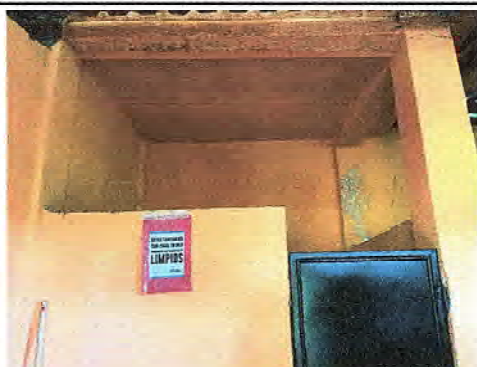
Foto 9: Se observa el mal estado de la pintura

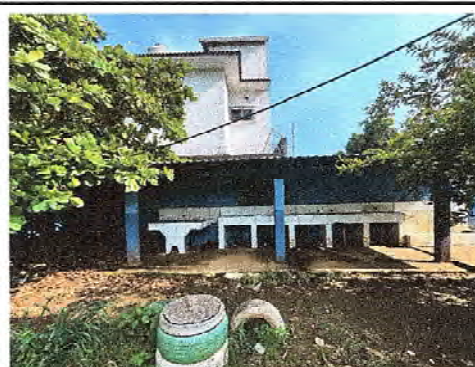
Foto 10: Se observa que la plancha de concreto en mal estado y con undimientos en algunas áreas

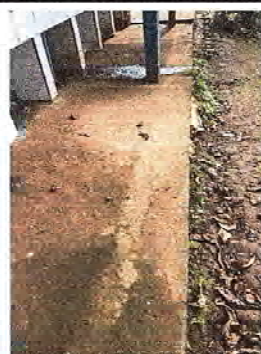
Foto 11: Se observa la falta de piso y tapar imperfecciones

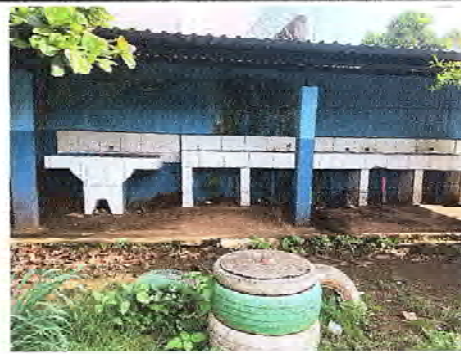
Foto 12: Se observa que las paredes se encuentran en mal estado

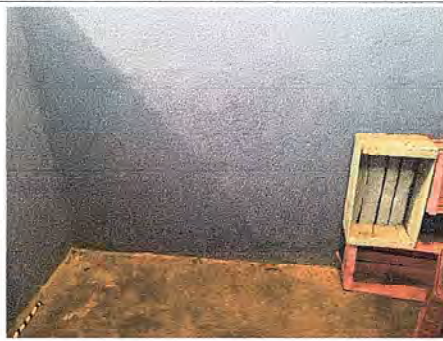
Foto 14: Se observa que al momento de colocar la pila en la cocina no cuenta con agua potable, se irán agarrar de los chorros exteriores y entrará por esta área para la pila

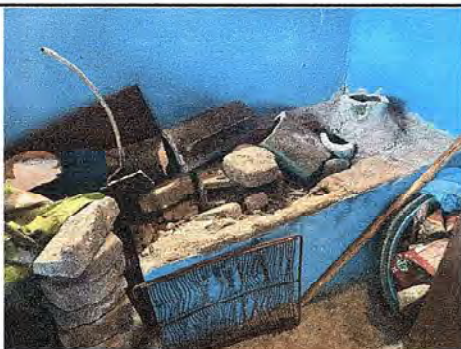
Foto 15: Se observa que la estufa rural se encuentra en mal estado

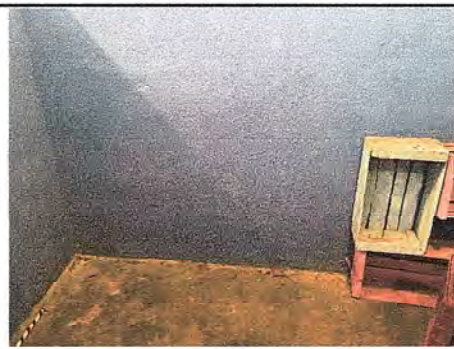
Foto 16: Se observa que la cocina no cuenta con una pila

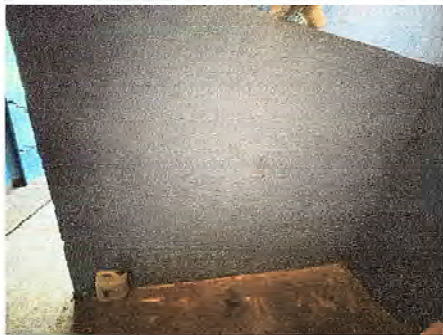
Foto 19: Se observa que la cocina no cuenta con mesa de concreto y se tendra que rebajar la pared

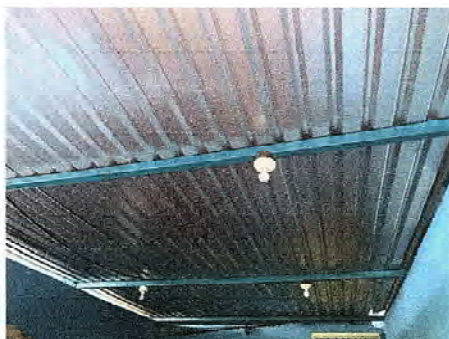
Foto 21: Se observa que es necesario reforzar el techo por motivo de los ladrones, tienden a levantar la lámina y meterse

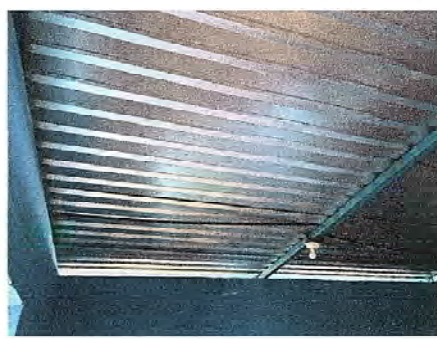
Foto 22: Se observa espacio entre el techo y el muro y el ladron tiende a meterse en esa area

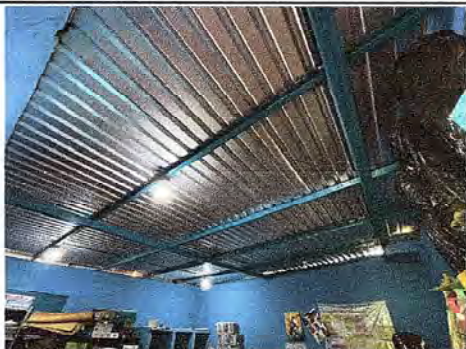
Foto 25: Se observa que es necesario reforzar el techo por motivo de que ladrones tienden a meterse levantando la lamina

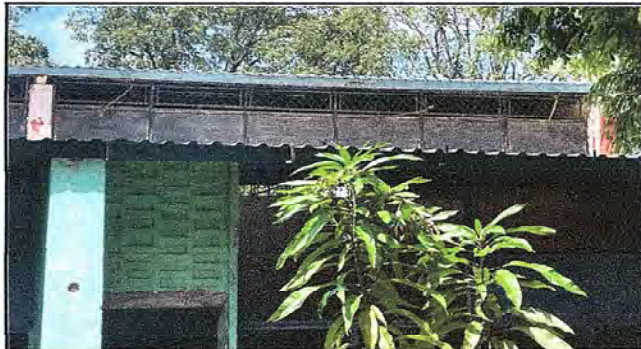
Foto 26: Se observa el mal estado y por el area los ladrones tienden a meterse por esa area
