SITUACIÓN DEFICIENCIAS DETERMINADAS

| NOMBRE DEL ESTABLECIMIENTO: | EORM BEREÁ | DIRECCIÓN DEL ESTABLECIMIENTO: | CANTÓN VAQUILITO, FINAL |
| CÓDIGO DEL ESTABLECIMIENTO: | 11-01-0330-43 | FECHA: | 7/10/2024 |

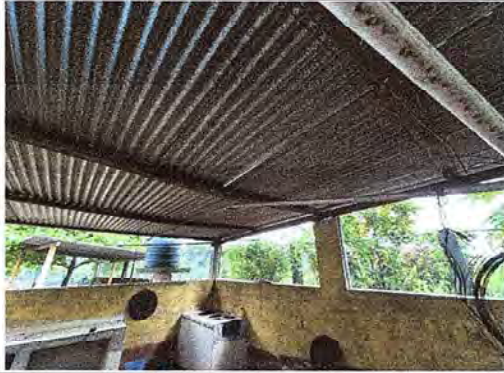
Foto 1: Se observa la lámina deteriorada urge cambio

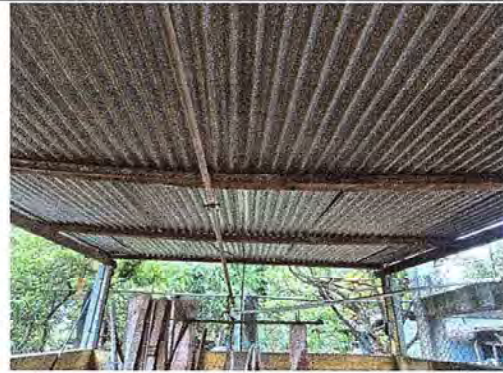
Foto 2: Se observa que el soporte de madera en cocina, está en mal estado

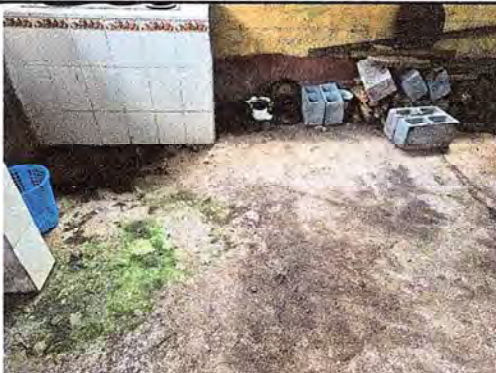
Foto 3: Se observa que no cuenta con piso cerámico y el mismo en mal estado

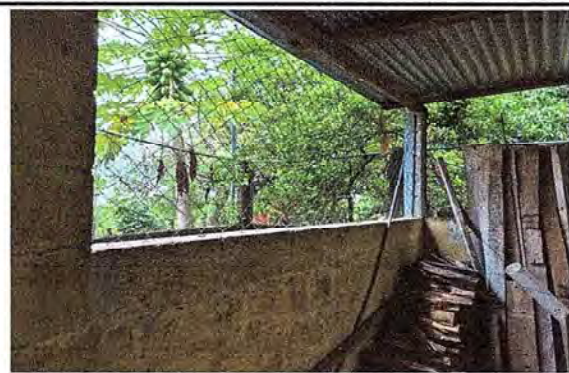
Foto 4: se observa que la cocina no cuenta con balcones, solamente malla

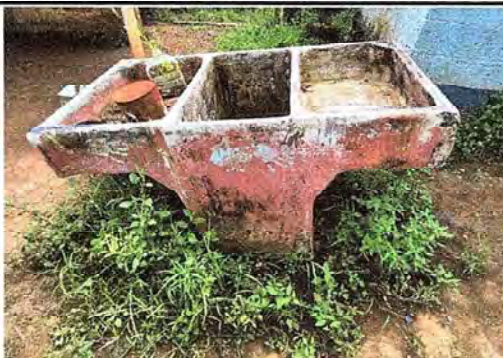
Foto 5: Se observa pila de cemento daña y no funcional

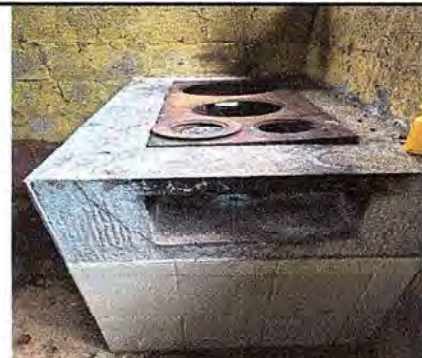
Foto 6: Se observa estufa con estructura rajada, sin ladrillo en cámara y deteriorada y azulejo despegado

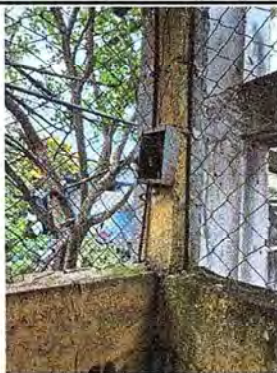
Foto 7: Se observa tablero de bomba en mal estado y sin iluminación y fuerza en el área de cocina.

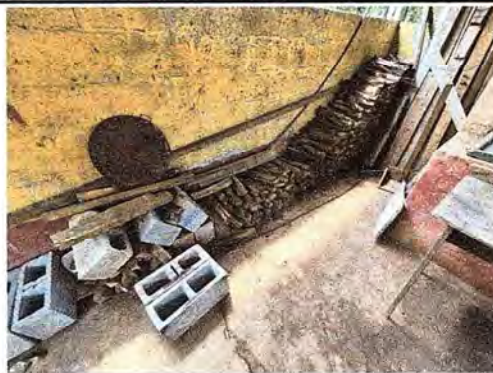
Foto 8: Se observa pintura interior y exterior con desgaste y deterioro.

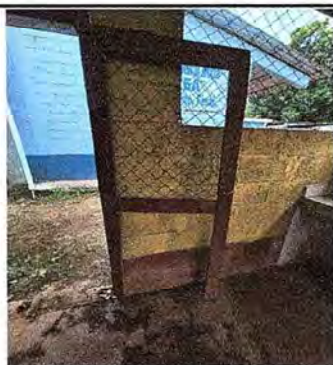
Foto 9: Se observa puerta de cocina dañada, no funcional y de madera.

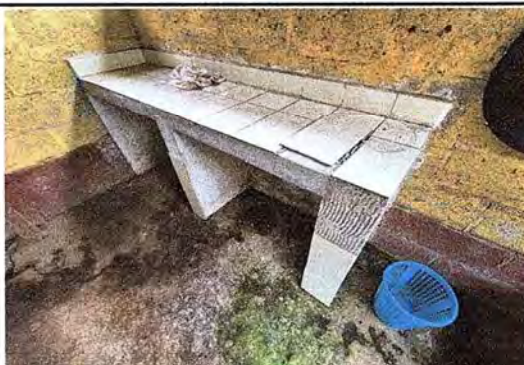
Foto 10: Se observa mueble de cocina con azulejo dañado.

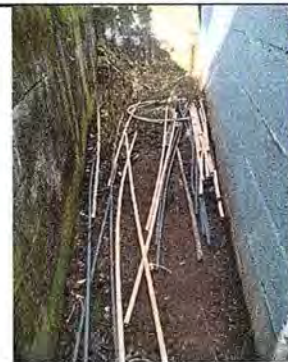
Foto 11: Se observa el área donde pasara la línea de agua negras

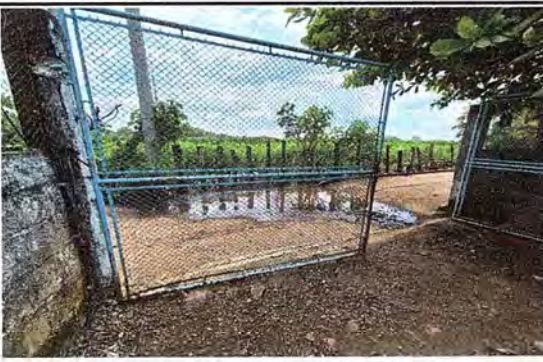
Foto 12: Se observa portón principal de ingreso con soportes dañados, oxidados.

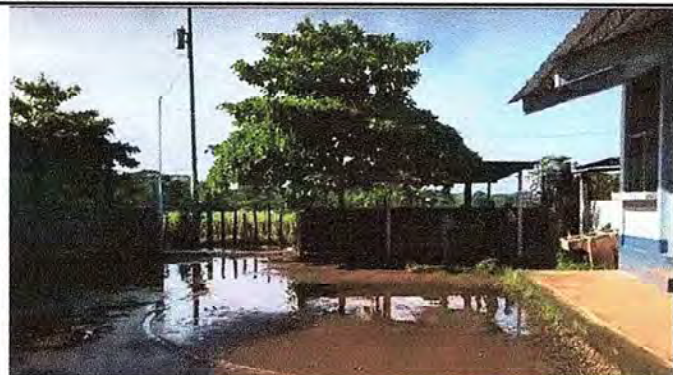
Foto 13: Se observa patio de terracería que empoza agua de lluvia.

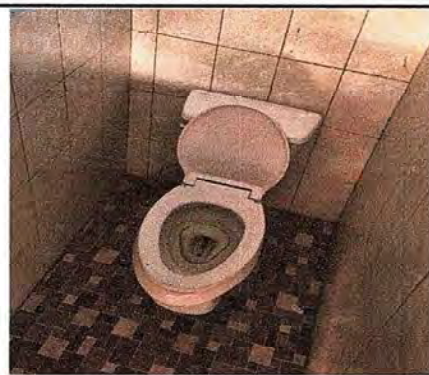
Foto 14: Se observa fuga de agua constante en inodoro.

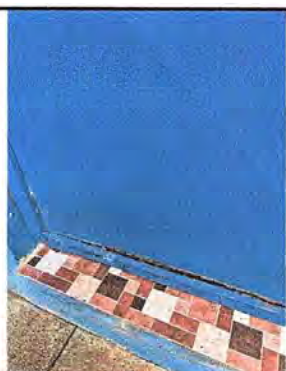
Foto 15: Se observan puertas con desprendimiento de lámina y corrosión

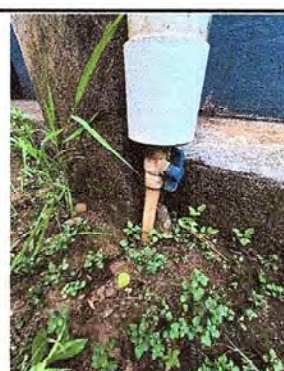
Foto 16: Se observa tubería principal de agua potable muy pequeña y con bajo caudal y presión en chorros

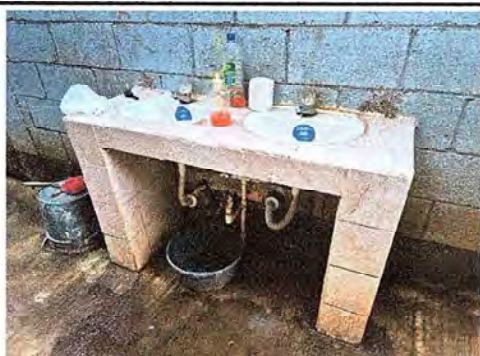
Foto 17: Se observan llaves deterioradas, problemas en el drenaje, problemas en el abasto de agua
