# REGISTRO FOTOGRÁFICO PROGRAMA DE MANTENIMIENTO DE EDIFICIOS ESCOLARES PÚBLICOS

SITUACIÓN DEFICIENCIAS DETERMINADAS

| NOMBRE DEL ESTABLECIMIENTO: | EOUM MONTERREY | DIRECCIÓN DEL ESTABLECIMIENTO: | 13 AV 1-36 ZONA 4, BARRIO MONTERREY |
| CÓDIGO DEL ESTABLECIMIENTO: | 11-01-0380-43 | FECHA: | 02/10/2024 |

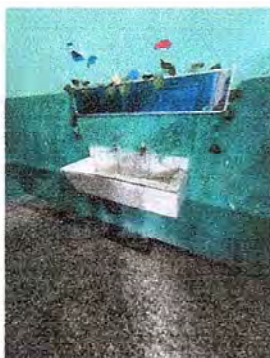
Foto 1: Se observa piso con pedazos faltantes y en mal estado.

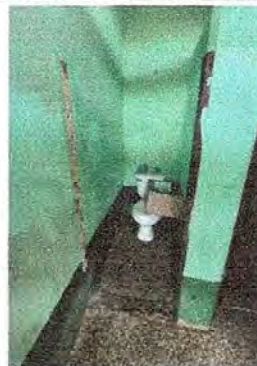
Foto 2: Se observa carencia de puerta de baño

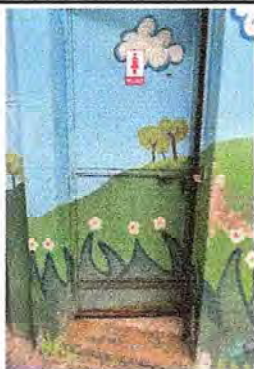
Foto 3: Se observa puertas de ingreso en mal estado y grado avanzado de corrosión

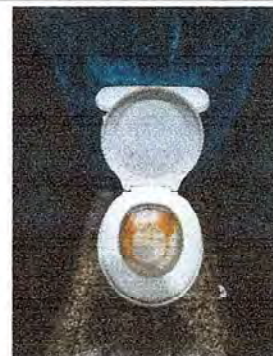
Foto 4: Se observan inodoros, manchados, con falta de accesorios y problemas de funcionamiento

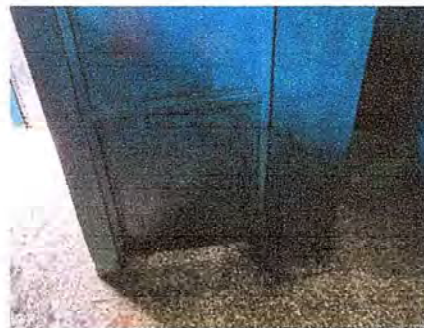
Foto 6: Se observan puertas de sanitarios con falta de mantenimiento

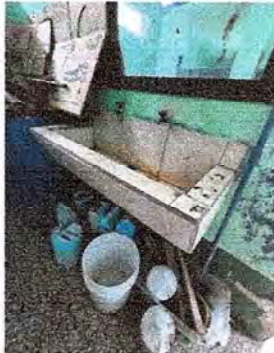
Foto 7: Se observan chorros en mal estado

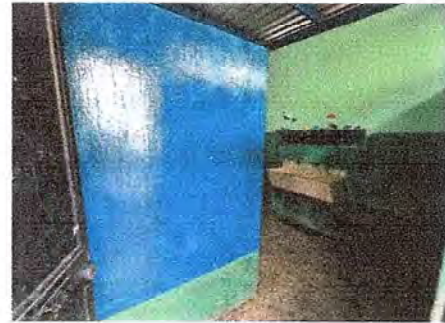
Foto 8: Se observan paredes con pintura dañada

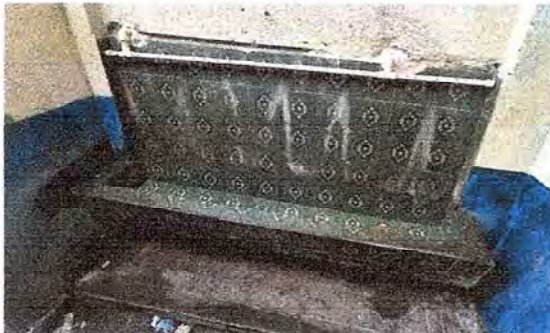
Foto 9: Se observa mingitorio de concreto y azulejo en mal estado

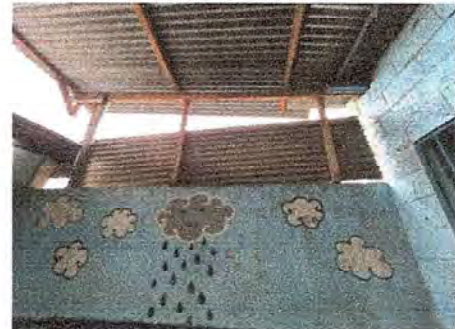
Foto 10: Se observa que muro del área de pila necesita mejoras

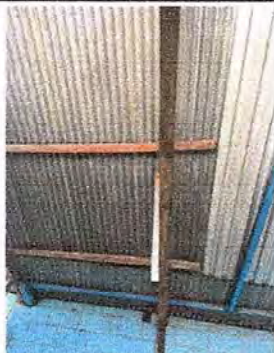
Foto 11: Se observa lámina vieja acanalada en uso y con partes oxidadas

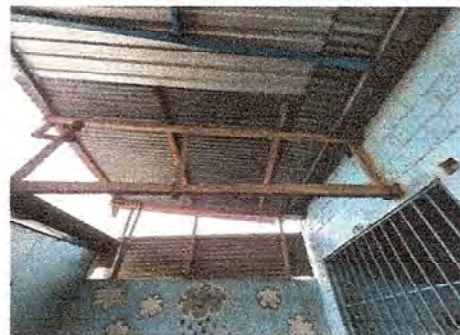
Foto 12: Se observa estructura de madera en mal estado.

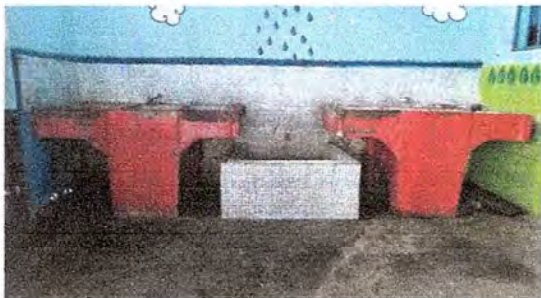
Foto 13: Se observa azulejo en mal estado.

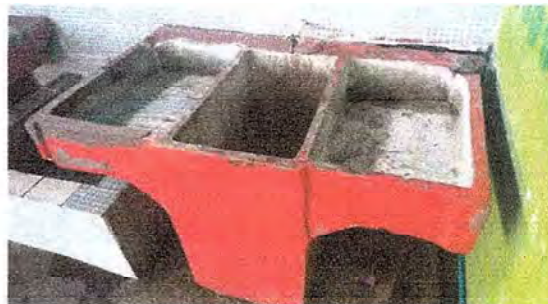
Foto 14: Se observa pila en mal estado e inestable.

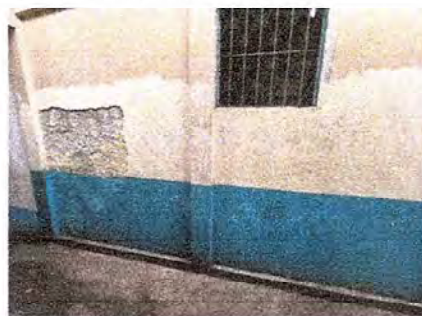
Foto 16: Se observa pared dañada en el repello.

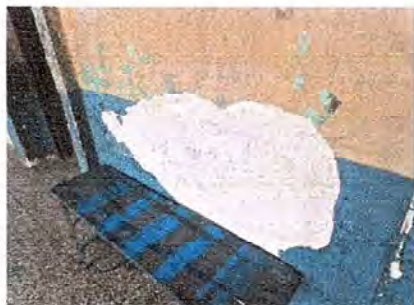
Foto 17: Se observa pared con cernido dañado

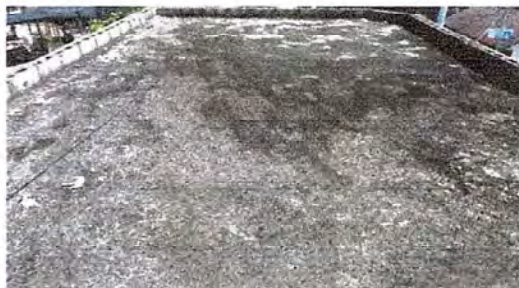
Foto 18: se observa problemas con filtración en losa de concreto de dirección

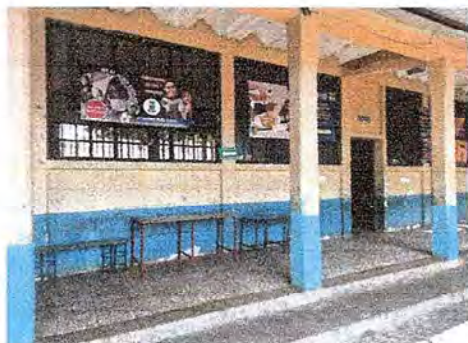
Foto 19: Se observa pared sucia
