REGISTRO FOTOGRÁFICO  
PROGRAMA DE MANTENIMIENTO DE EDIFICIOS ESCOLARES PÚBLICOS

SITUACIÓN DEFICIENCIAS DETERMINADAS

| NOMBRE DEL ESTABLECIMIENTO: | EODP EL PEDREGAL I | DIRECCIÓN DEL ESTABLECIMIENTO: | COLONIA EL PEDREGAL I CANTON DOLORES ZONA 6 |
| CÓDIGO DEL ESTABLECIMIENTO: | 11-01-0415-42 | FECHA: | 1/03/2024 |

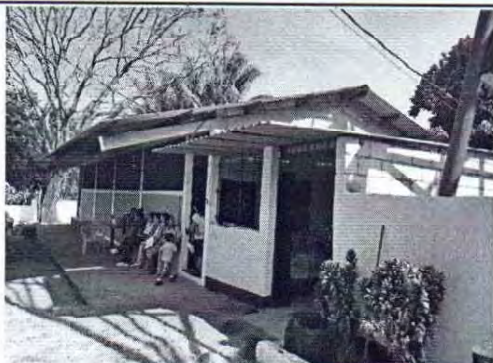
Foto 1: Se observan los módulos 1 y 2 de aulas a remozar

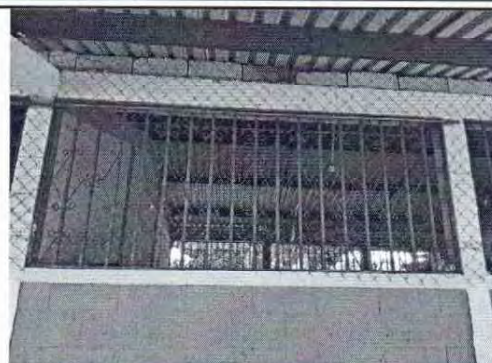
Foto 2: Se observa que balcones necesitan mantenimiento preventivo, asimismo, es necesario proteger el interior de las aulas con ventanas

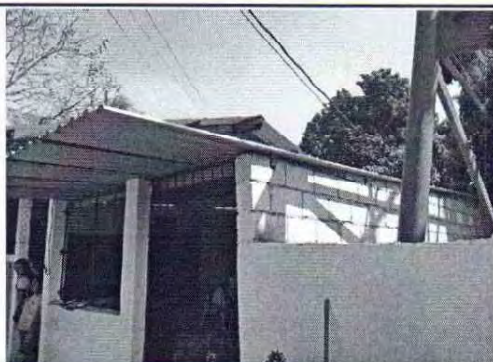
Foto 3: Se observa que cubierta (módulo 1) de lámina carece de mojinete y la altura del muro no es la adecuada

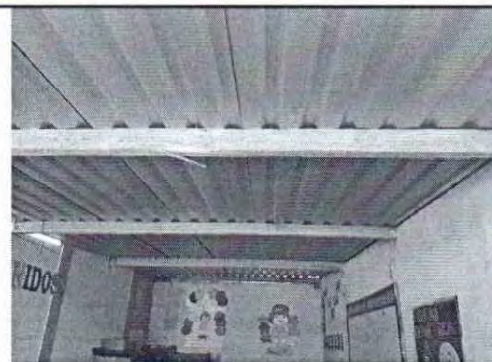
Foto 4: Se observa que la cubierta del módulo de aulas 1, necesita sustitución

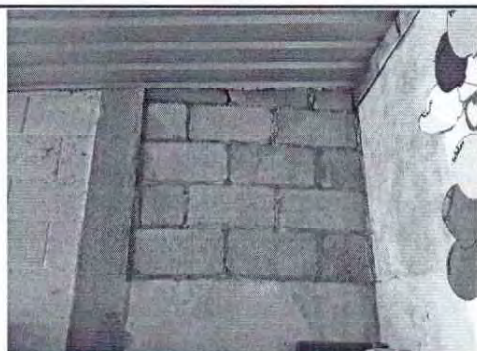
Foto 5: Se observa que es necesario conformar una nueva ventana para tener buena ventilación e iluminación natural en módulo 1

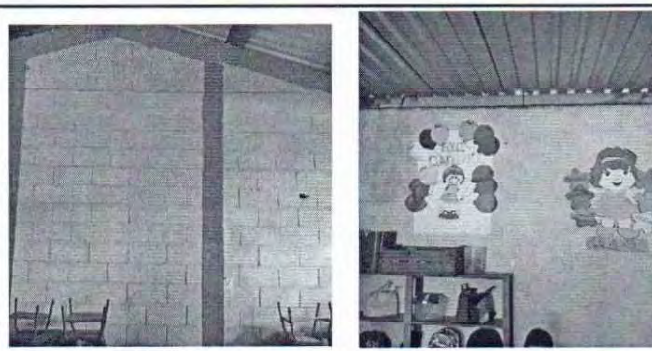
Foto 6: Se observa que muros internos necesitan resane y aplicación de pintura latex acrílica

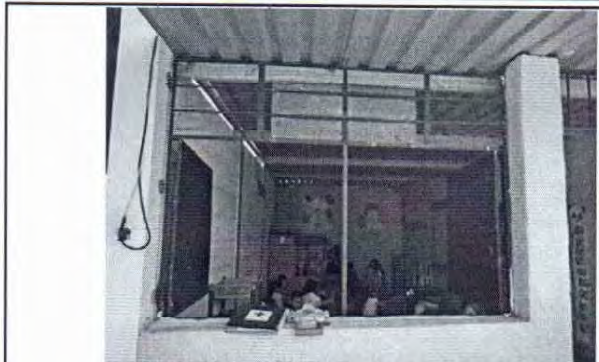
Foto 7: Se observa que ventana existente no es funcional, se debe sustituir por balcón de metal

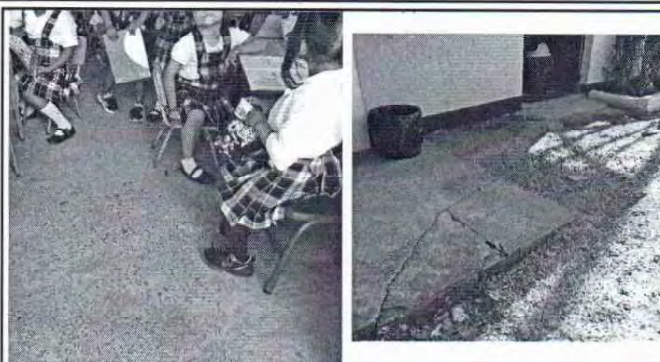
Foto 8: Se observa que el piso, es de concreto (rústico), es necesario mejorarlo. Asimismo es necesario reparar y confoormar piso de concreto en el corredor.

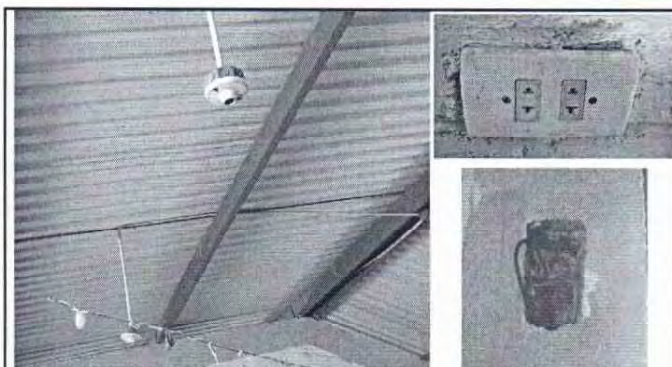
Foto 9: Se observa que el sistema eléctrico, se encuentra en mal estado, urge sustituirlo

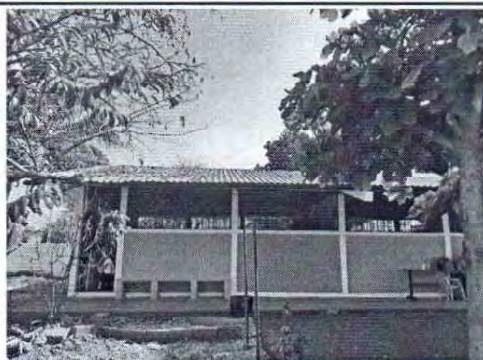
Foto 10: Se observa lámina de la cubierta existente en el módulo 2, necesita mantenimiento

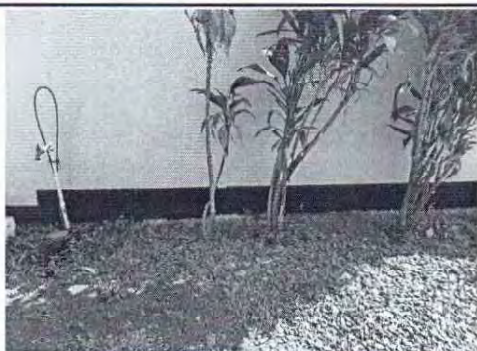
Foto 11: Se observa el grifo en mal estado, el cual debe sustituir con una estación de lavado

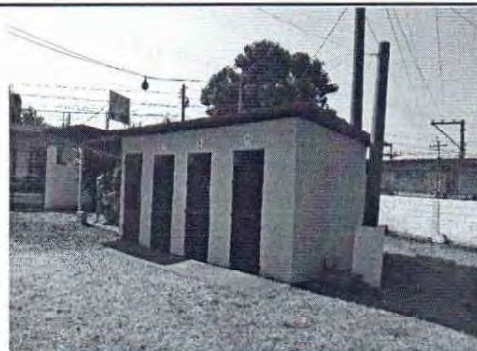
Foto 12: Se observa el módulo de servicios sanitarios a remozar

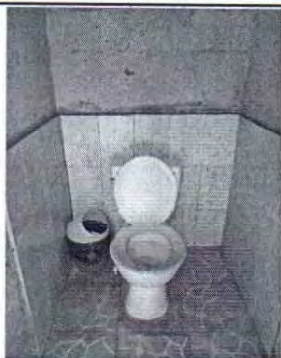
Foto 13: Se observa el inodoro en mal estado, urge su sustitución. Asimismo, es necesario dar mantenimiento a los muros internos con azulejo y pintura latex acrílica

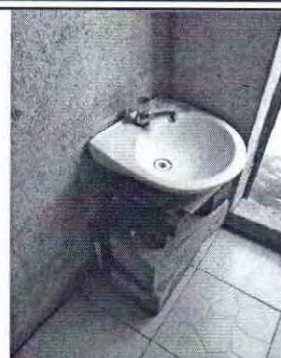
Foto 14: Se observa el lavamanos en mal estado, urge su sustitución

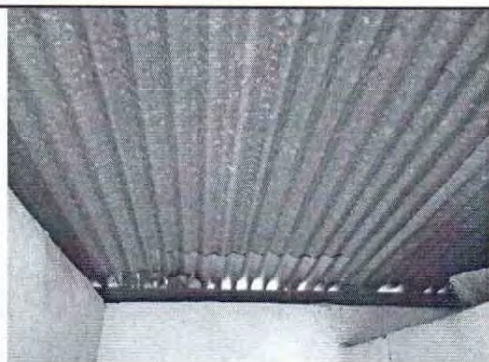
Foto 15: Se observa la lámina y estructura portante en mal estado

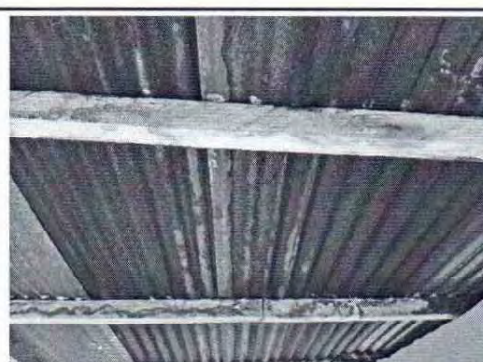
Foto 16: Se observa otra área del mal estado de la cubierta en los servicios sanitarios
