REGISTRO FOTOGRÁFICO  
PROGRAMA DE MANTENIMIENTO DE EDIFICIOS ESCOLARES PÚBLICOS

| NOMBRE DEL ESTABLECIMIENTO: | EODP ANEXA A EORM | DIRECCIÓN DEL ESTABLECIMIENTO: | CASERÍO MARYLAND ALDEA NUEVA CANDELARIA |
| CÓDIGO DEL ESTABLECIMIENTO: | 11-01-0832-42 | FECHA: | 3/10/2024 |

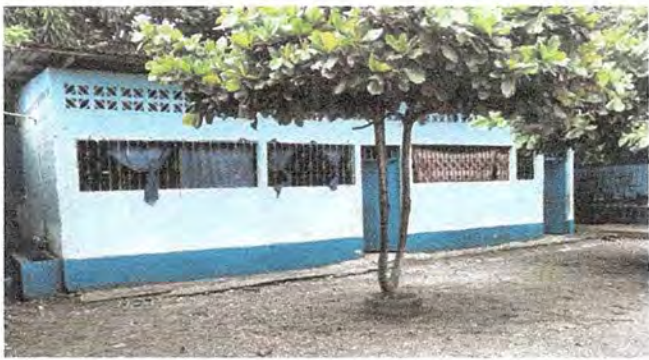
FOTO 1: MODULO 3, SE OBSERVA QUE LAS PAREDES SE ENCUENTRA EN MAL ESTADO.

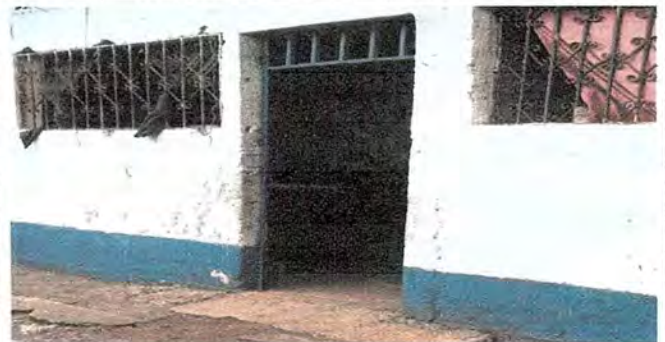
FOTO 2: MODULO 3, SE OBSERVA PUERTA EN MAL ESTADO.

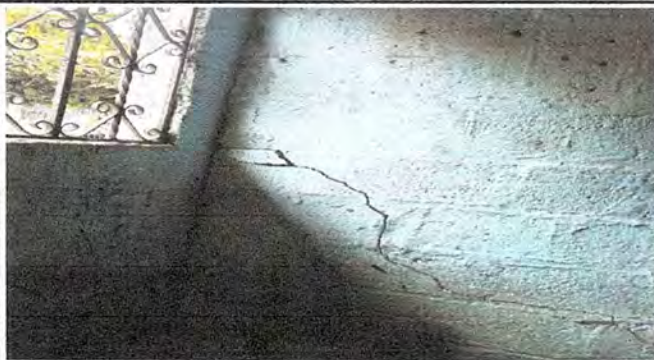
FOTO 3: SE OBSERVA GRIETAS Y FISURAS EN LAS PAREDES.

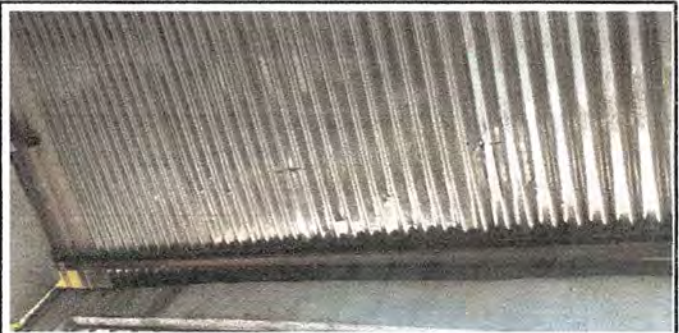
FOTO 4: SE OBSERVA QUE SE NECESITA CAMBIO DE LÁMINAS

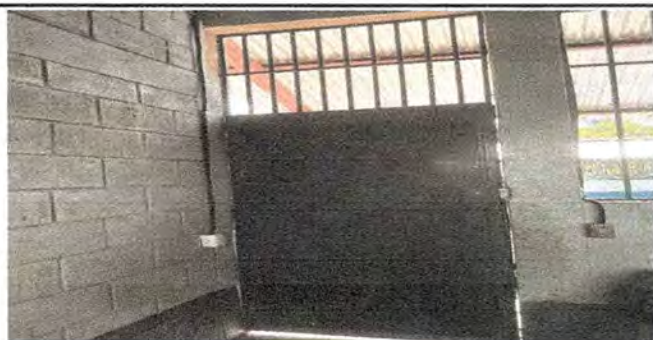
FOTO 5: SE OBSERVA QUE LA PUERTA NECESITA MANTENIMIENTO.

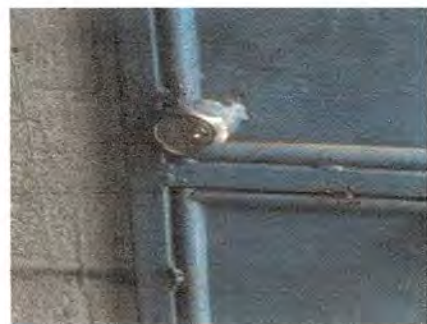
FOTO 6: SE OBSERVA QUE SE NECESITA CAMBIO DE CHAPA

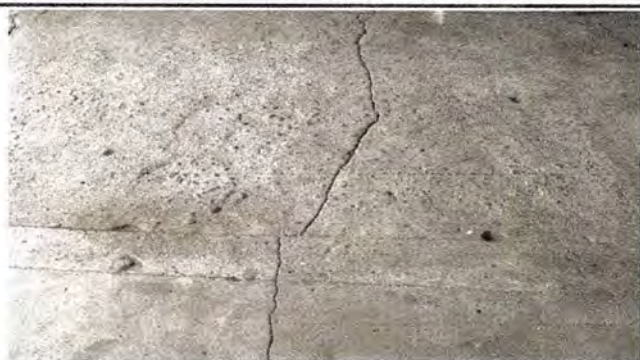
FOTO 7: SE OBSERVA EL PISO EN MAL ESTADO DEL MODULO 4.

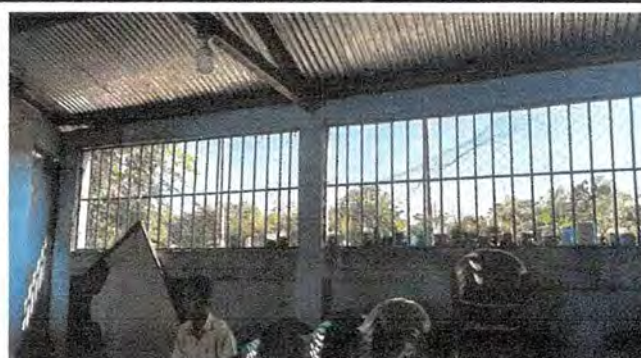
FOTO 8: SE OBSERVA QUE SE NECESITA VENTANAS CON URGENCIA.

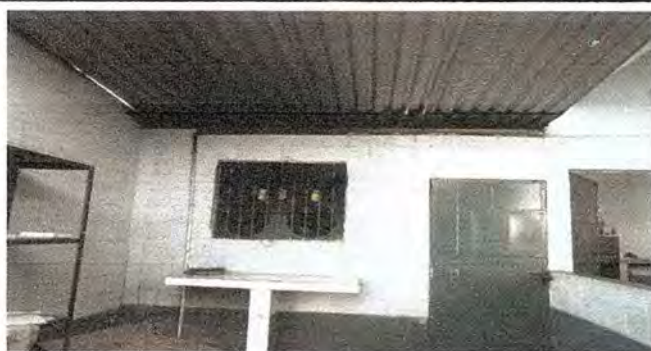
FOTO 9: SE OBSERVA QUE NO CUENTA CON SISTEMA ELÉCTRICO.

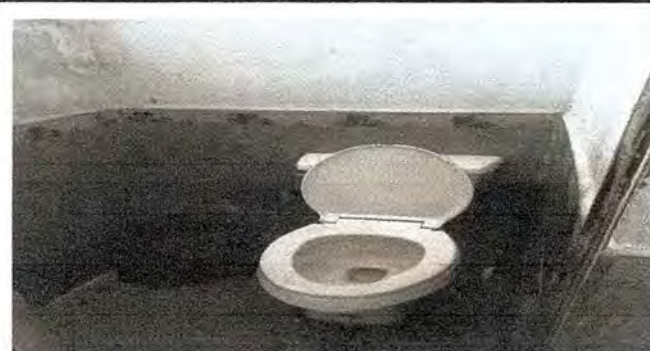
FOTO 10: SE OBSERVA QUE SE NECESITA MANTENIMIENTO EN LOS SERVICIOS SANITARIOS.

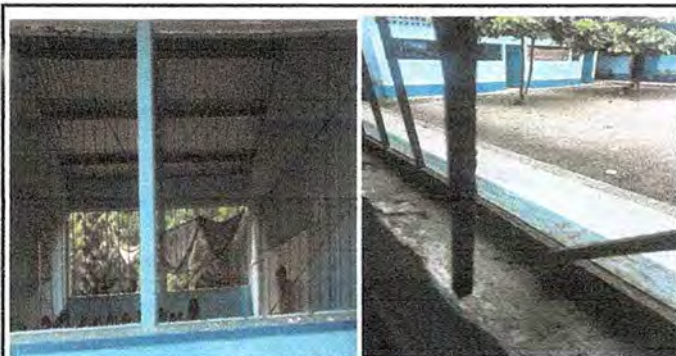
FOTO 11: SE OBSERVA QUE SE NECESITA SUSTITUCIÓN DE BALCONES.

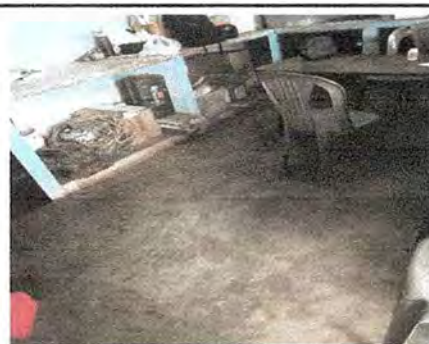
FOTO 12: SE OBSERVA QUE NECESITA SUSTITUCIÓN DE PISO.
