REGISTRO FOTOGRÁFICO  
PROGRAMA DE MANTENIMIENTO DE EDIFICIOS ESCOLARES PÚBLICOS

PRA-FOR-123  
Versión 1

| NOMBRE DEL ESTABLECIMIENTO: | EODP ANEXA A EORM CASERÍO MARYLAND | DIRECCIÓN DEL ESTABLECIMIENTO: | CASERÍO MARYLAND NUEVA CANDELARIA LA VERDE |
| CÓDIGO DEL ESTABLECIMIENTO: | 11-01-0832-42 | FECHA: | 7/12/2024 |

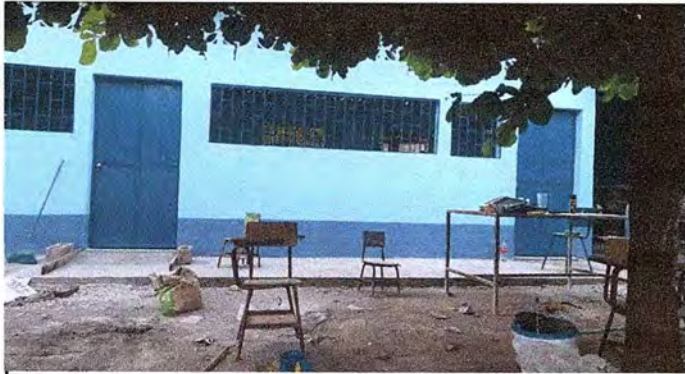
Foto 1: MODULO 3 SE OSERVA LAS PAREDES TOTALMENTE REMOSADAS.

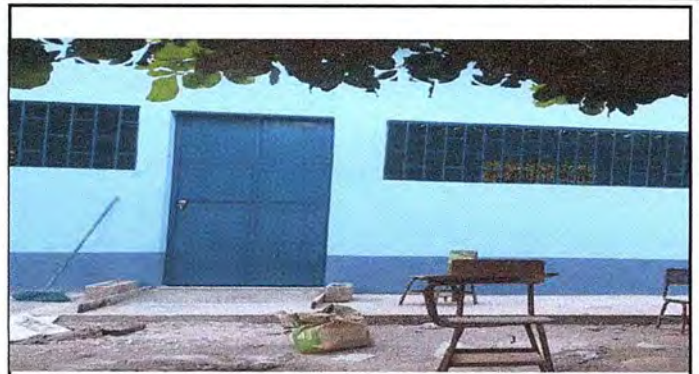
Foto 2: MODULO 3 SE OBSERVA LAS PUERTAS DE METAL TOTALMENTE INSTALADAS.

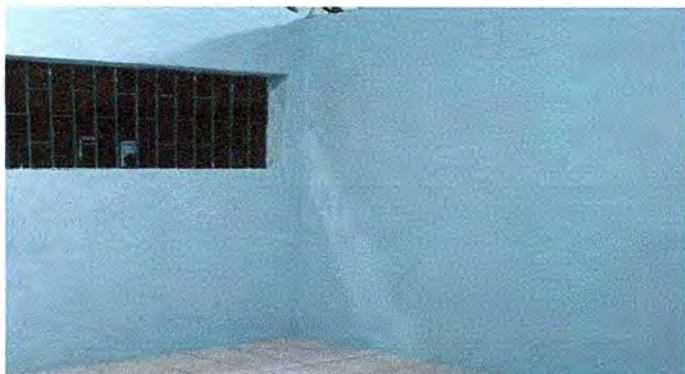
Foto 3: MODULO 3 SE OBSERVA LAS GRIETAS TOTALMENTE REMOSADAS.

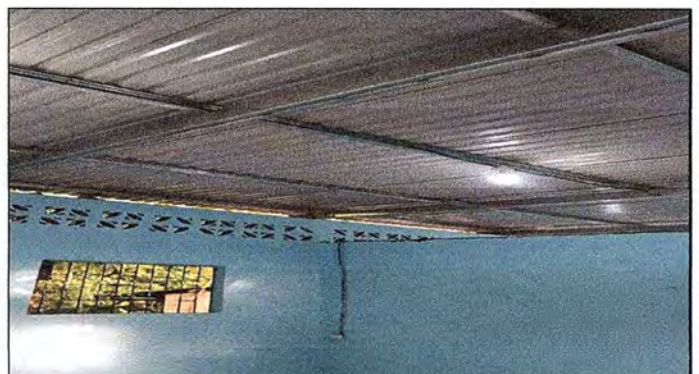
Foto 4: SE OBSERVA TOTALMENTE EL CAMBIO DE TECHO.

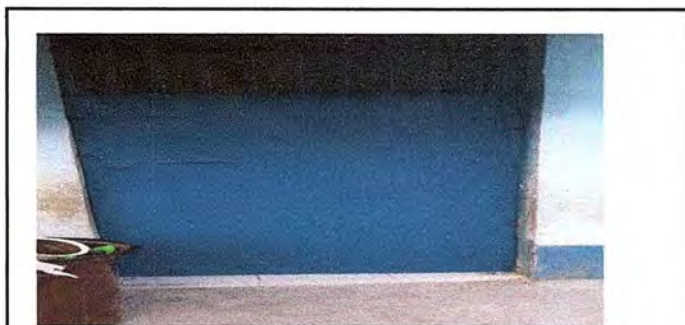
Foto 5: SE OBSERVA REMOSADA DE LA PUERTA

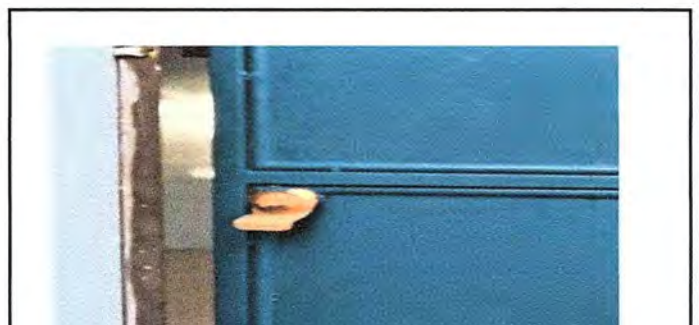
Foto 6: SE OBSERVA LA INSTALACION DE CHAPA

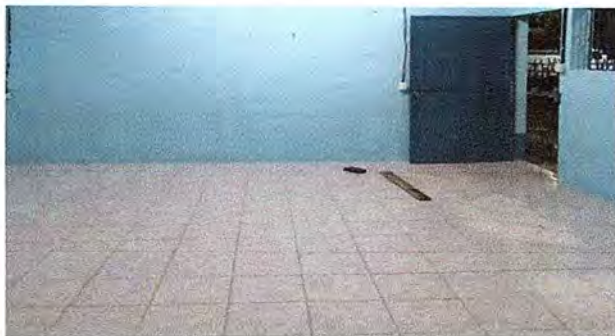
Foto 7: SE OSERVA YA INSTALADO EL PISO.

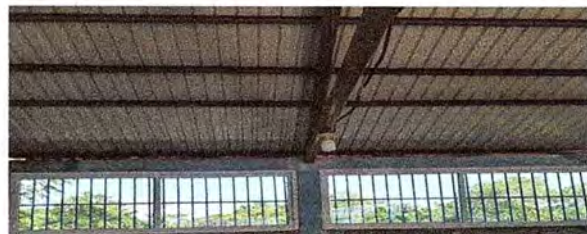
Foto 8: MODULO 3 SE OSERVA TERMINADO LA INSTALACION DE VENTANAS DE PVC.

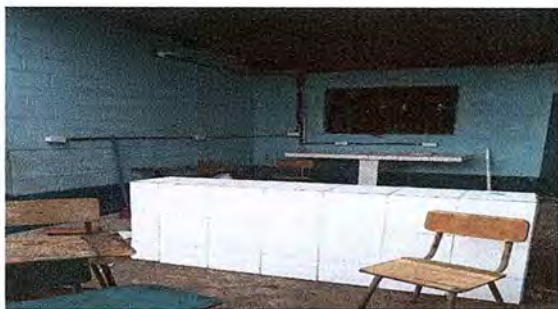
Foto 9: SE OSERVA LA RED ELECTRICA YA TERMINADA.

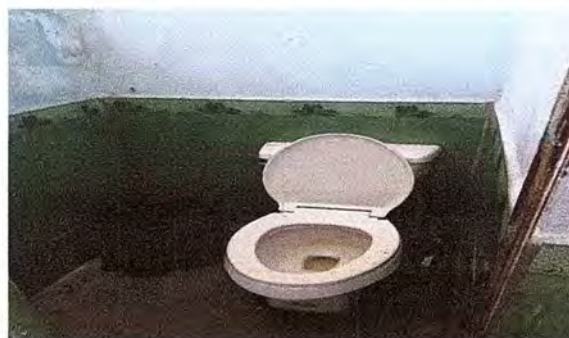
Foto 10: SE OSERVA YA REPARADO LOS SANITARIOS.

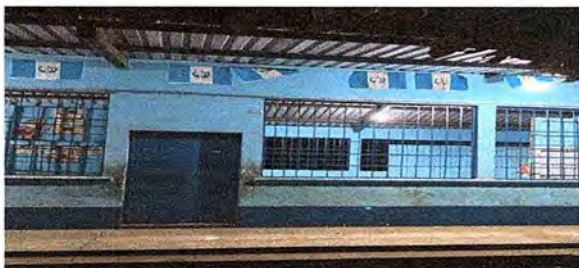
Foto 11: SE OSERVA YA INSTALADOS LOS BALCON

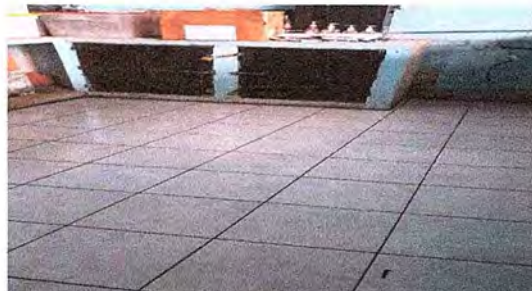
Foto 12: SE OSERVA YA INSTALADO EL DE PISO CERAMICO
