SITUACIÓN DEFICIENCIAS DETERMINADAS

| NOMBRE DEL ESTABLECIMIENTO: | EODP ANEXA A EORM | DIRECCIÓN DEL ESTABLECIMIENTO: | CANTÓN AYUTIA |
| CÓDIGO DEL ESTABLECIMIENTO: | 11-01-0899-42 | FECHA: | 21/11/2024 |

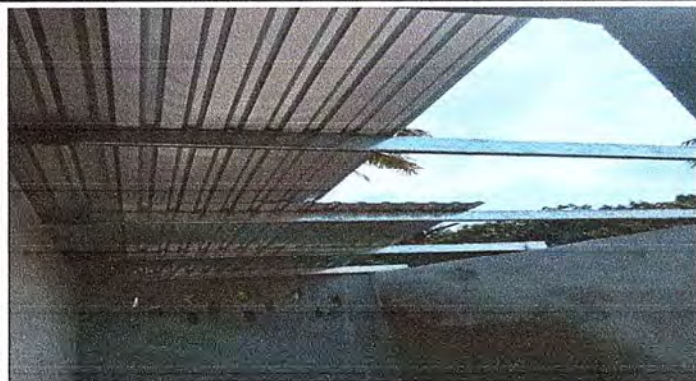
Foto 1: Se observa el proceso de cambio de techo, instalacion de lamina.

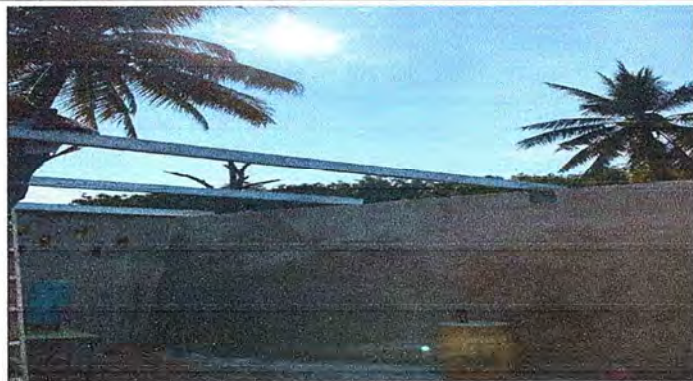
Foto 2: Se observa el proceso de instalacion de estructura portante de metal.

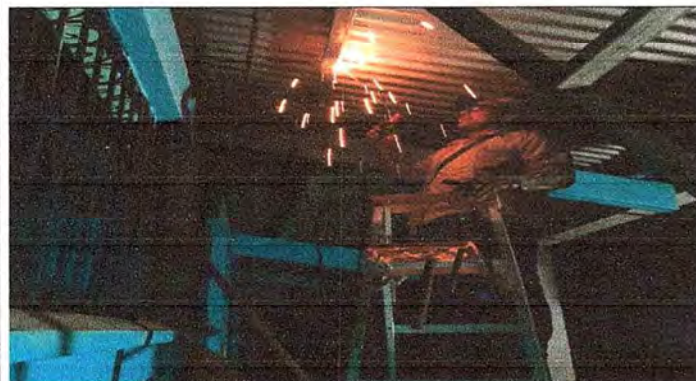
Foto 3: Se observa el proceso del mantenimiento de la estructura portante de metal.

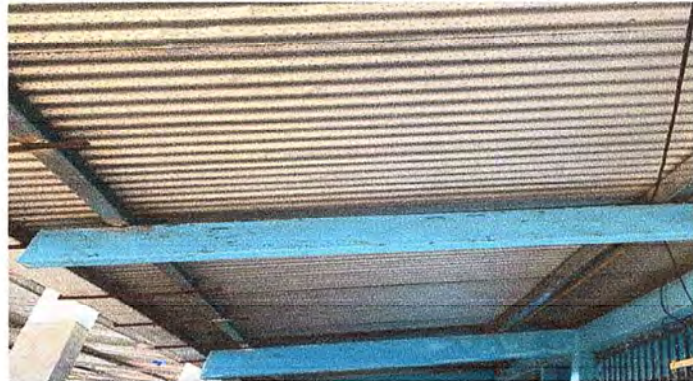
Foto 4: Se observa el proceso de sustitucion de estructura portante de metal.

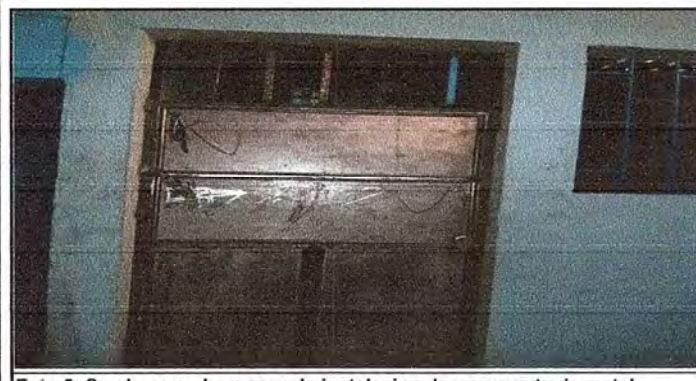
Foto 5: Se observa el proceso de instalacion de una puerta de metal.

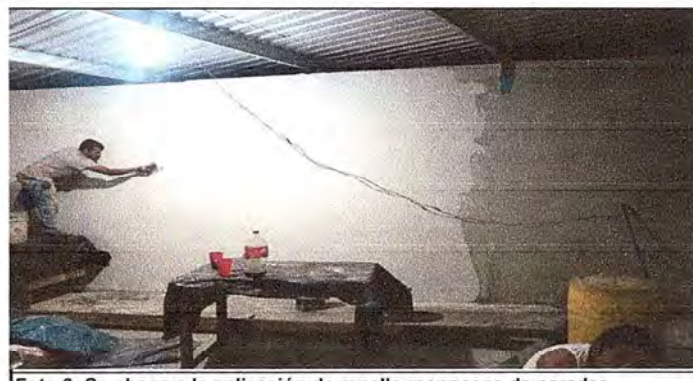
Foto 6: Se observa la aplicacion de repello monocapa de paredes.

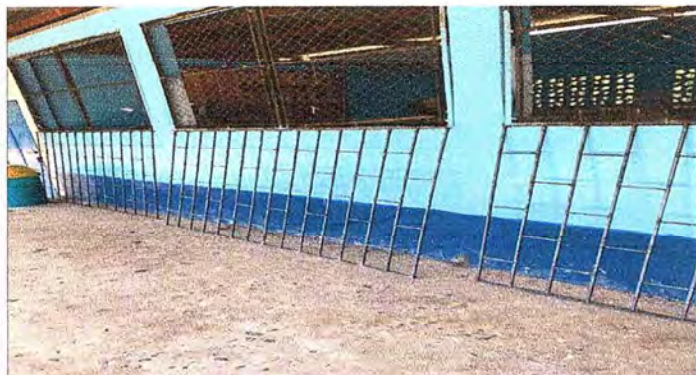
Foto 7: Se observa los procesos de elaboración e instalación de balcones.

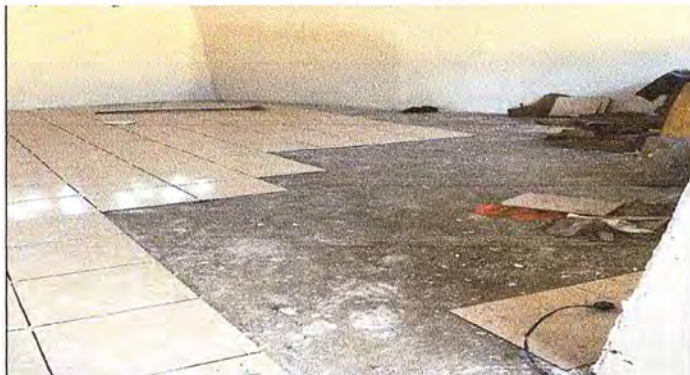
Foto 8: Se observa el proceso de instalación del piso cerámico.

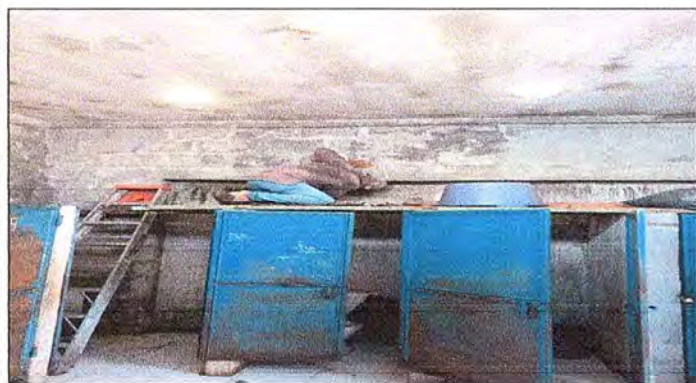
Foto 09: Se observa el proceso de reparación de losa con impermeabilizante.

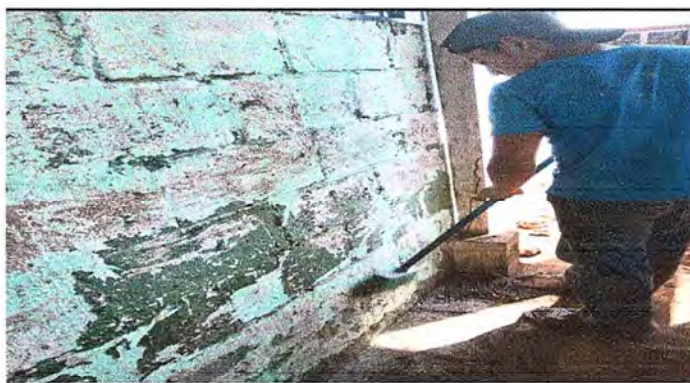
Foto 10: Se observa los procesos de resane de muros

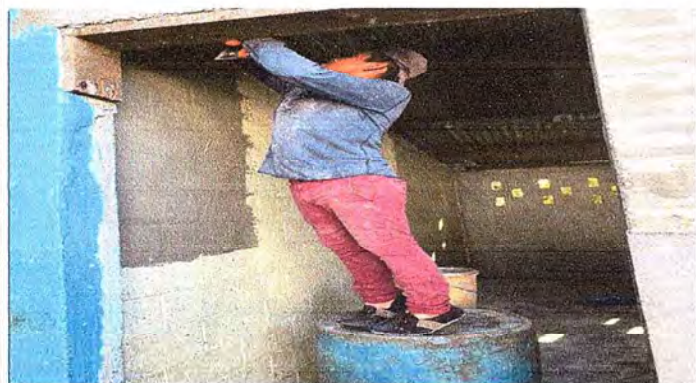
Foto 11: Se observa la aplicación de cernido monocapa.
