SITUACIÓN DEFICIENCIAS DETERMINADAS

| DEPARTAMENTO: | RETALHULEU | MUNICIPIO: | RETALHULEU |
| NOMBRE DEL ESTABLECIMIENTO: | EODP ANEXA A EORM | DIRECCIÓN DEL ESTABLECIMIENTO: | CANTÓN AYUTIA |
| CÓDIGO DEL ESTABLECIMIENTO: | 11-01-0899-42 | FECHA: | 9/12/2024 |

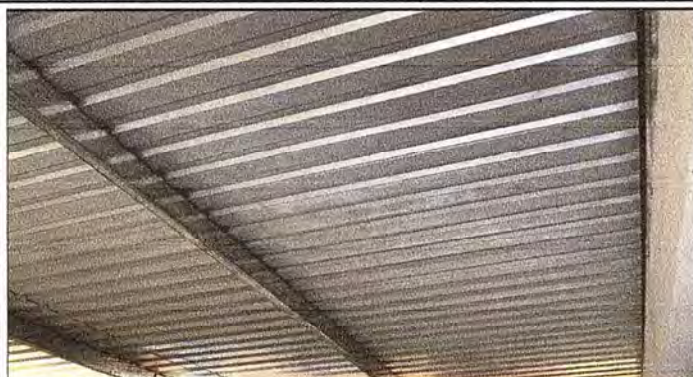
Foto 1: Se observa el techo, instalacion de lamina completamente terminado.

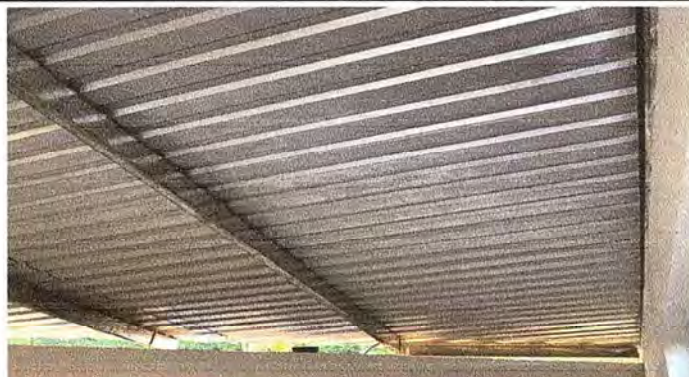
Foto 2: Se observa la instalacion de estructura portante de metal terminado.

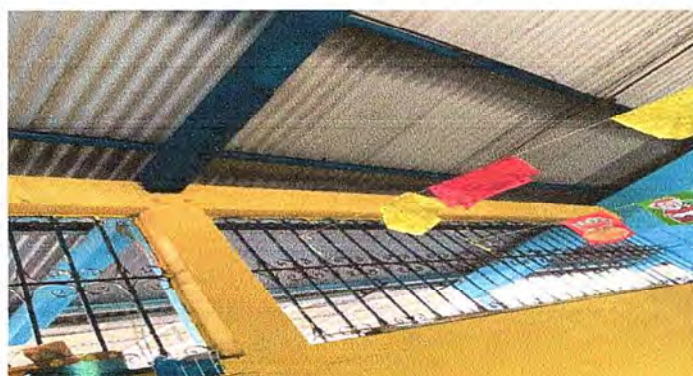
Foto 3: Se observa terminado el mantenimiento de la estructura portante de metal.

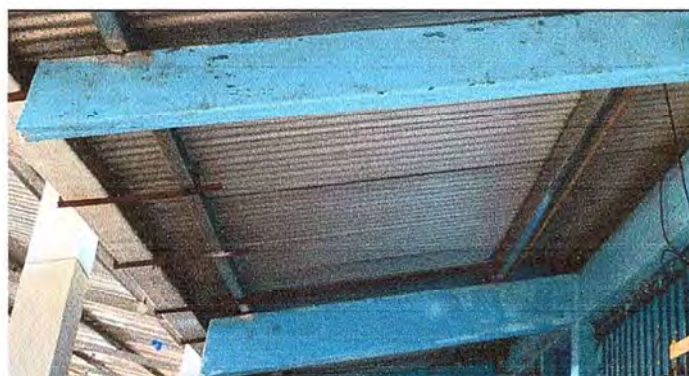
Foto 4: Se observa completamente la sustitucion de estructura portante de metal terminado.

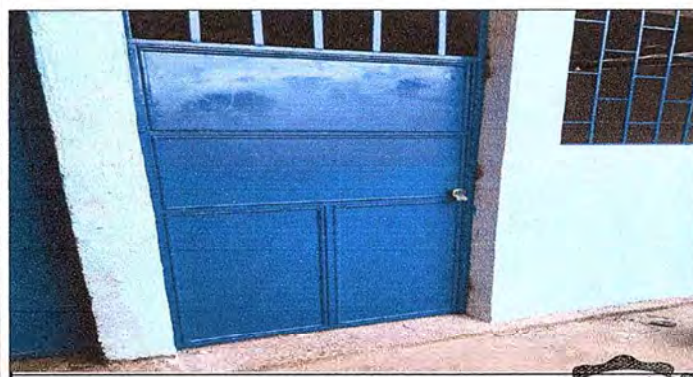
Foto 5: Se observa la instalacion de puerta de metal terminado.

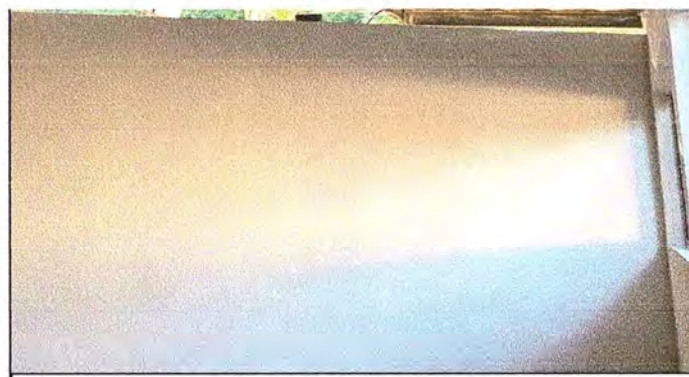
Foto 6: Se observa repello monocapa de paredes terminado.

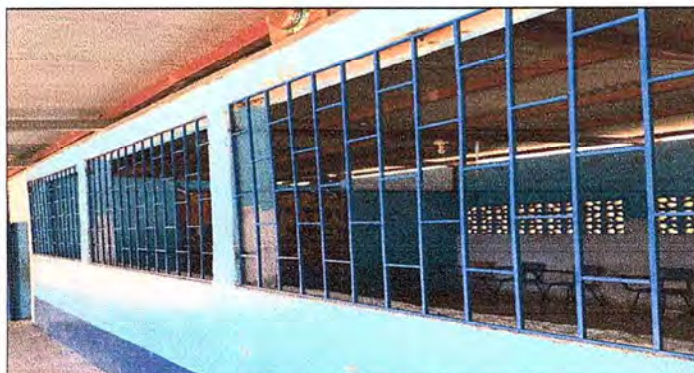
Foto 7: Se observa los balcones totalmente ya instalados.

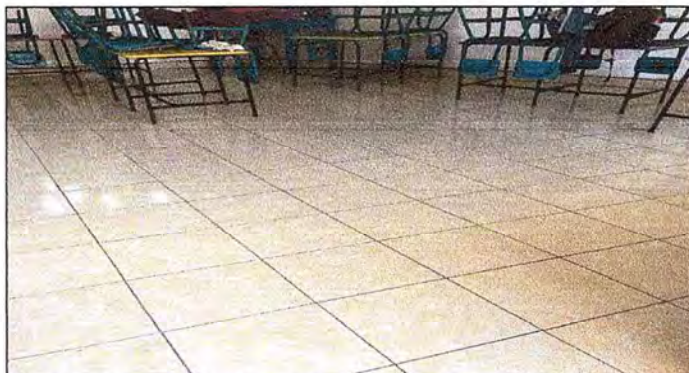
Foto 8: Se observa la instalacion del piso ceramico terminado.

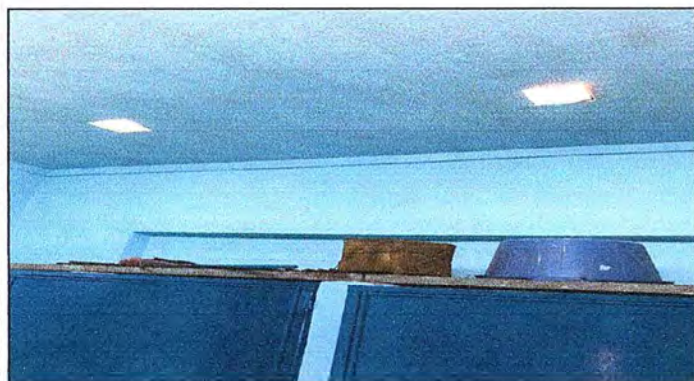
Foto 09: Se observa el proceso de reparación de losa con impermeabilizante.

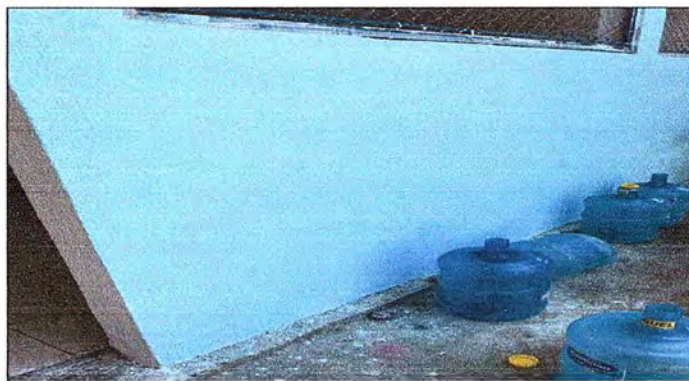
Foto 10: Se observa los muros totalmente terminados el resane y aplicación de pintura.

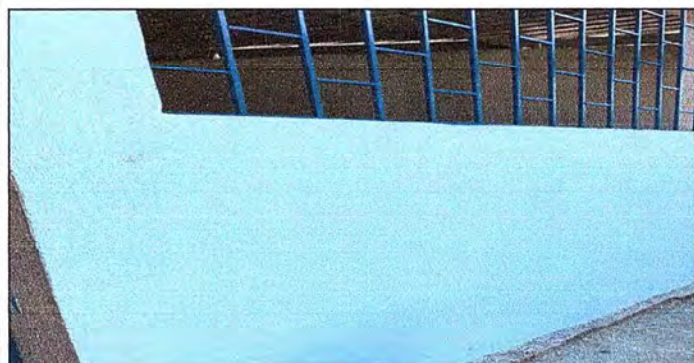
Foto 11: Se observa la aplicación de cernido monocapa totalmente terminado.
