ITUACIÓN DEFICIENCIAS DETERMINADAS:

| NOMBRE DEL ESTABLECIMIENTO: | EORM | DIRECCIÓN DEL ESTABLECIMIENTO: | 1A. CALLE 9A-81, ZONA6, CANTÓN TABLEROS |
| CÓDIGO DEL ESTABLECIMIENTO: | 11-01-1060-43 | FECHA: | 8/05/2024 |

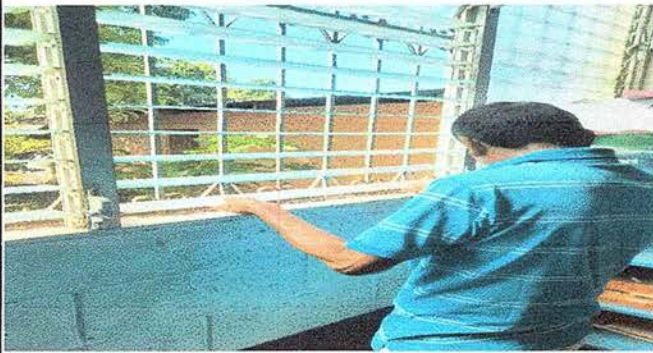
Foto1: SE OBSERVA QUE ESTAN INSTALANDO LAS VENTANAS EN LAS AULAS AFECTADAS POR LA LLUVIA

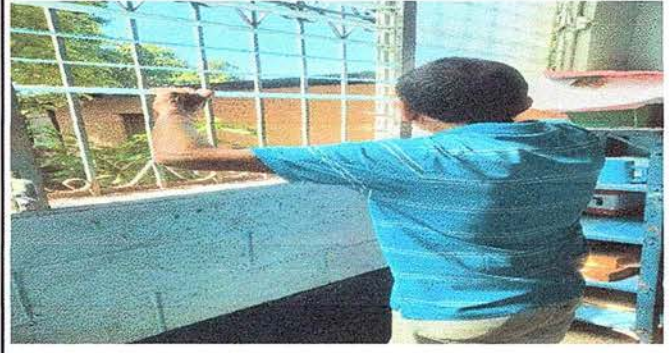
Foto 2: SE OBSERVA QUE ESTÁN INSTALANDO LAS PERSIANAS EN LAS VENTANAS.

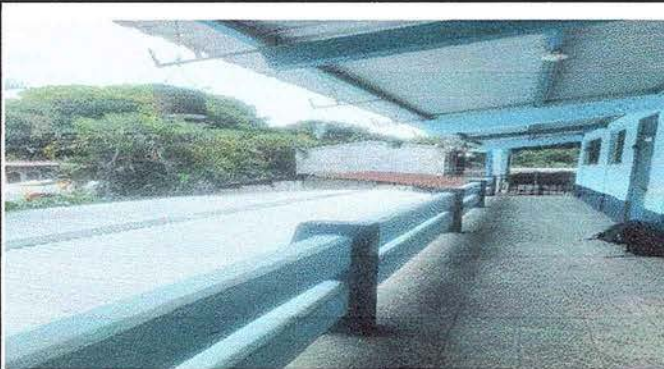
Foto 3: SE OBSERVA QUE YA QUITARON EL CANAL PARA CAMBIARLO POR UNO MAS GRANDE

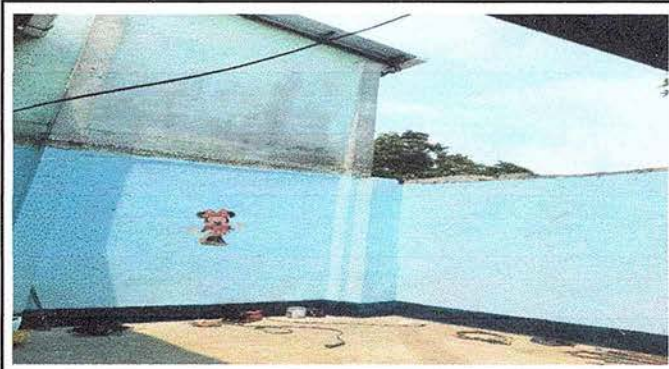
Foto 4: SE OBSERVA QUE YA FUE DESMONTADO LA LAMINA Y LA ESTRUCTURA DE MADERA.

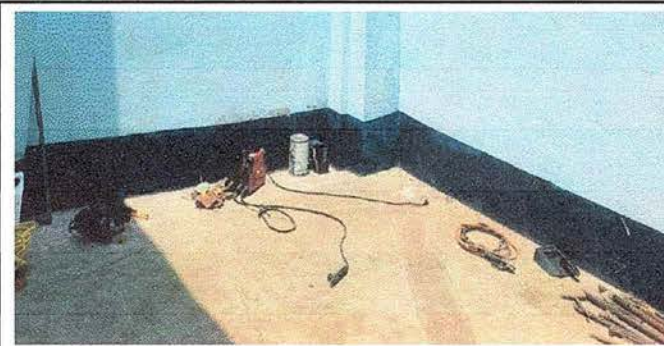
Foto 5: SE OBSERVA QUE YA SE ESTABA INICIANDO LOS TRABAJOS PARA SUSTITUIR LA TORTA DE CONCRETO POR PISO CERAMICO.

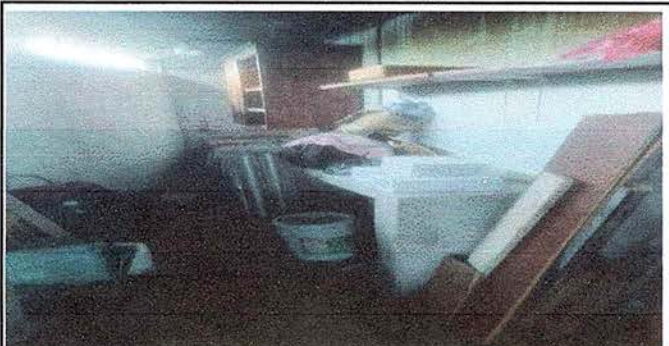
Foto 6: SE OBSERVA QUE YA SE ESTABA TRABAJANDO EN LA COCINA PARA INSTALAR LA ESTUFA ADECUADA Y LA MESA DE CONCRETO.

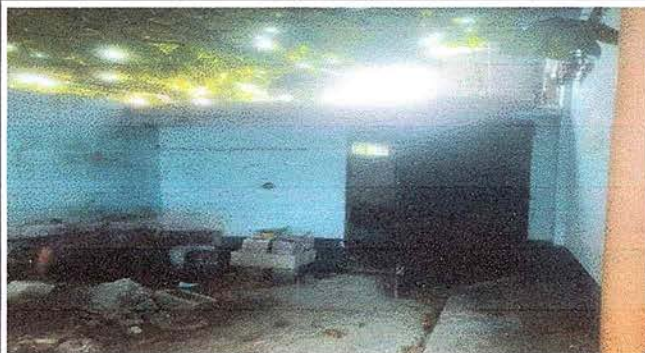
Foto 1: SE OBSERVA QUE YA SE ESTABA TRABAJANDO PARA INSTALAR LÁMINA, ESTRUCTURA DE METAL Y CONFORMACIÓN DE UNA HILERA DE BLOCK SOBRE LA LOSA

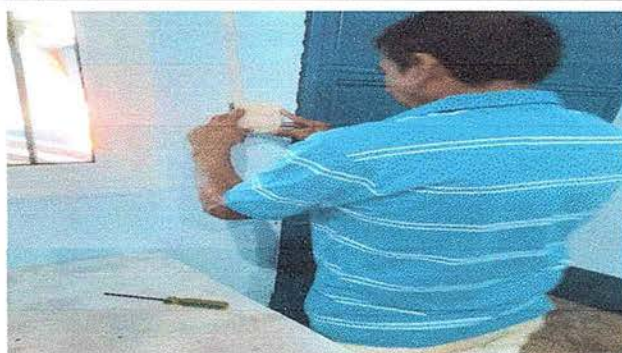
Foto 2: SE OBSERVA QUE YA ESTÁN REALIZANDO LOS CAMBIOS DE SISTEMA ELECTRICO DE CIERTAS AULAS.

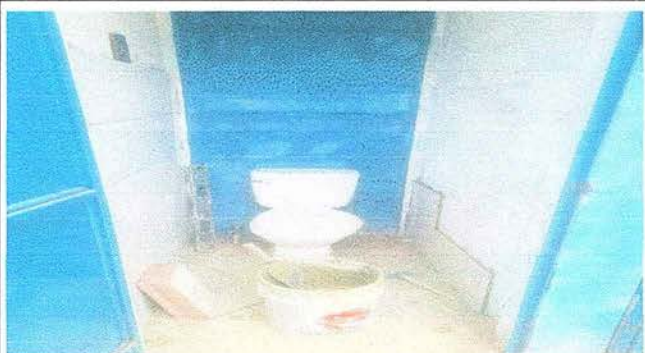
Foto 3: SE OBSERVA QUE YA ESTAN REALIZANDO LA COLOCACIÓN DE AZULEJO EN BAÑOS.
