SITUACIÓN DEFICIENCIAS DETERMINADAS

| NOMBRE DEL ESTABLECIMIENTO: | EORM | DIRECCIÓN DEL ESTABLECIMIENTO: | CANTÓN XULÁ |
| CÓDIGO DEL ESTABLECIMIENTO: | 11-01-1061-43 | FECHA: | 7/15/2024 |

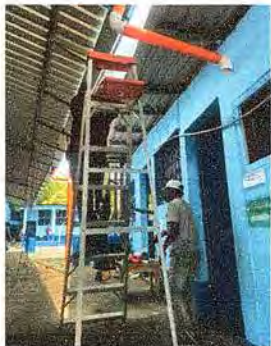
Foto 1: Se observa el proceso de colocación de canal para desfogar el agua pluvial(bajadas de agua) para que ya no inunde el acceso al establecimiento

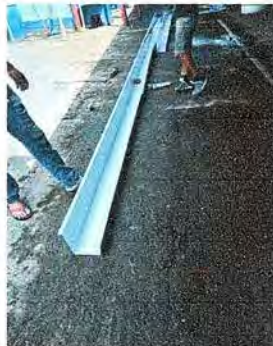
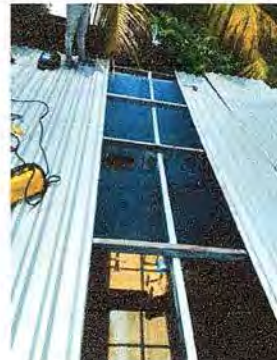
Foto 2: Se observa la colocación de la lamina troquelada por la que estaba dañada

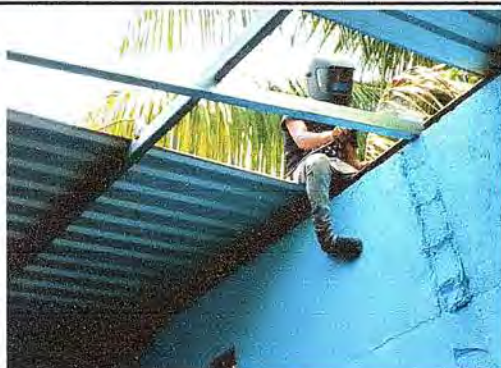
Foto 3: Se observa la colocación de estructura de metal

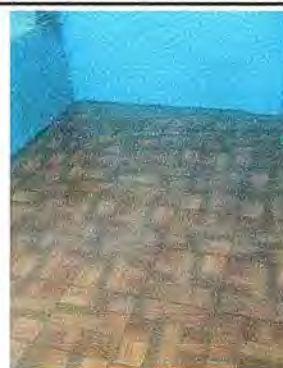
Foto 4: Sustitución del piso antideslizante, debido a que el piso de cemento estaba deteriorado

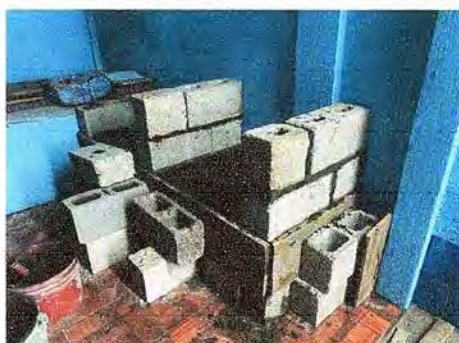
Foto 5: Se observa el proceso de elaboración de mueble adecuado para resguardar los utensilios y productos para el servicio de preparación de los alimentos

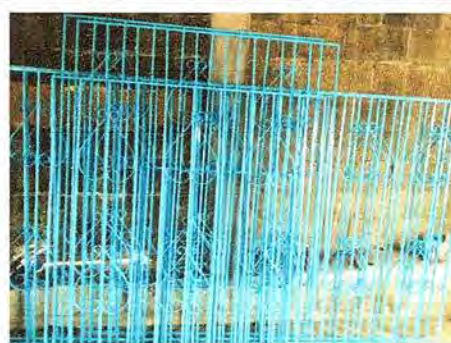
Foto 6: Se muestra la elaboración de reja que es instalada en la cocina

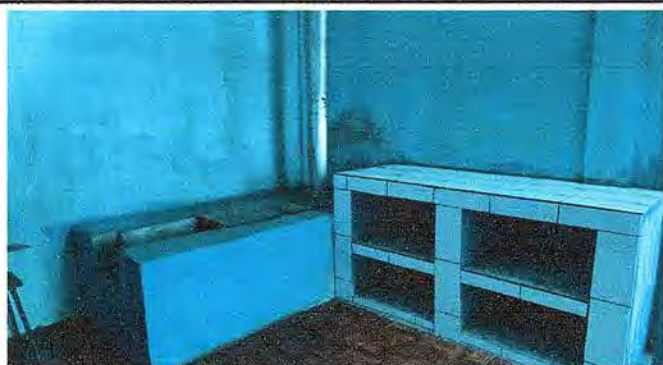
Foto 7: Se observa el arreglo de la estufa para su utilización

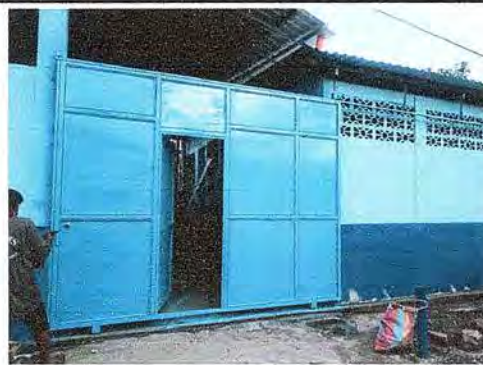
Foto 8: Se observa el cambio del porton en mal estado por este en un estilo corredizo

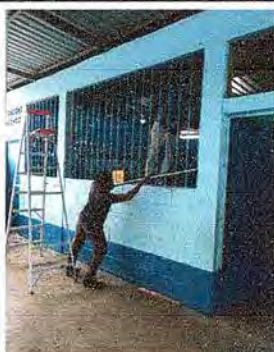
Foto 9: Se observa la instalación de los balcones.

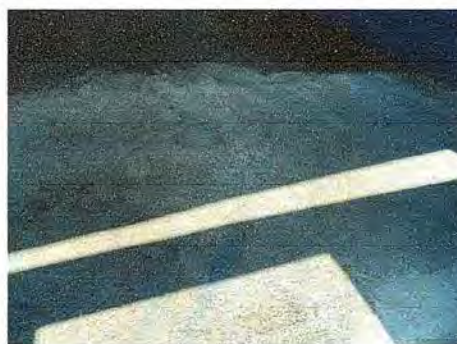
Foto 10: Se observa el proceso de plancha de concreto formando una pendiente en la entrada

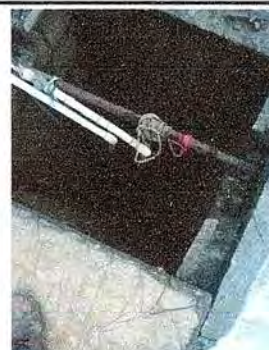
Foto 12: Se observa el proceso de instalación de la bomba de agua en el pozo

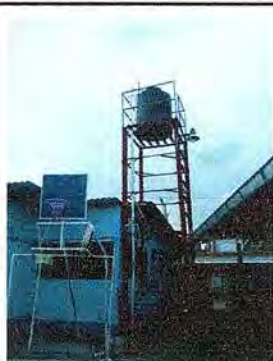
Foto 13: Se observa el cableado del sistema eléctrico colocándose debidamente cubierto por una tubería para que se aisle por cuestión de seguridad
