SITUACIÓN DEFICIENCIAS DETERMINADAS

| NOMBRE DEL ESTABLECIMIENTO: | EORM | DIRECCIÓN DEL ESTABLECIMIENTO: | ALDEA EL RODEO PARCELAMIENTO CABALLO BLANCO |
| CÓDIGO DEL ESTABLECIMIENTO: | 11-01-0056-43 | FECHA: | 21/05/2024 |

REGISTRO FOTOGRÁFICO  
PROGRAMA DE MANTENIMIENTO DE EDIFICIOS ESCOLARES PÚBLICOS

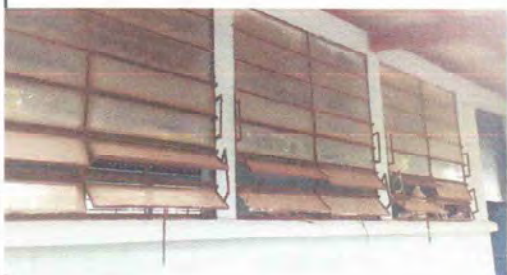
FOTO 1: Se observa la que los balcones necesitan ser sustituidos por balcon por metal es de carácter urgente.

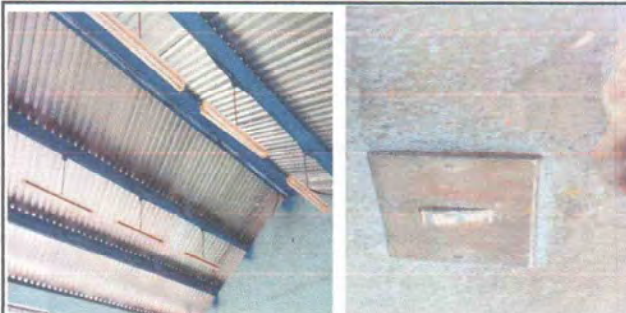
FOTO 2: Se observa que el sistema electrico se encuentra en mal estado.

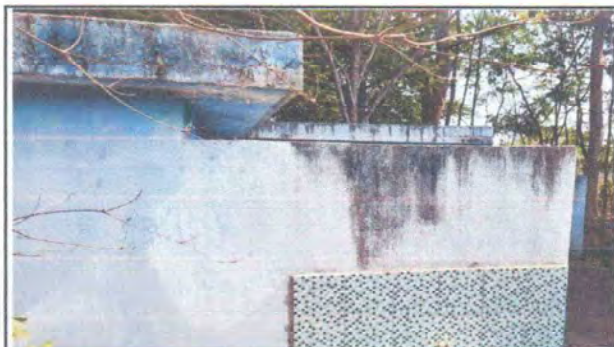
FOTO 3: Se observa que las paredes del establecimiento educativo se encuentra en mal estado por deterioro de la pintura

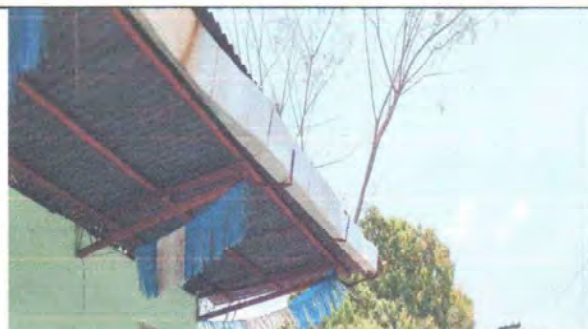
FOTO 4: Se observa que el canal de plastico esta en mal estado, necesitan sustitución por canal de metal .

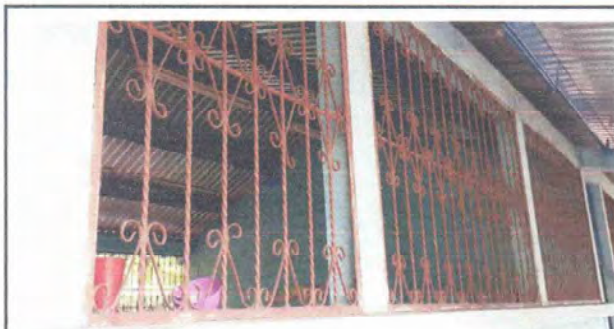
Foto 5: Se observa que los balcones necesitan mantenimiento ya que se ve el deterioro del mismo.

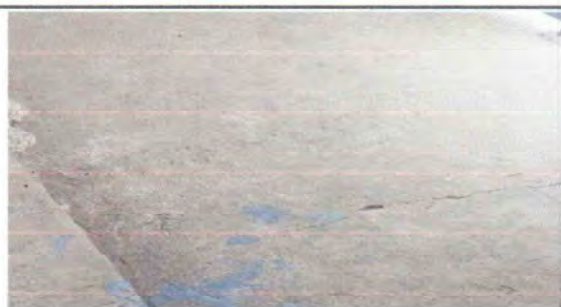
FOTO 6: Se observa que el piso esta en mal estado por lo que se necesita sustitucion por piso cerámico.

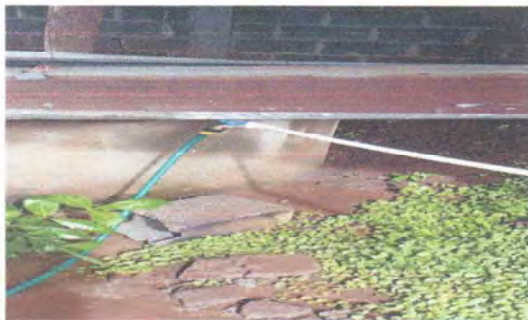
FOTO 7: Se observa que la tubería que alimenta el pozo artesanal o depósito de agua se encuentra en mal estado.
