**REGISTRO FOTOGRÁFICO**  
**PROGRAMA DE MANTENIMIENTO DE EDIFICIOS ESCOLARES PÚBLICOS**

SITUACIÓN DEFICIENCIAS DETERMINADAS

| NOMBRE DEL ESTABLECIMIENTO: | EORM | DIRECCIÓN DEL ESTABLECIMIENTO: | Caserío Recinos, Aldea San Luis |
| CÓDIGO DEL ESTABLECIMIENTO: | 11-02-0033-43 | FECHA: | 03 de octubre de 2024 |

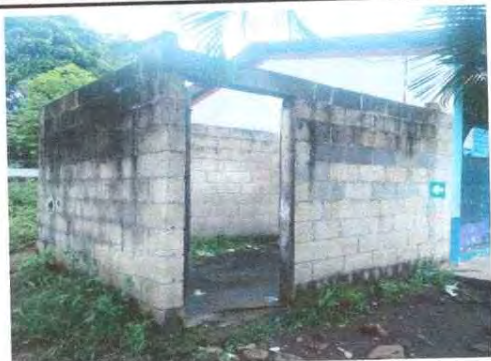
Foto 1: Se observa que el modulo no cuenta con lamina por lo que se requiere que se le coloque para que empiece a funcionar.

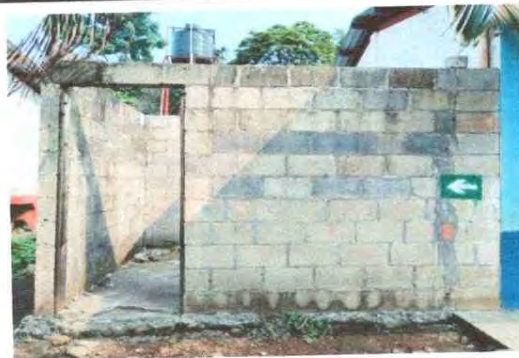
Foto 2: Se observa que el modulo no cuenta con estructura de soporte para poder colocar las laminas.

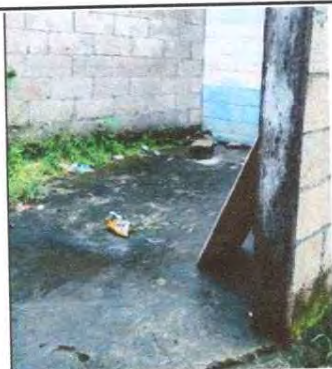
Foto 3: se observa que se requiere colocar piso ceramico para buen funcionamiento.

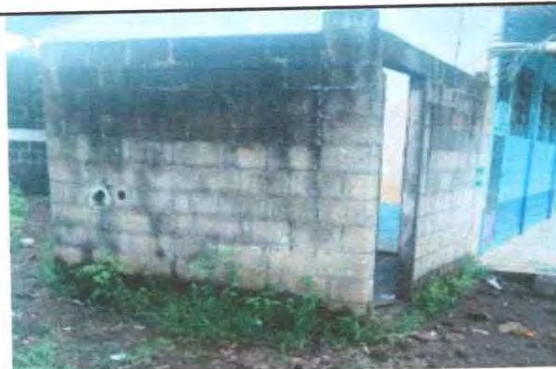
Foto 4: se observa que el modulo requiere repello para que no se filtre el agua.

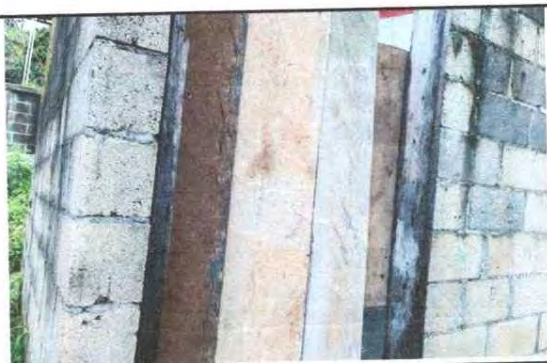
Foto 5: se observa que el salon que se usara para direccion no cuenta con puerta por lo que es importante colocarle una.

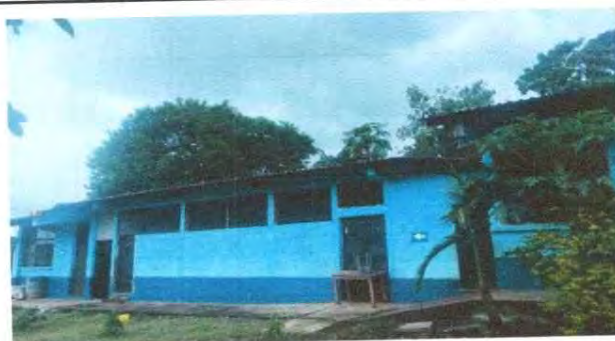
Foto 6: se observa que el modulo 1 de aulas no cuenta con canales de bajada de agua.

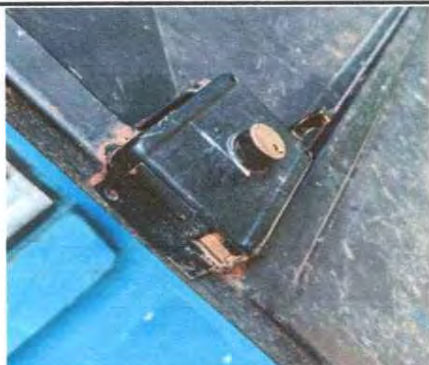
Foto 7: se observa que la chapa ya se encuentra en malas condiciones por lo que requiere el cambio.

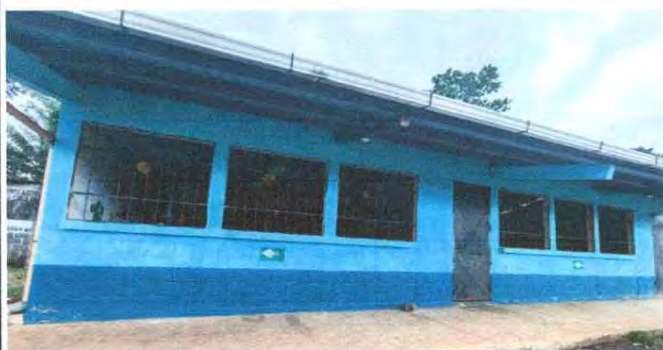
Foto 9: se observa que el modulo ya su pintura se encuentra en deterioro por lo que se debe pintar de nuevo.

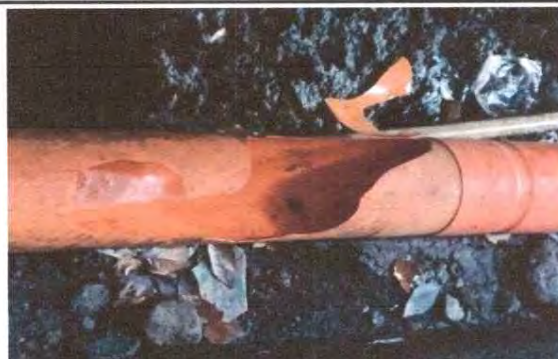
Foto 10: se observa las malas condiciones de la tubería que transporta las aguas negras.

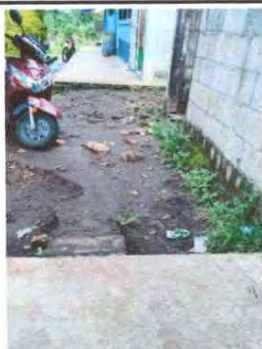
Foto 11: se observa las malas condiciones de la plancha del patio se requiere una reparación.

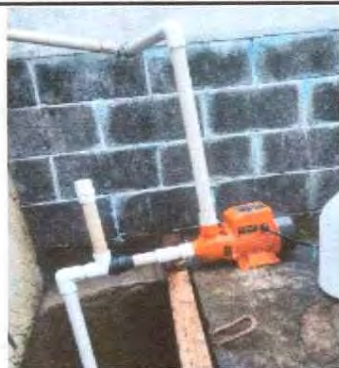
Foto 13: se observa que la bomba de agua ya no funciona de manera correcta, por lo que requiere sustitución.

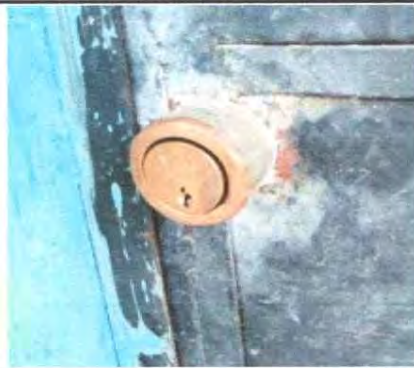
Foto 14: se observa que la chapa ya se encuentra dañada y ya no es segura.

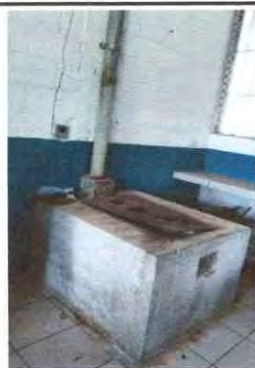
Foto 15: se observa que la estufa rural ya no se encuentra en buenas condiciones por lo que se debe realizar una nueva.

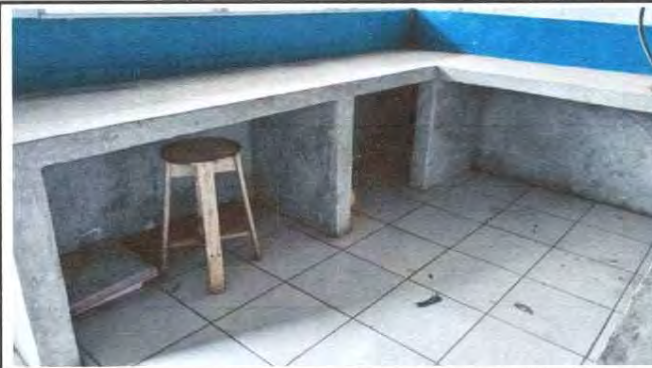
Foto 16: se observa que los muebles de la cocina no se encuentran en las condiciones adecuadas para su utilización.

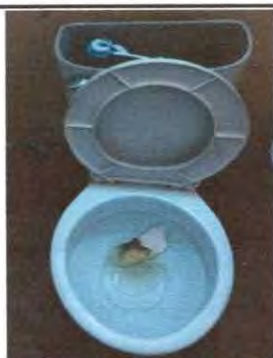
Foto 17: se observa que el inodoro ya no se encuentra en buen estado y requiere cambiarlo.

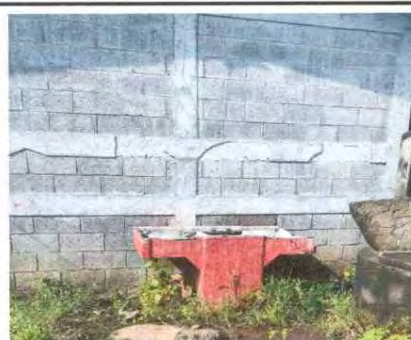
Foto 18: se observa que la pila ya se encuentra en pesimas condiciones, por lo que es necesario colocar una estación de lavado nueva.

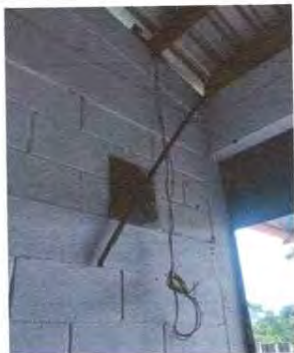
Foto 19: Se observa que el sistema eléctrico ya no funciona bien por lo que requiere sustitución.

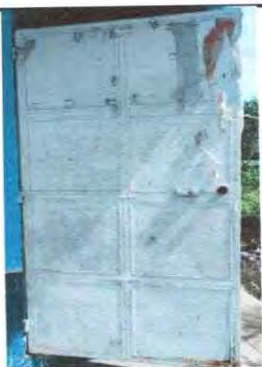
Foto 21: se observa que las puertas de los salones ya no se encuentran en buen estado por lo que requiere sustitución.

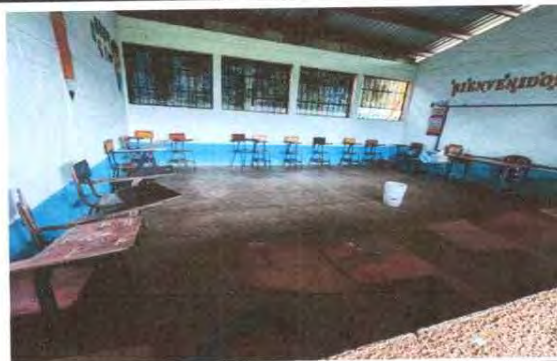
Foto 22: se observa que el piso del salón de clase no cuenta con piso adecuado para que el estudiante pueda recibir las clases.
