REGISTRO FOTOGRÁFICO  
PROGRAMA DE MANTENIMIENTO DE EDIFICIOS ESCOLARES PÚBLICOS

| DEPARTAMENTO: | RETALHULEU | MUNICIPIO: | SAN SEBASTIAN |
| NOMBRE DEL ESTABLECIMIENTO: | EORM | DIRECCIÓN DEL ESTABLECIMIENTO: | CASERÍO PUCA II |
| CÓDIGO DEL ESTABLECIMIENTO: | 11-02-0035-43 | FECHA: | 1/10/2024 |

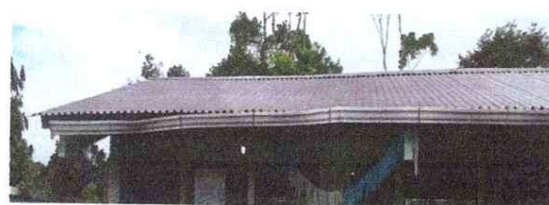
Foto 5: Se observa la pintura deteriorada de los balcones por lo cual requiere mantenimiento.

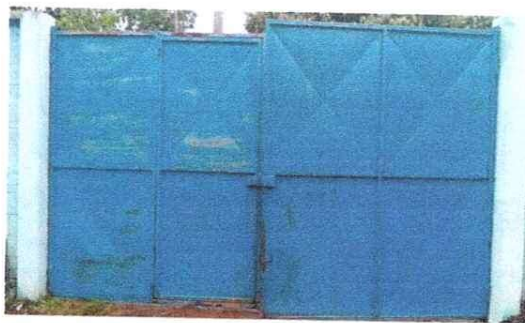
Foto 7: Se observa que el porton de ingreso al establecimiento la pintura se encuentra deteriorada por que lo es necesario brindarle mantenimiento.

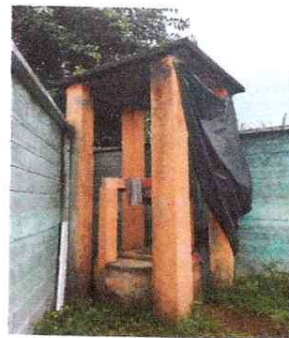
Foto 8: El deposito de agua fue robado, por lo que es necesario sustituirlo para poder contar con el vital liquido dentro del establecimiento.

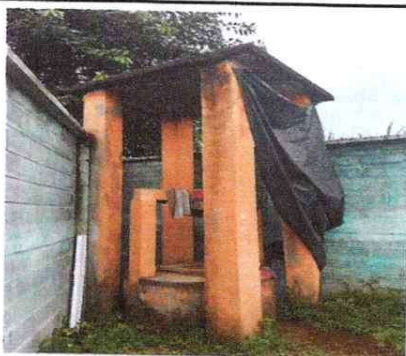
Foto 9: Se observa que el pozo requiere de una bomba para poder llenar el deposito que abastecera del vital liquido a los baños y pileta.

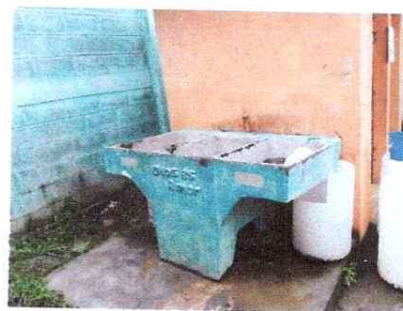
Foto 10: Se observa que la pileta y los sanitarios no cuentan con tubería para el llenado y vaciado del agua.

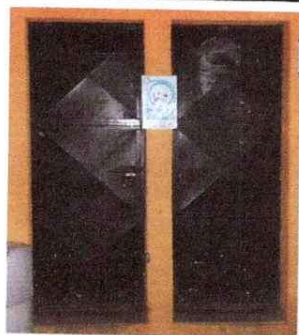
Foto 11: Se observa que la pintura de las puertas de los sanitarios se encuentran deterioradas por lo que requiere brindarle mantenimiento.

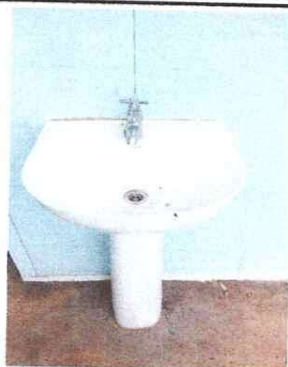
Foto 13: Se observa que el centro educativo cuenta con una sola estación de lavado por lo que es necesario sustituirlo por una nueva estación de lavado.
