REGISTRO FOTOGRÁFICO  
PROGRAMA DE MANTENIMIENTO DE EDIFICIOS ESCOLARES PÚBLICOS

SITUACIÓN DEFICIENCIAS DETERMINADAS

| NOMBRE DEL ESTABLECIMIENTO: | EODP ANEXA EORM | DIRECCIÓN DEL ESTABLECIMIENTO: | SECTOR SOLOMÁN ALDEA XULA |
| CÓDIGO DEL ESTABLECIMIENTO: | 11-02-0925-42 | FECHA: | 2/10/2024 |

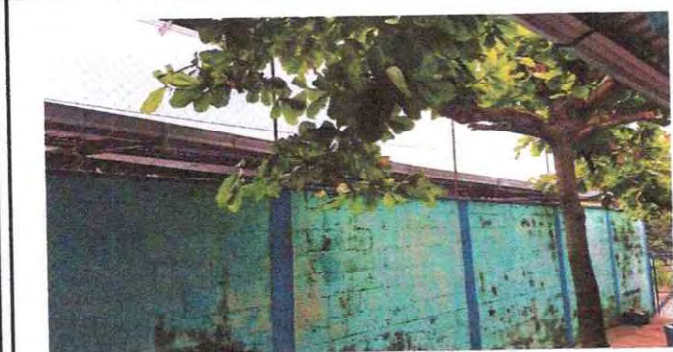
Foto 1: Malla de muro perimetral en mal estado, por seguridad se requiere sustitución.

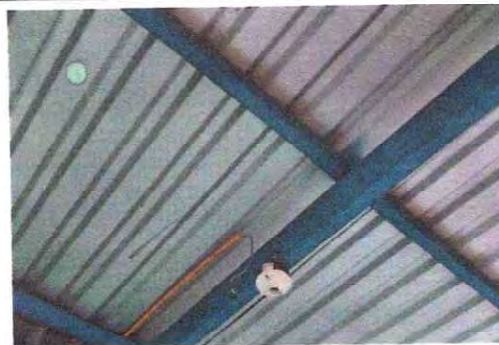
Foto 2: Estructura de techos con presencia de oxido, se requiere mantenimiento.

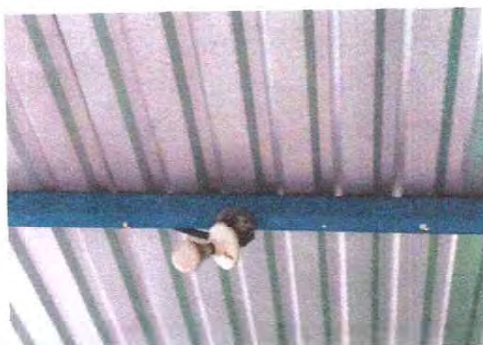
Foto 3: En varias áreas del establecimiento se encuentra el sistema eléctrico dañado, corriendo riesgo de corto circuito, se necesita mantenimiento.

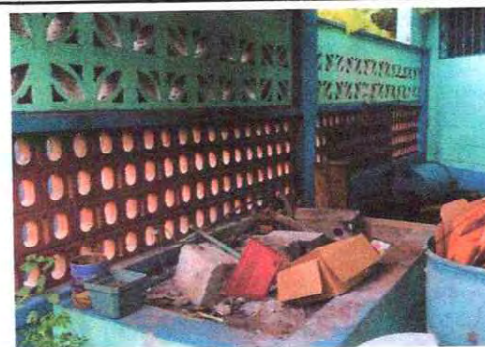
Foto 4: se observa que el polleton ya no se encuentra en buenas condiciones por lo que es necesario sustituirla por una estufa rural.

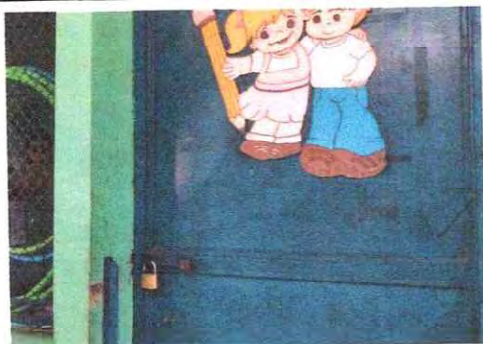
Foto 5: Puerta de área de cocina, se requiere colocar chapa para resguardar los enseres de cocina.

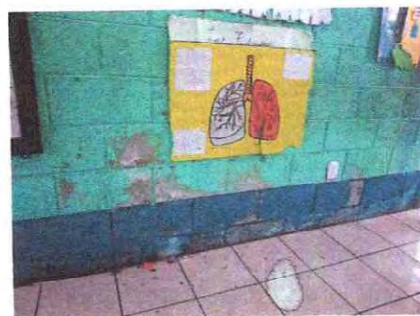
Foto 6: se observa falta de repello en las paredes.

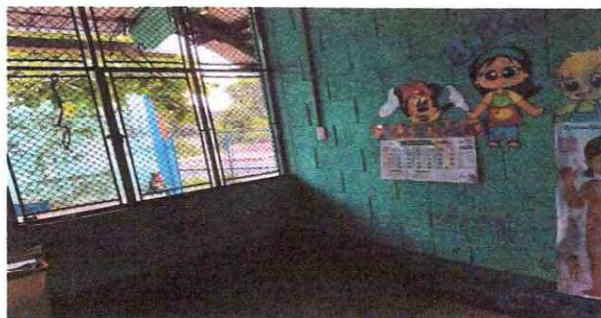
Foto 7: se observa el area donde ira el banco de trabajo.

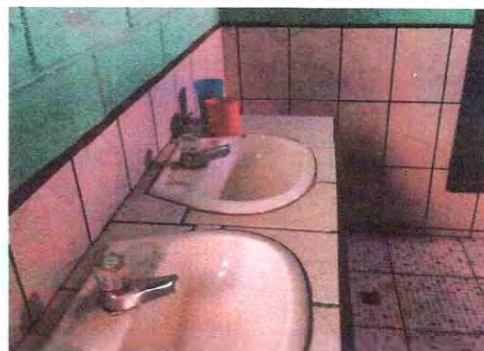
Foto 8: Lavamanos en malas condiciones, se requiere cambio de chorro, contrallave y tubería de abasto de agua.

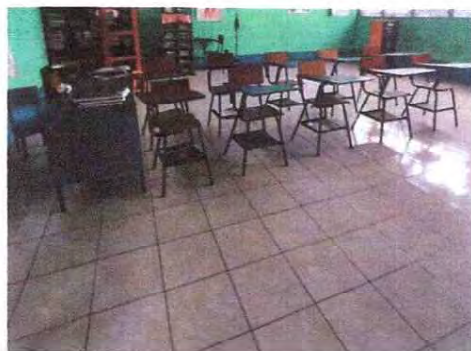
Foto 9: en esta parte se conformara la puerta para aperturar el ingreso de la division del salon.

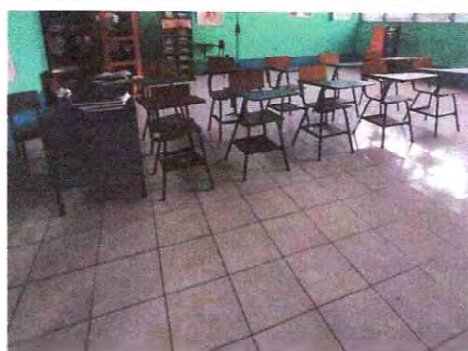
Foto 10: este salon es grande por lo que requiere sea dividido por un cincel para aprovechar el espacio y poder trabajar.

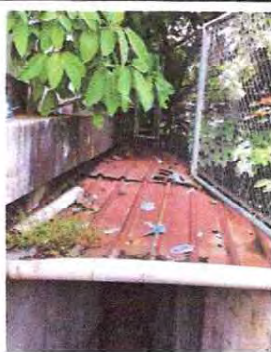
Foto 11: Se puede observar la lámina del área de bodega deteriorada, se requiere sustitución de estructura de madera por metal y sustitución de lámina.

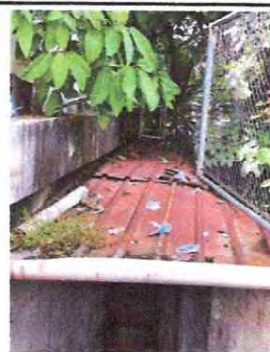
Foto 12: se requiere sustitución de estructura de madera por metal.

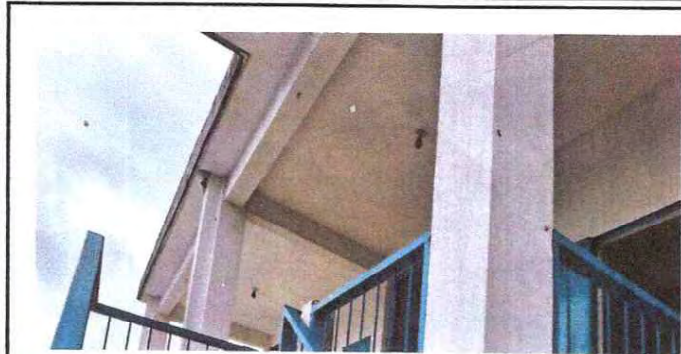
Foto 13: en esta parte del módulo, cuando llueve entra el agua por lo que es necesario colocarle vicerias con lámina

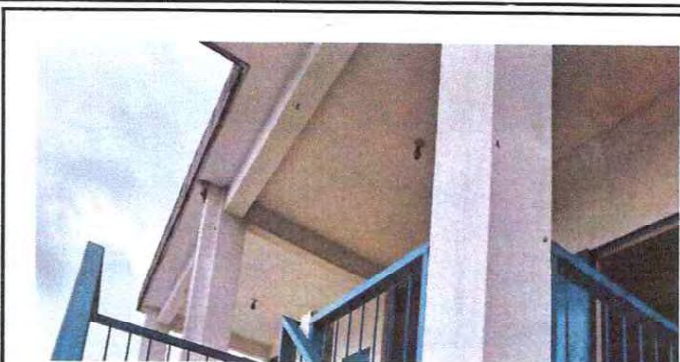
Foto 14: en esta parte del módulo, es donde se colocara la viceria con la lamina por lo que requiere tambien estructura.

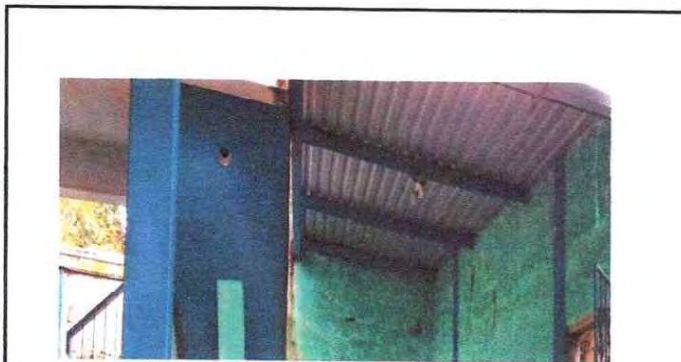
Foto 15: se observa que la estructura ya se encuentra picada por lo que requiere sustitución

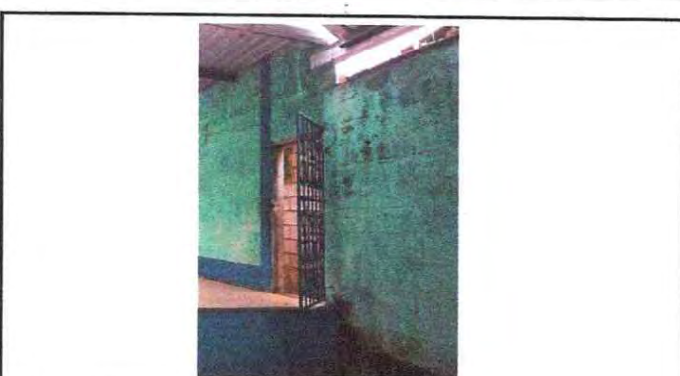
Foto 16: se observa que la puerta ya no esta en condiciones aptas para su uso por lo que requiere sustitución
