SITUACIÓN DEFICIENCIAS DETERMINADAS

| NOMBRE DEL ESTABLECIMIENTO: | EORM | DIRECCIÓN DEL ESTABLECIMIENTO: | SANTA CRUZ PETENCITO |
| CÓDIGO DEL ESTABLECIMIENTO: | 11-03-0003-43 | FECHA: | 21/06/2024 |

REGISTRO FOTOGRÁFICO  
PROGRAMA DE MANTENIMIENTO DE EDIFICIOS ESCOLARES PÚBLICOS

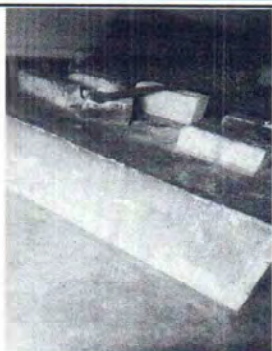
FOTO 1: Se observa que el polloton esta en mal estado, por lo que necesita sustitucion de carácter urgente.

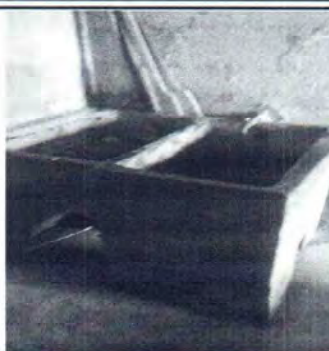
FOTO 2: Se observa que la pila de concreto esta en mal estado urge sustitución.

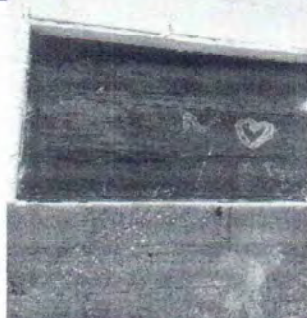
FOTO 4: Se observa que la ventana de la cocina necesita mantenimiento por deterioro de la pintura.

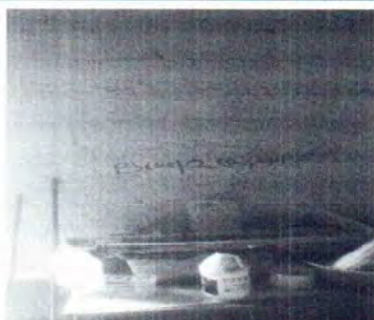
Foto 5: Se observa que la pintura esta en mal estado por lo que se necesita la aplicacion de pintura de latex de carácter urgente.

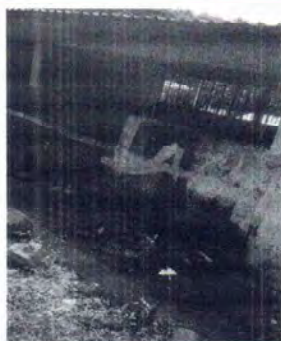
FOTO 7: Se observa que la pintura interior y exterior esta en mal estado, necesita de carácter urgente aplicación de pintura.

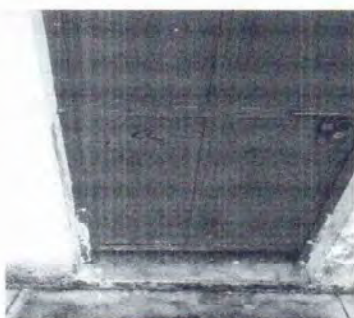
FOTO 9: Se observa que la pintura de la puerta de acceso aulas se encuentra en mal estado urge el cambio.

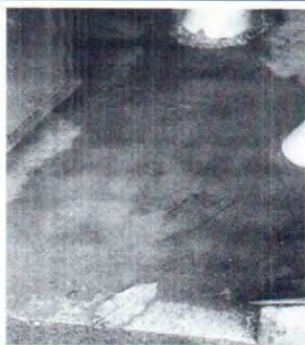
FOTO 13: Se observa la que el piso se encuentra en mal estado necesitan piso antideslizante .

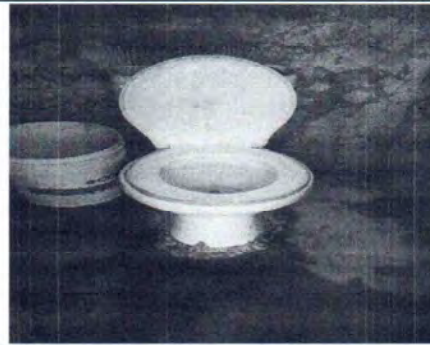
FOTO 14: Se observa que la pintura de los baños se encuentra en mal estado.

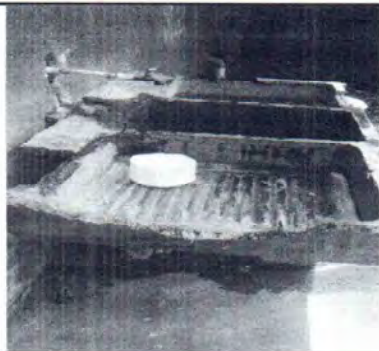
FOTO 15: Se observa que la pila esta en mal estado, por lo que urge la sustitucion del mismo.
