# REGISTRO FOTOGRÁFICO PROGRAMA DE MANTENIMIENTO DE EDIFICIOS ESCOLARES PÚBLICOS

| DEPARTAMENTO: | RETALHULEU | MUNICIPIO: | SANTA CRUZ MULUA |
| NOMBRE DEL ESTABLECIMIENTO: | EODP ANEXA A EORM | DIRECCIÓN DEL ESTABLECIMIENTO: | ALDEA LA LOLITA |
| CÓDIGO DEL ESTABLECIMIENTO: | 11-03-0926-42 | FECHA: | 3/11/2024 |

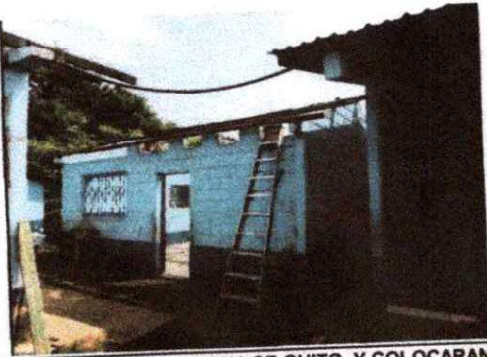
Foto 1: SE OBSERVA QUE LA LAMINA SE QUITO Y COLOCARAN LAS LAMINAS TROQUELADAS ALUZINC CALIBRE 26

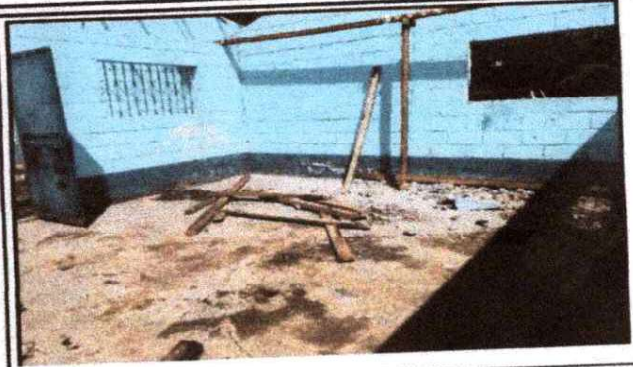
Foto 2: SE OBSERVA QUE LA ESTRUCTURA DE MADERA FUE QUITADA Y COLOCARAN LA ESTRUCTURA METALICA Y TUBO CUADRADO..

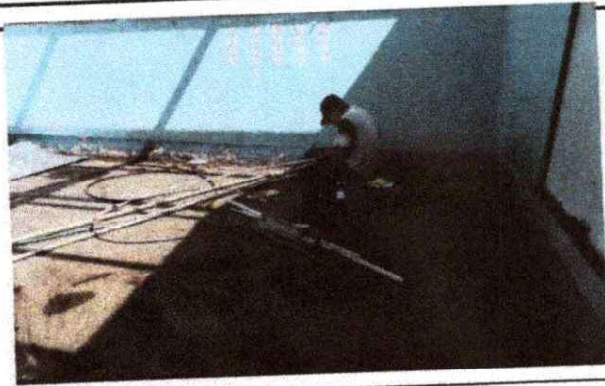
Foto 3: SE OBSERVA QUE EL SISTEMA ELECTRICO SE ESTACOLOCANDO CON SUS RESPECTIVOS ACCESORIOS.

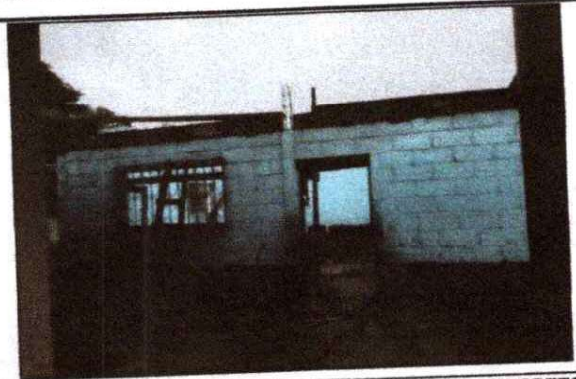
FOTO 4 : SE OBSERVA LA ELEVACION DEL MURO DE CONCRETO , SE ESTA REALIZANDO LOS TRABAJOS.

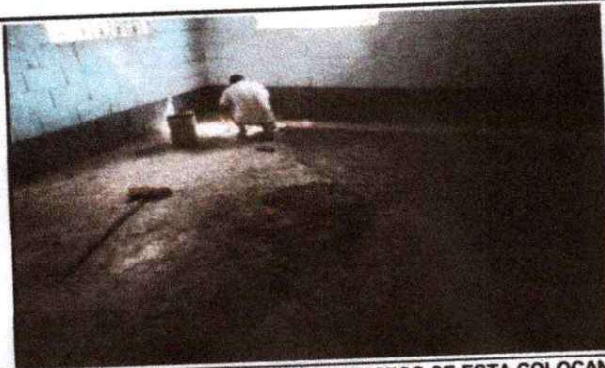
FOTO 5 :SE OBSERVA QUE EL PISO CERAMICO SE ESTA COLOCANDO.

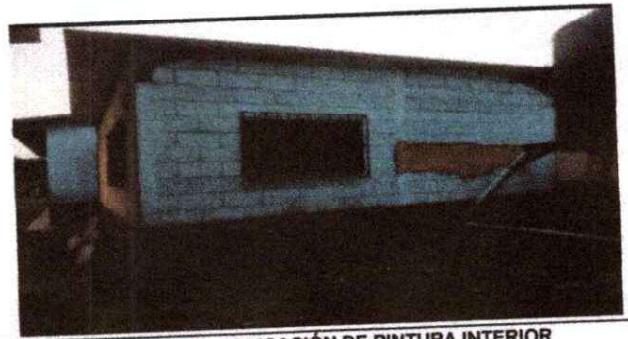
Foto 6: SE OBSERVA LA APLICACIÓN DE PINTURA INTERIOR EXTERIOR A LA PARED DE AULA .

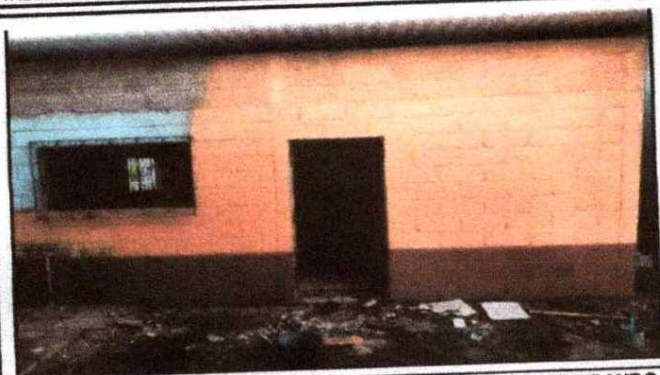
Foto 7: SE OBSERVA QUE LOS BALCONES DE METAL SE ESTA DANDO EL MANTENIMIENTO REQUERIDO

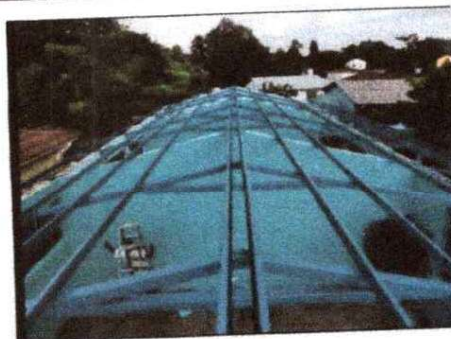
Foto 8: SE OBSERVA QUE LAS COSTANERAS SE LES ESTA DANDO MANTENIMIENTO REQUERIDO

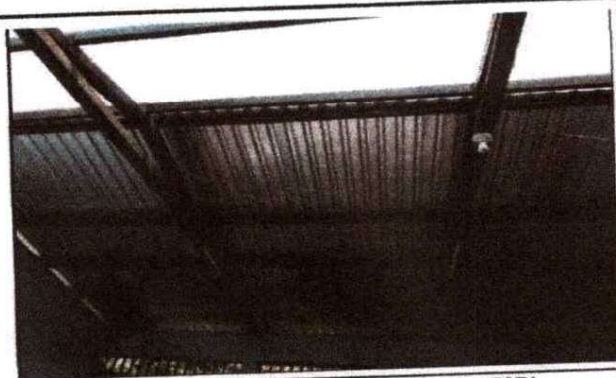
Foto 9: SE OBSERVA QUE LA LAMINA TROQUELADA SE ESTA COLOCANDO EN AULA PRIORIZADA.
