SITUACIÓN DEFICIENCIAS DETERMINADAS

| NOMBRE DEL ESTABLECIMIENTO: | EODP ANEXA A EORM | DIRECCIÓN DEL ESTABLECIMIENTO: | COMUNIDAD ARMENIA ORTIZ |
| CÓDIGO DEL ESTABLECIMIENTO: | 11-04-1088-42 | FECHA: | 14/06/2024 |

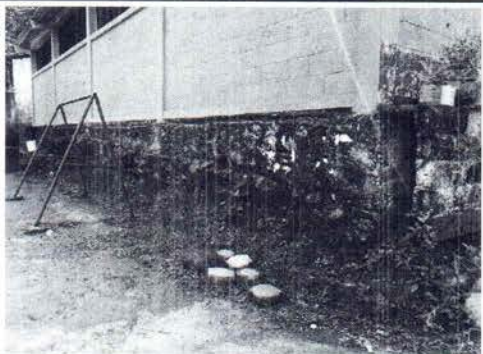
Foto 1: Se observa mal estado del cimiento, que poco se ha ido desprendiendo, por lo que es necesario reforzarlo.

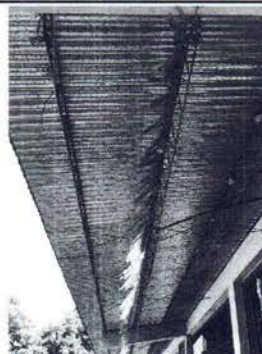
Foto 2: Se observa que la estructura de soporte se encuentra deteriorada, por lo que es necesario darle mantenimiento para prevenir su deterioro.

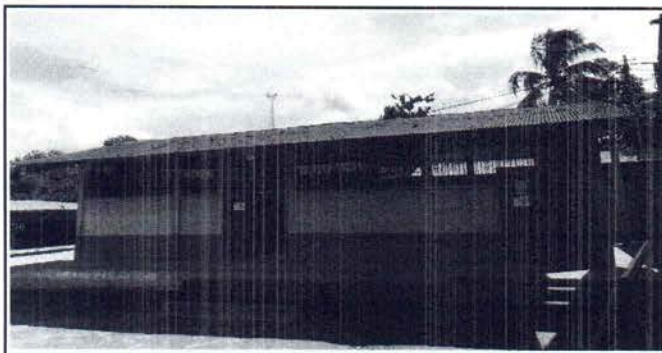
Foto 3: Se observa que es necesario cambiar la lámina del módulo de aulas, ya que se observa el deterioro de la misma.

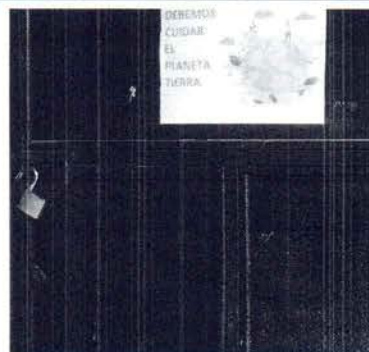
Foto 4: Se observa que la puerta tiene la chapa sellada completamente, es necesario sustituirla por una chapa de buena calidad.

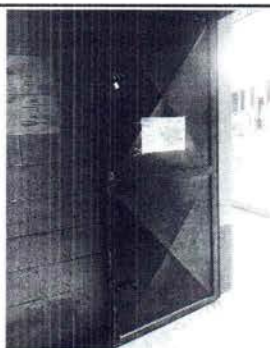
Foto 5: Se observa que la puerta está dañada en la parte inferior, por lo que es necesario darle mantenimiento.

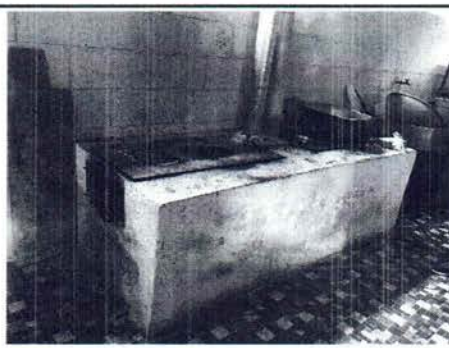
Foto 6: Se observa el mal estado de la estufa rural, presenta rajaduras en el área de la chimenea y las planchas están muy deterioradas.

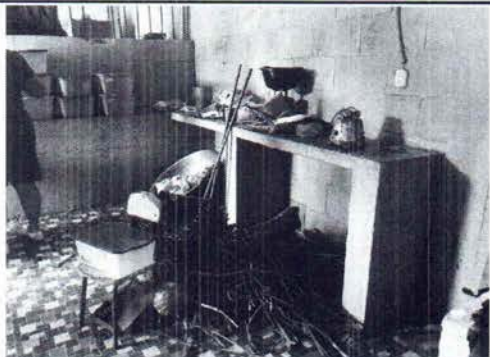
Foto 7: Se observa que la situación actual del área donde preparan los alimentos, no permite su correcta limpieza por el material del que está hecha, por lo que es necesario colocar azulejo.

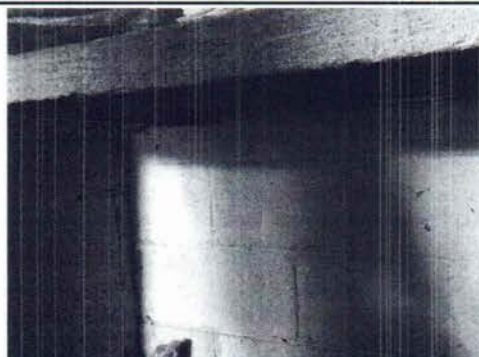
Foto 8: Se observan que el mostrador de cocina en el cual preparan los alimentos, en la parte inferior necesita que se pueda repellar por las grietas y deterioro evidenciado.

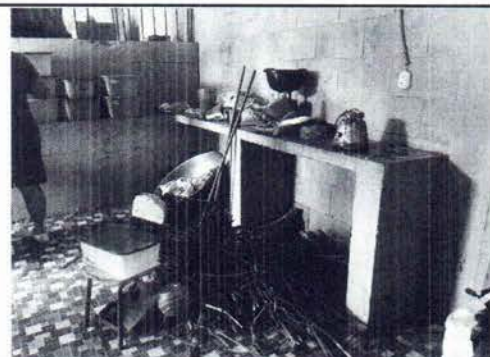
Foto 9: Se observa desgaste en la pintura, por lo cual es necesario aplicar nuevamente.

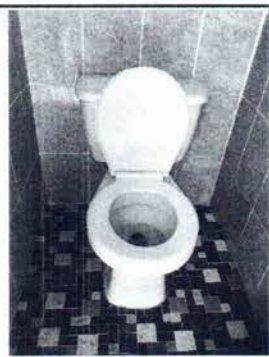
Foto 10: Se necesita reparar el inodora, ya que no funciona correctamente ni retiene el agua.

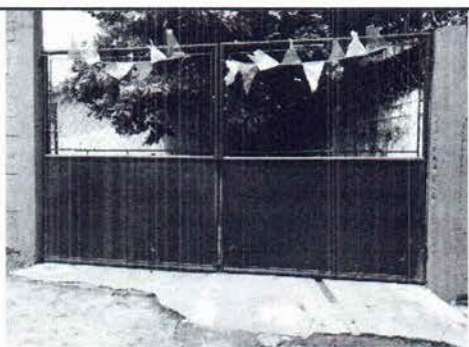
Foto 11: Se observa que es necesario tapar por completo, sustituyendo la malla para evitar cualquier incidente.
