SITUACIÓN DEFICIENCIAS DETERMINADAS

| NOMBRE DEL ESTABLECIMIENTO: | E.O.R.M. Colonia Fegua | DIRECCIÓN DEL ESTABLECIMIENTO: | Colonia Fegua |
| CÓDIGO DEL ESTABLECIMIENTO: | 11-05-1509-43 | FECHA: | 17 de septiembre de 2024 |

REGISTRO FOTOGRÁFICO  
PROGRAMA DE MANTENIMIENTO DE EDIFICIOS ESCOLARES PÚBLICOS

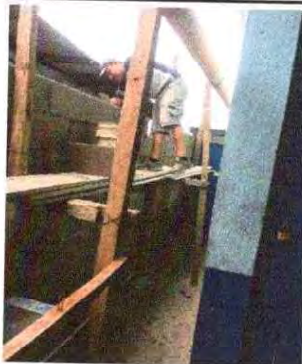
Foto 1: SUSTITUCIÓN DE MURO PERIMETRAL DE BLOCK: Se observa que el muro esta pequeño.

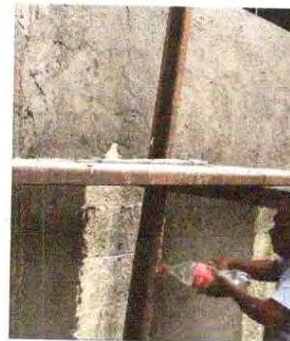
Foto 2: REPELLO DE MURO: Se observa que hace falta repello

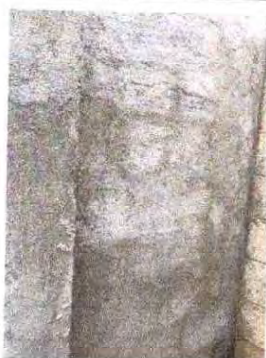
Foto 3: CERNIDO DE MURO: Se observa que hace falta cernido

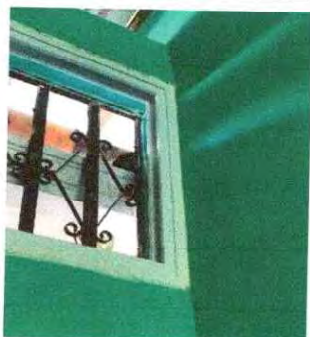
Foto 5: SUSTITUCIÓN DE VENTANAS DE METAL POR PVC: Se observa que ya estan dañadas.

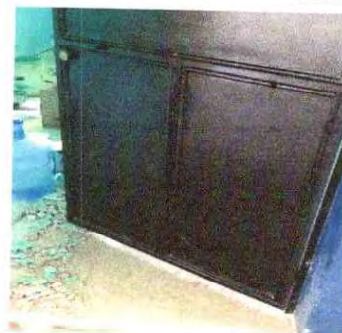
Foto 6: SUSTITUCIÓN DE PUERTA EN AULA: Se observa que estan en mal estado ya se reparo 2 veces.

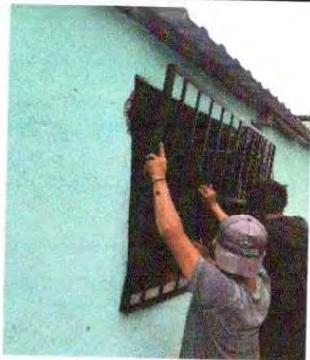
Foto 7: SUSTITUCIÓN DE BALCON DE METAL: Se observa que es pequeño y se hará más grande.

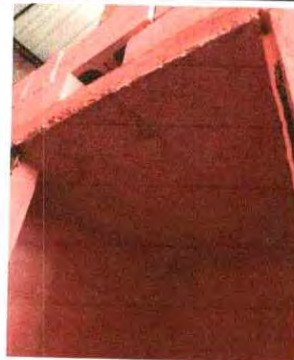
Foto 8: SUSTITUCIÓN DE ACCESORIOS, DEPÓSITO DE AGUA: Se cambia de un lugar a otro por eso son los accesorios.

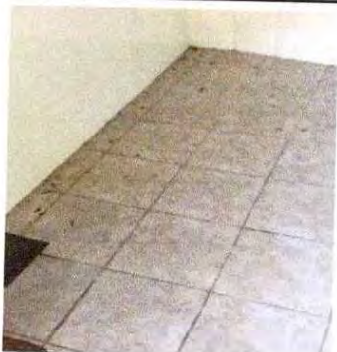
Foto 9: SUSTITUCIÓN DE PISO CERÁMICO: Se observa que el piso está en mal estado.

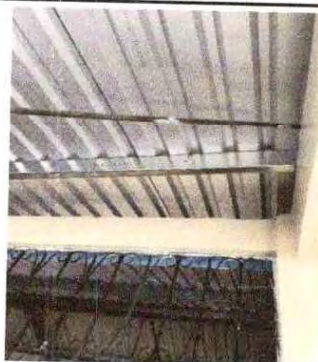
Foto 10: Sustitución de lámina, por lámina troquelada aluzinc calibre 26 (incluye capote, tornillo, desmontaje y montaje): Se observa que las láminas ya tienen agujeros.

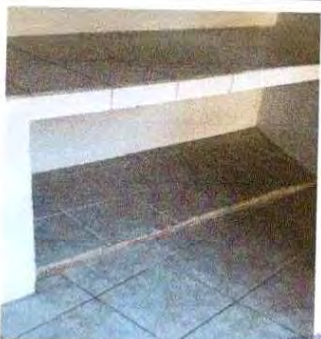
Foto 11: REPARACIÓN Y SUSTITUCIÓN DE AZULEJO: Se observa que está dañado.

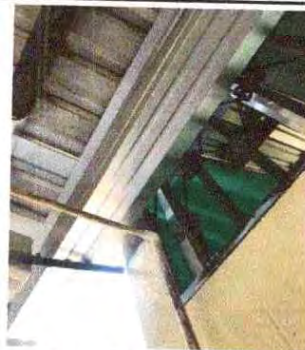
Foto 12: SUSTITUCIÓN DE CANAL DE METAL (INCLUYE BAJADA DE AGUA 3 PULGADAS): Se observa que ya está en mal estado.

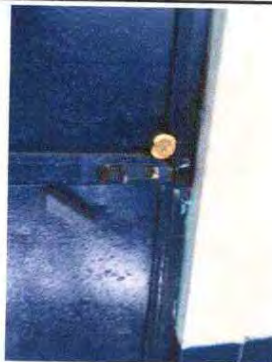
Foto 13: SUSTITUCIÓN DE CHAPA DE PRIMERA CALIDAD: Se observa que no cuenta con chapa.

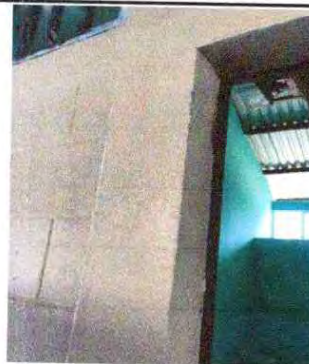
Foto 14: Resane y aplicación de pintura latex acrílica en muros exteriores e interiores (incluye mejora en reformaciones y agujeros) : Se observa que ya esta en mal estado.

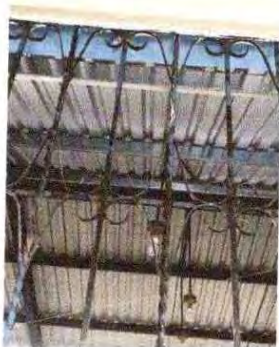
Foto 15: SUSTITUCIÓN DE ESTRUCTURA DE SOPORTE METAL POR METAL: Se observa que ya se encuentra en mal estado.
