SITUACIÓN DEFICIENCIAS DETERMINADAS

| DEPARTAMENTO: | RETALHULEU | MUNICIPIO: | SAN ANDRES VILLA SECA |
| NOMBRE DEL ESTABLECIMIENTO: | EORM | DIRECCIÓN DEL ESTABLECIMIENTO: | ALDEA TULATE PLAYA |
| CÓDIGO DEL ESTABLECIMIENTO: | 11-06-0008-43 | FECHA: | 23/11/2024 |

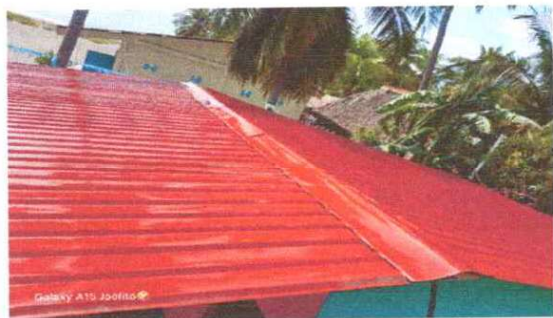
Foto 1: Se observa que la lámina de zinc MÓDULO 1, fue cambiada y terminado el mantenimiento.

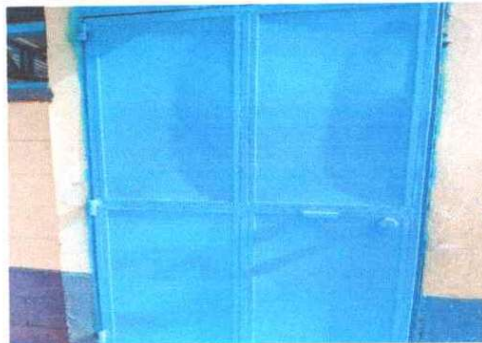
Foto 2: Se observa que las puertas del MÓDULO 1, está terminado el mantenimiento y aplicada la pintura

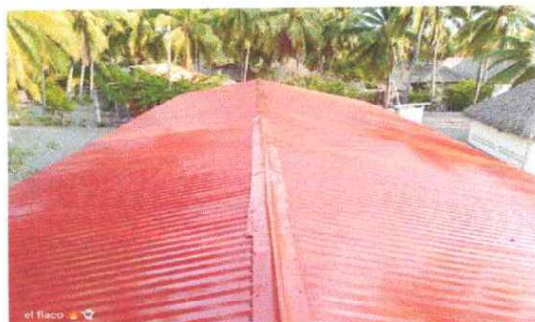
Foto 3: Se observa que la lámina del MÓDULO 2, se encuentra terminado el mantenimiento que se le dio.

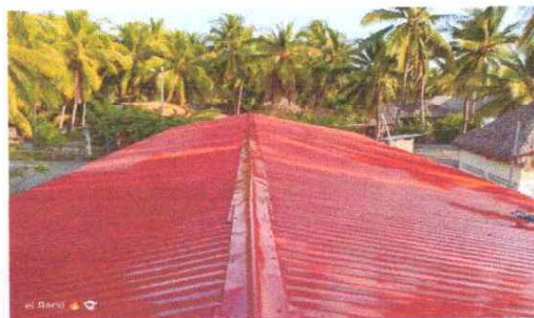
Foto 4: Se observa que algunas láminas de zinc MÓDULO 2, se le dio mantenimiento.

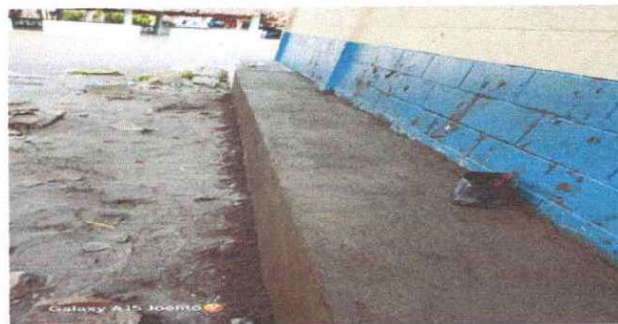
Foto 6: Se observa que la banqueta del MÓDULO 2, fue reparada.

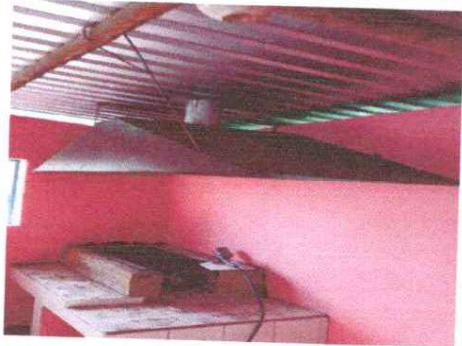
Foto 13: Se observa que ya se ha colocado la chimenea para evitar el deterioro de la lámina

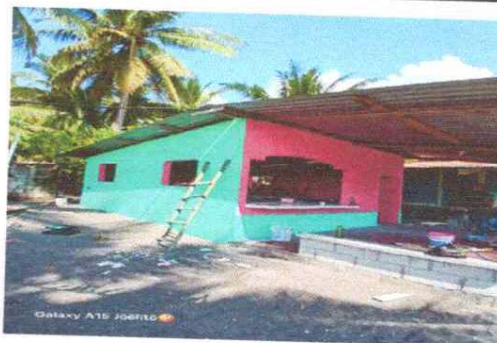
Foto 14: Se observa que a la lámina de la cocina se le dio mantenimiento.

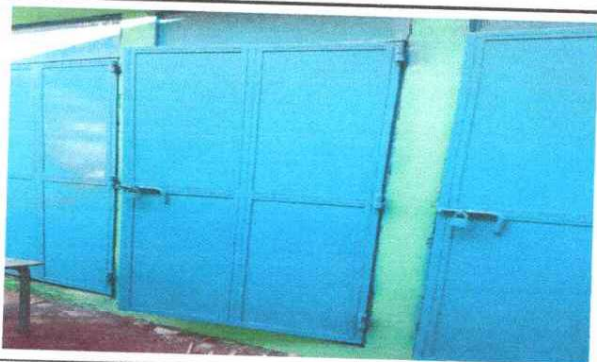
Foto 15: Se observa que de las puertas de los baños se les dio mantenimiento.

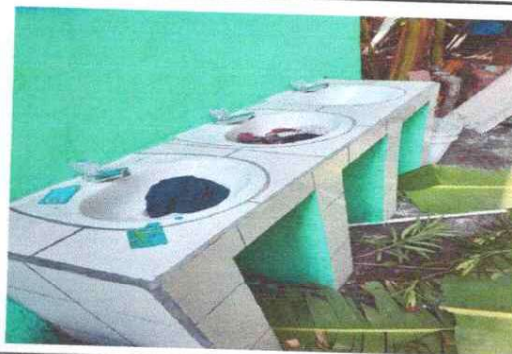
Foto 16: Se observa como quedaron los lavamanos

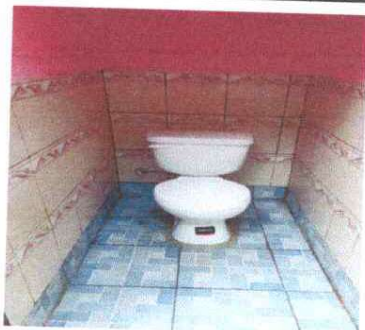
Foto 17: Se observa el trabajo final del sanitario

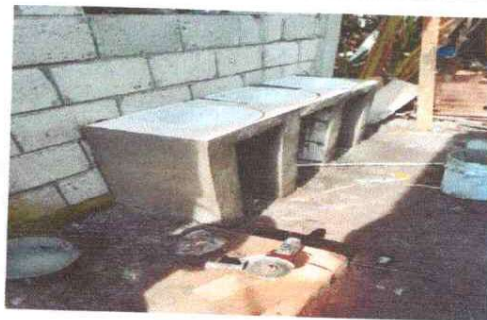
Foto 18: Se observa el trabajo final de los chorros de agua
