SITUACIÓN DEFICIENCIAS DETERMINADAS      PREVIO ☒      DURANTE ☐      POSTERIOR ☐

| NOMBRE DEL ESTABLECIMIENTO: | EORM | DIRECCIÓN DEL ESTABLECIMIENTO: | LINEA C-4 AL SAMALA PARCELAMIENTO LA MAQUINA |
| CÓDIGO DEL ESTABLECIMIENTO: | 11-06-0156-43 | FECHA: | 14/06/2024 |

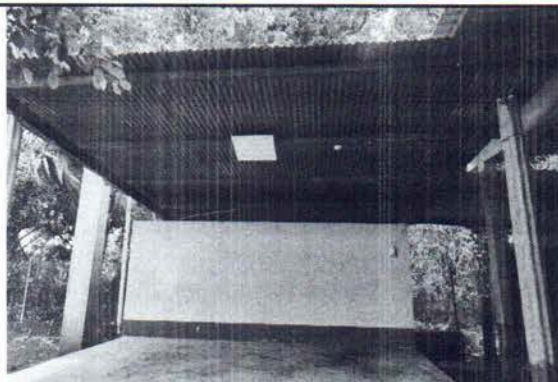
FOTO 1: SE OBSERVA EN EL ESCENARIO EL DETERIORO DE LÁMINAS Y EL ÓXIDO DE LA ESTRUCTURA DE SOPORTE, URGE SUSTITUCIÓN.

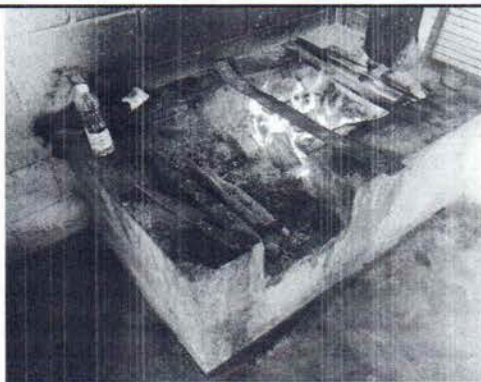
FOTO 2: SE OBSERVA EL MAL ESTADO DE LA ESTUFA RURAL Y QUE NO CUENTA CON LA PLANCHA DE METAL COMPLETA.

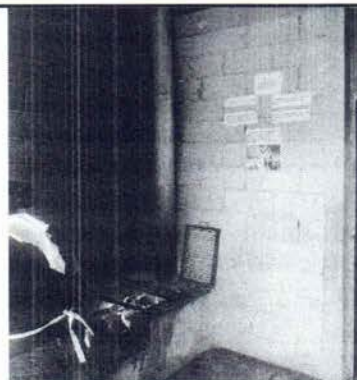
FOTO 4: SE OBSERVA LA PAREDES SUCIAS Y SIN PINTURA.

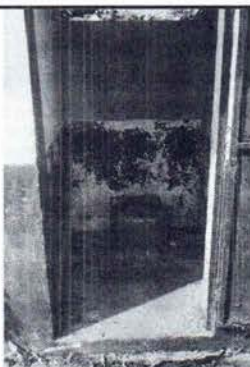
FOTO 5: SE OBSERVA EL MAL ESTADO DE LOS BAÑOS.

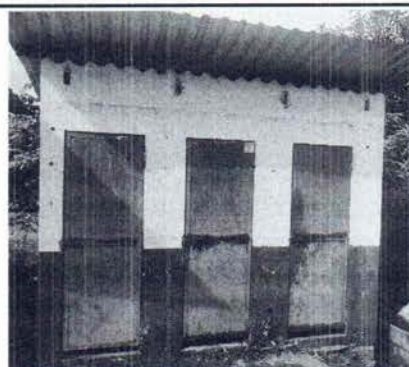
FOTO 6: SE OBSERVA EL ÓXIDO Y DETERIORO EN LAS PUERTAS, URGE CAMBIO.

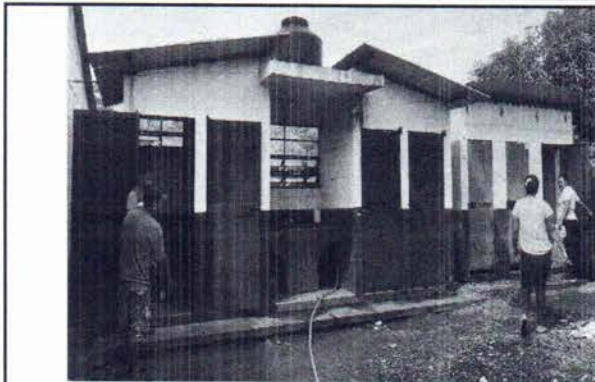
FOTO 7: SE OBSERVA LA PAREDES SUCIAS Y SIN PINTURA.

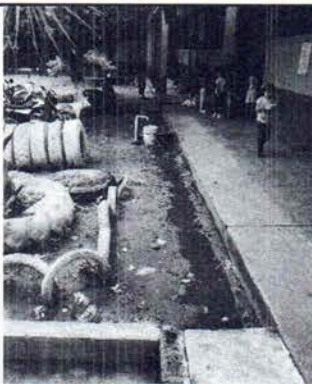
FOTO 9: SE VERIFICO QUE LA TUBERIA DE AGUA DE LA LINEA PRINCIPAL ESTA TAPADA.

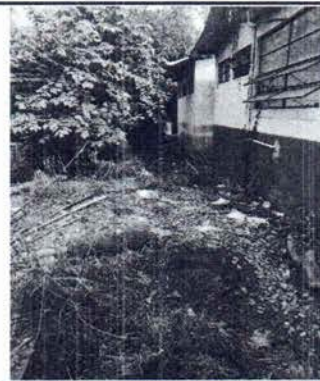
FOTO 10: SE VERIFICO QUE LA FOSA SE LLENO DESDE TIEMPO ATRÁS LA CUAL SE A DEJADO DE UTILIZAR.
