REGISTRO FOTOGRÁFICO  
PROGRAMA DE MANTENIMIENTO DE EDIFICIOS ESCOLARES PÚBLICOS

PRA-FOR-123  
Versión 1

| NOMBRE DEL ESTABLECIMIENTO: | EORM | DIRECCIÓN DEL ESTABLECIMIENTO: | CASERÍO EL OLVIDO |
| CÓDIGO DEL ESTABLECIMIENTO: | 11-06-0163-43 | FECHA: | 15/10/2024 |

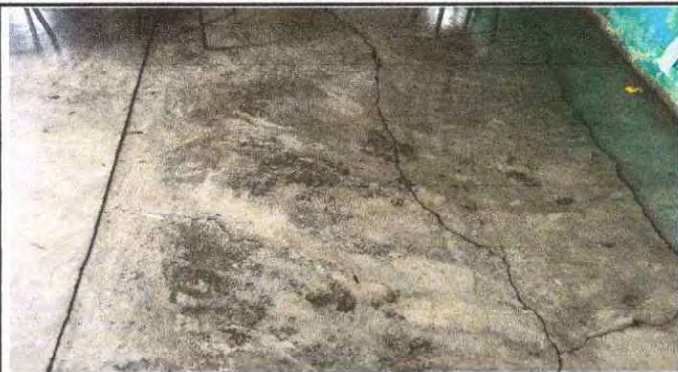
Foto 1: Se observa que el piso necesita ser sustituido por piso ceramico del modulo I

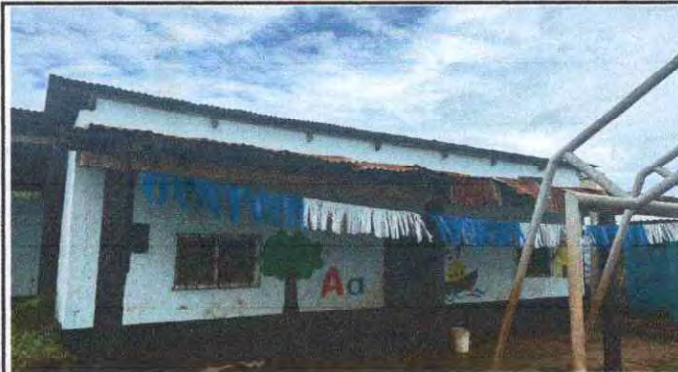
Foto 2: Se observa que las laminas del modulo I se encuentran con mucho óxido y en mal estado es necesario sustituir las.

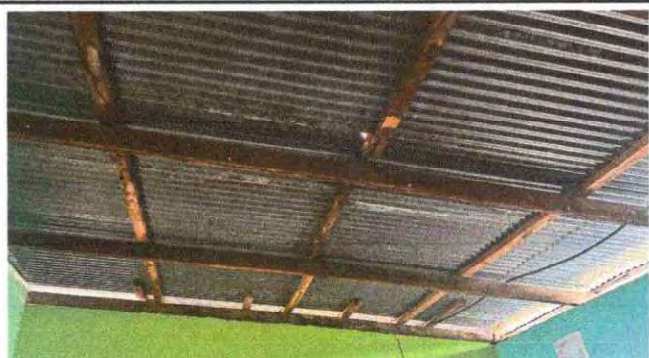
Foto 3: Se observa que la estructura de soporte de madera es necesario su sustitucion por metal.

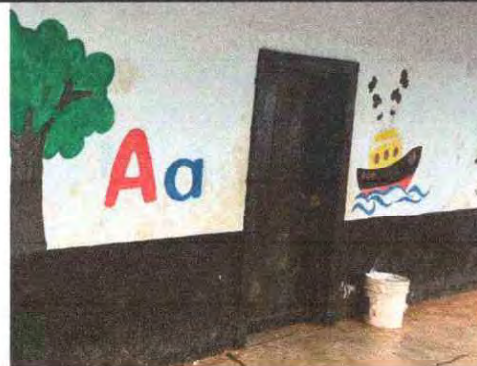
Foto 4: Se observa que la puerta del aula es necesario sustituirla

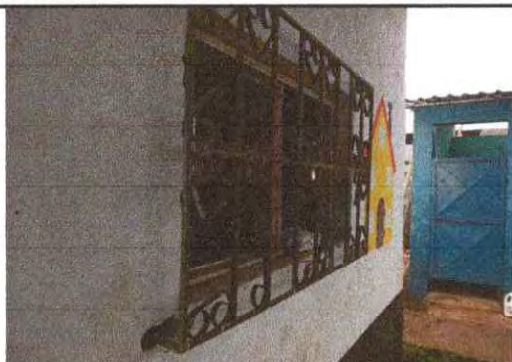
Foto 5: Se observa que los balcones es necesario sustituirlos

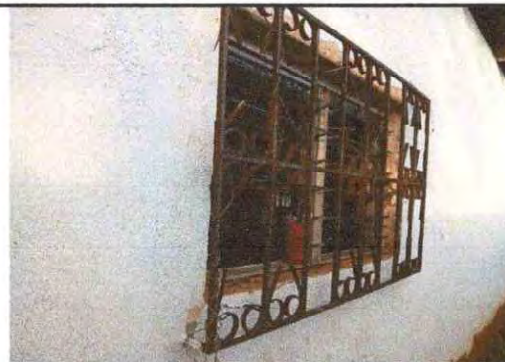
Foto 6: Se observa que en las aulas las ventanas de metal es necesario su sustitución.

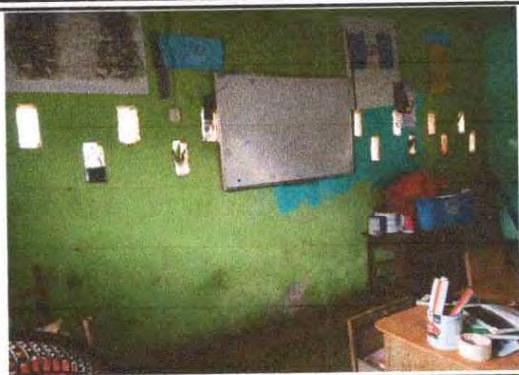
Foto 7: Se observa que en aulas es necesario aplicación de pintura .

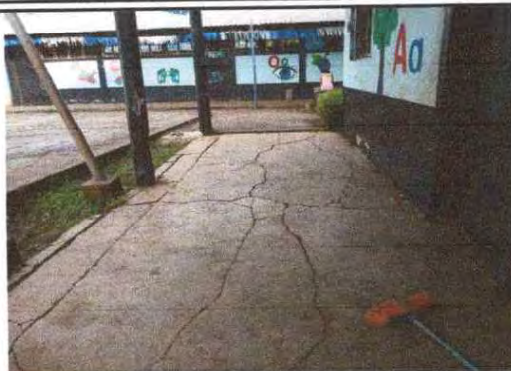
Foto 8: Se observa la falta de torta de concreto en area exterior del modulo I

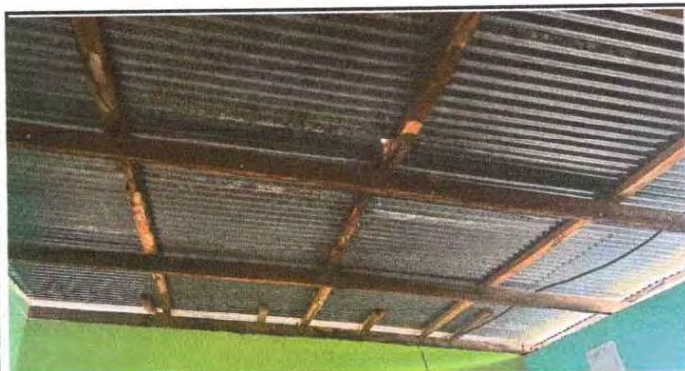
Foto 9: Se observa que el sistema eléctrico del módulo I, necesita sustitución.

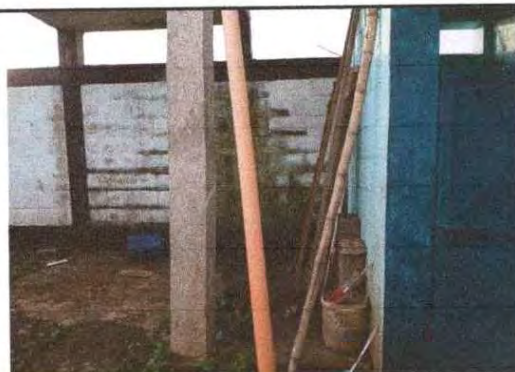
Foto 10: Se observa que es necesario la instalación de estaciones de lavado en los sanitarios para uso de los niños.

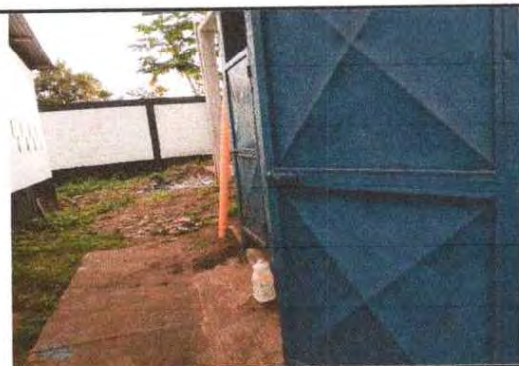
Foto 11: Se observa que es necesairo el mantenimiento de puertas en servicios sanitarios.

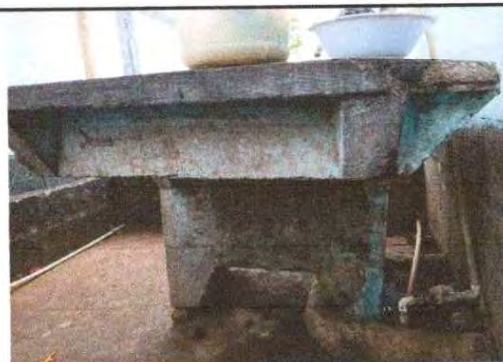
Foto 12: Se observa que es necesario sustituir la pila de cemento de dos lavaderos.

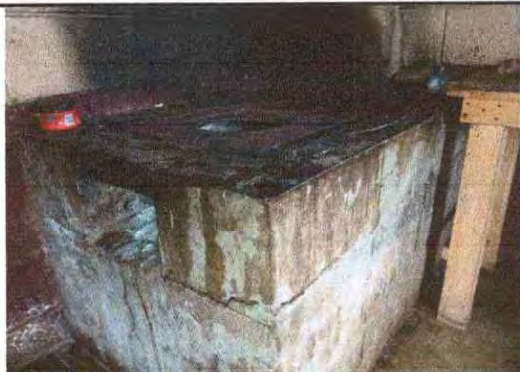
Foto 13: Se observa que la estufa rural tiene varias grietas, es necesario sustituirla.

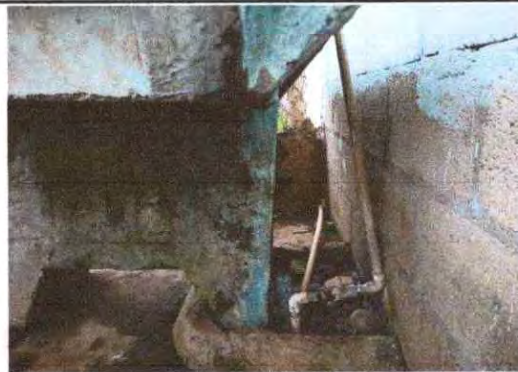
Foto 14: Se observa que la tubería principal, debido al paso de los años se ha deteriorado, la cual es necesario sustituirla.

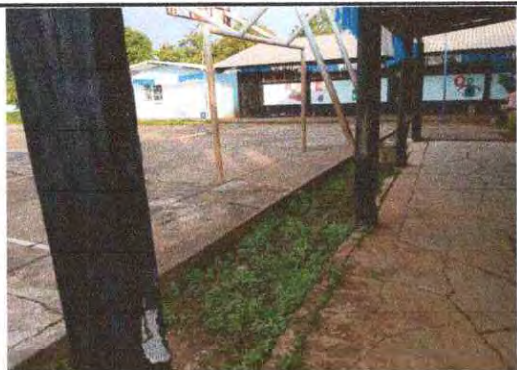
Foto 15: Se puede observar que las columnas están deterioradas y necesitan reparación.
