SITUACIÓN DEFICIENCIAS DETERMINADAS

| NOMBRE DEL ESTABLECIMIENTO: | EODP Anexa EORM | DIRECCIÓN DEL ESTABLECIMIENTO: | Comunidad Agraria el Carmen |
| CÓDIGO DEL ESTABLECIMIENTO: | 11-06-0892-42 | FECHA: | 18/06/2024 |

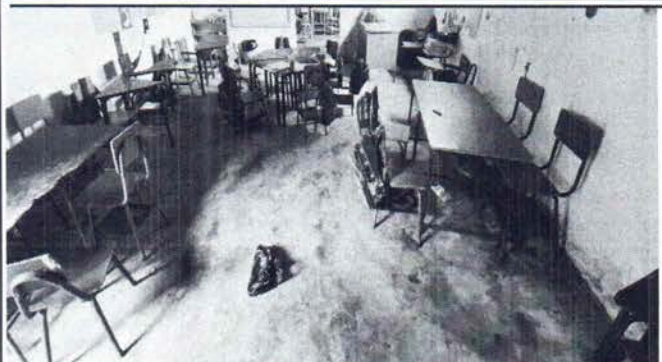
Foto 1: Se observa que el piso se encuentra en mal estado por lo que es necesario cambiarlo.

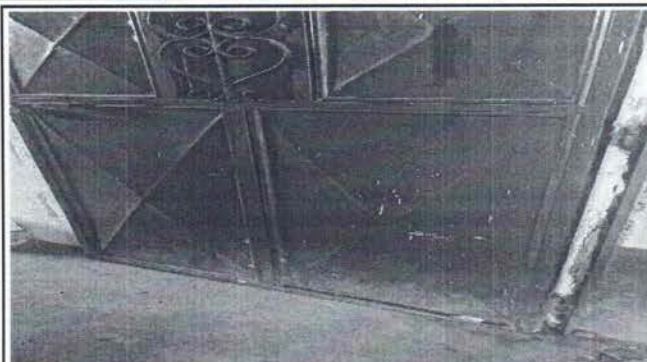
Foto 2: Se observa que la estructura de la puerta necesita mantenimiento.

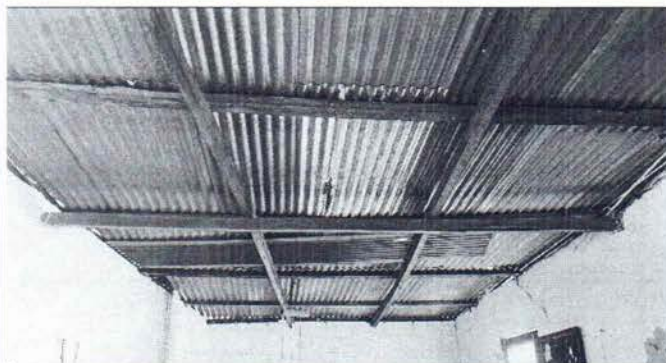
Foto 3: Se observa que la estructura de techo se encuentra en mal estado, por lo que es necesario cambiarla.

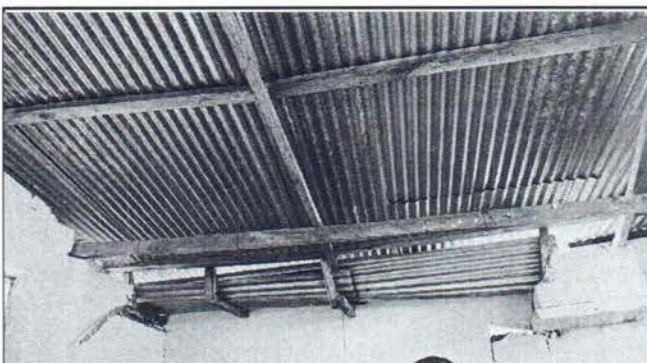
Foto 4: Se observa que la estructura metalica del techo se encuentra en mal estado, y es nesecario cambiarla.

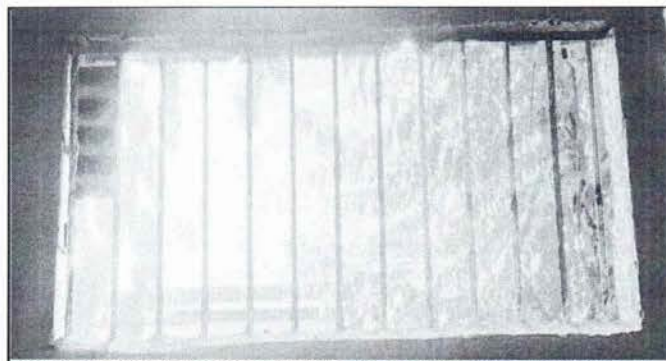
Foto 5: Se observa que las estructuras de las ventanas se encuentran en mal estado y no cunetan con vidrio

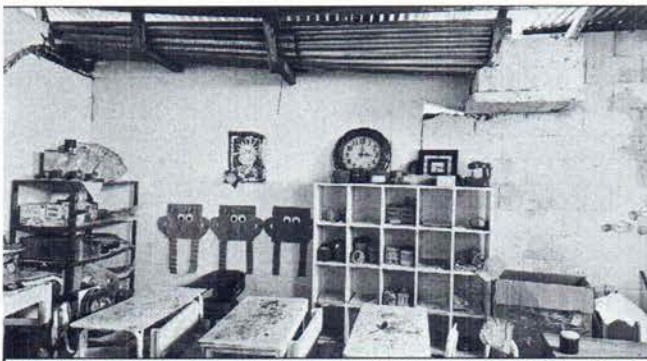
Foto 6: Se observa que la pared se encuentra en malas condiciones, por lo que es necesario reforzarla.

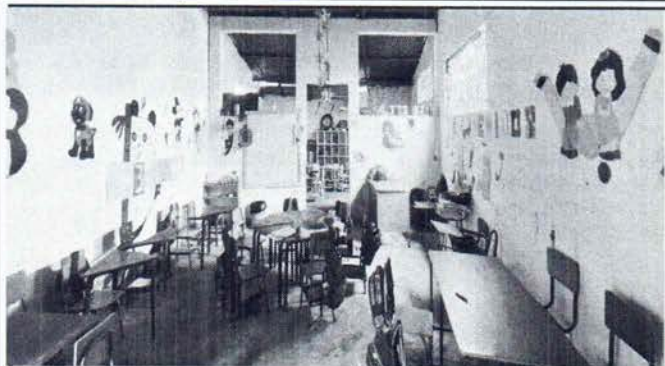
Foto 7: Se observa que las paredes necesitan repello.

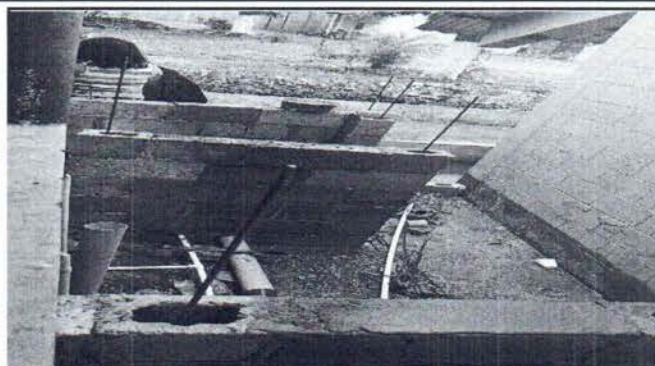
Foto 8: Conformación de muro de block e instalación de puertas en el baño.

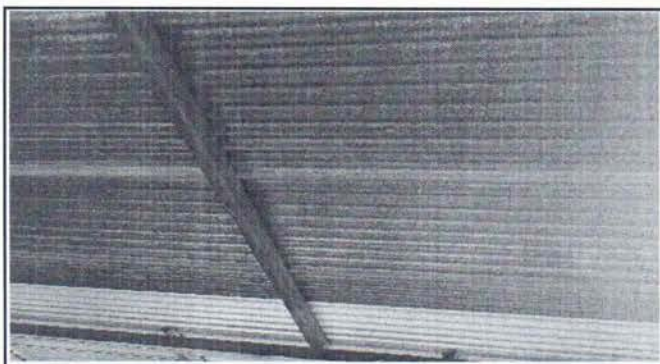
Foto 10: Se necesita cambio de estructuras de lámina y estructuras metálicas
