REGISTRO FOTOGRÁFICO  
PROGRAMA DE MANTENIMIENTO DE EDIFICIOS ESCOLARES PÚBLICOS

PRA-FOR-123  
Versión 1

SITUACIÓN DEFICIENCIAS DETERMINADAS

| NOMBRE DEL ESTABLECIMIENTO: | EORM | DIRECCIÓN DEL ESTABLECIMIENTO: | Cantón Pajales La Cuchilla |

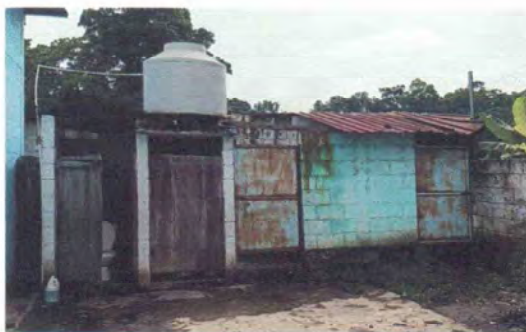
Foto 1: Se observa un deterioro elevado en la lámina, estando esta oxidada y con perforaciones; por lo cual es necesario su sustitución.

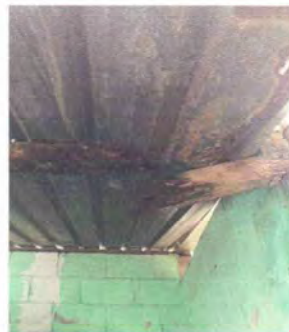
Foto 2: Se evidencia el mal estado de la estructura de madera de los sanitarios, por lo que es necesario sustituirla por estructura de metal.

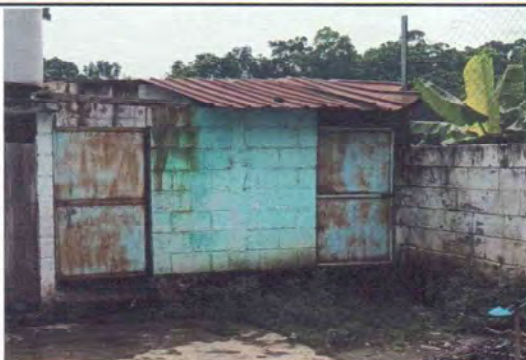
Foto 3: Las puertas evidencian un mal estado, presentando óxido y daño, por lo que es necesario darle mantenimiento.

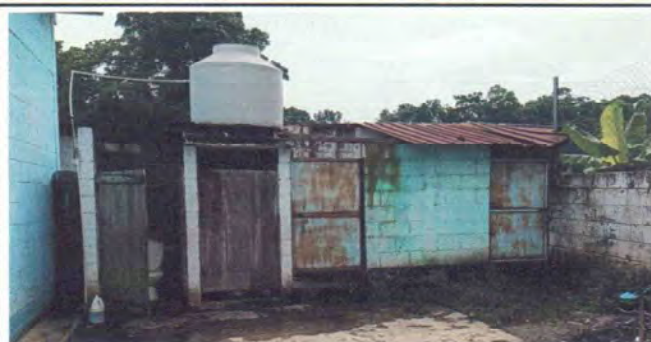
Foto 4: Las paredes presentan suciedad y un estado general deficiente, por lo que se necesita aplicarles pintura.

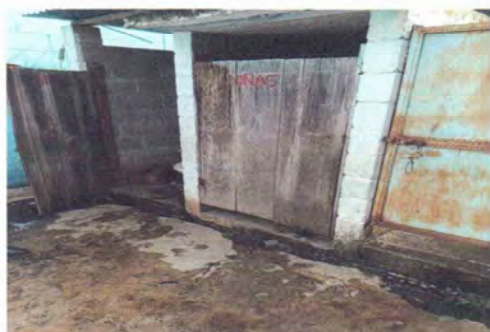
Foto 5: Actualmente 2 de las puertas de los servicios sanitarios son de madera, están deterioradas completamente, por lo que es necesario sustituirlas.

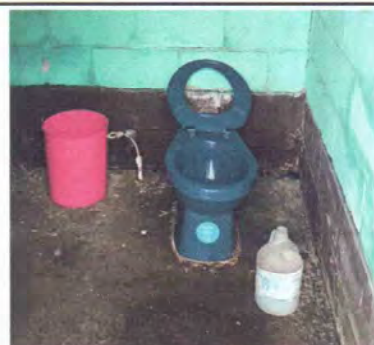
Foto 6: Se hace evidente el mal estado de los inodores, algunos presentan serios daños o incluso pérdida del depósito de agua, por lo que es necesario sustituirlos.

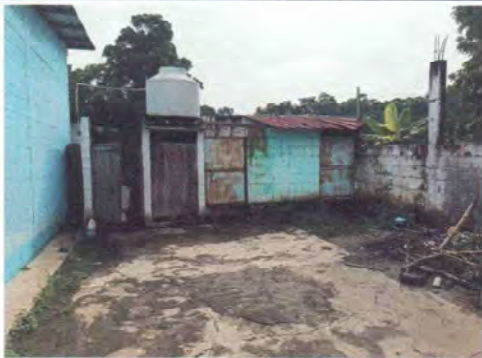
Foto 7: Se hizo evidente la necesidad de una estación de lavado, al carecer de la misma y dificultársele a los estudiantes mantener su higiene por la distancia o altura de la pila más cercana.

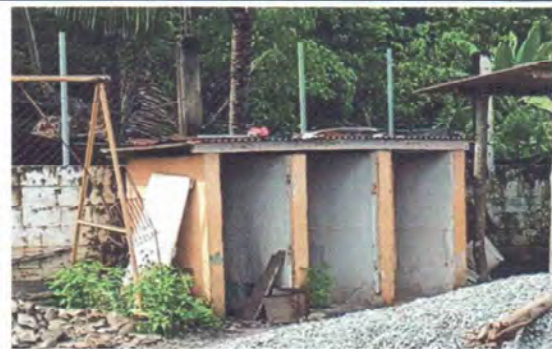
Foto 8: Es evidente la necesidad de la instalación de un mingitorio, ya que los servicios sanitarios son pocos para la cantidad de estudiantes.

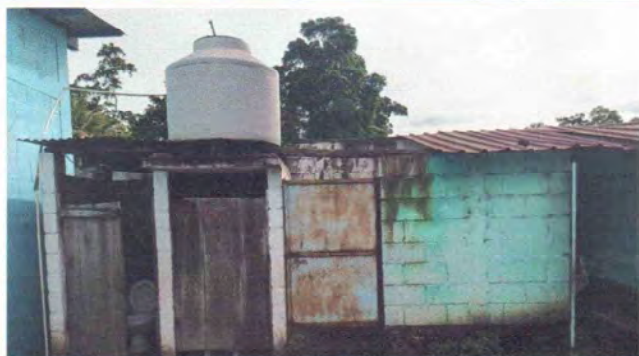
Foto 9: Las paredes de los servicios sanitario demuestran un acabado muy rústico y esto provoca el deterioro de la infraestructura, por lo que es necesario repellar los muros.

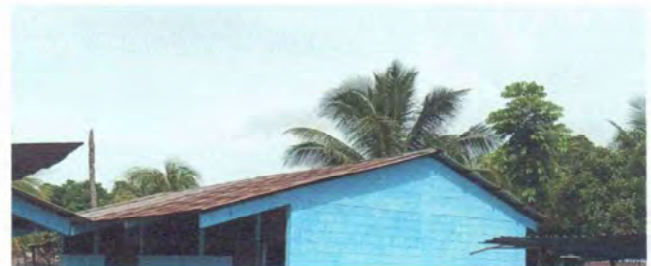
Foto 10: El techo de uno de los módulos de aulas evidencia mal estado, estando oxidadas y esto provoca filtraciones.
