SITUACIÓN DEFICIENCIAS DETERMINADAS

| NOMBRE DEL ESTABLECIMIENTO: | EORM CASERIO EL REFUGIO | DIRECCIÓN DEL ESTABLECIMIENTO: | CASERIO EL REFUGIO |
| CÓDIGO DEL ESTABLECIMIENTO: | 11-07-0010-43 | FECHA: | 14/06/2024 |

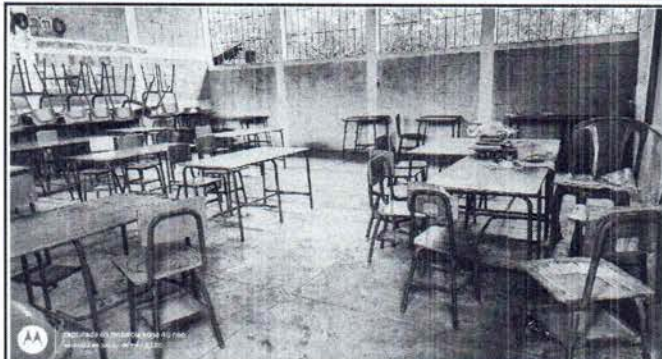
Foto 1: Se observa que el piso se encuentra muy sucio y cuesta limpiarlo. Se necesita colocar piso cerámico poder trapiarlo y mantenerlo limpio aula de primaria

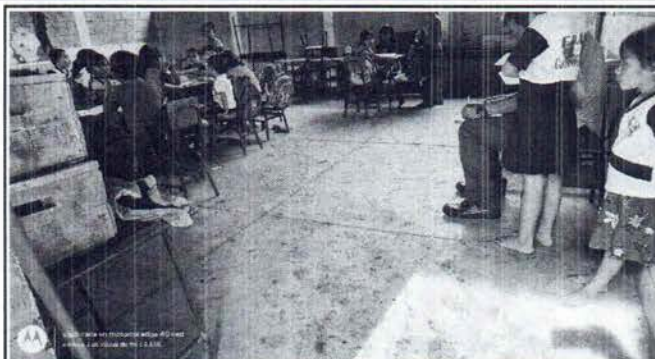
Foto 2: Se observa que el piso se encuentra muy sucio y cuesta limpiarlo. Se necesita colocar piso cerámico poder trapiarlo y mantenerlo limpio aula de párvulos

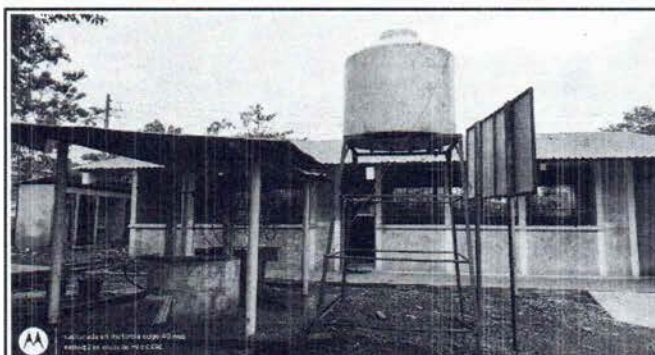
Foto 4: Se observa que las paredes están muy sucias. Es necesario resane y aplicación pintura latex acrílica en muros exteriores e interiores (incluye mejora en deformaciones y agujeros. Aula de Parvulos.

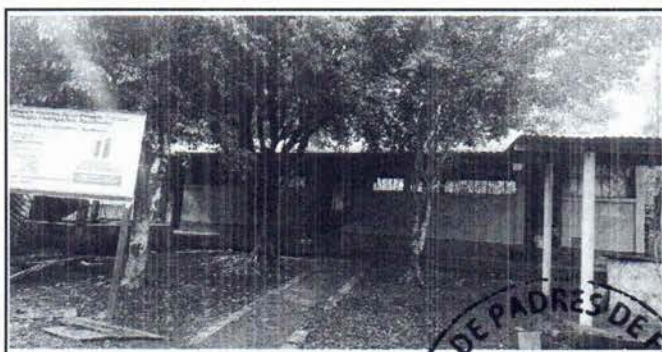
Foto 5: Se observa que las paredes están muy sucias. Es necesario resane y aplicación pintura latex acrílica en muros exteriores e interiores (incluye mejora en deformaciones y agujeros. Aula de primaria.

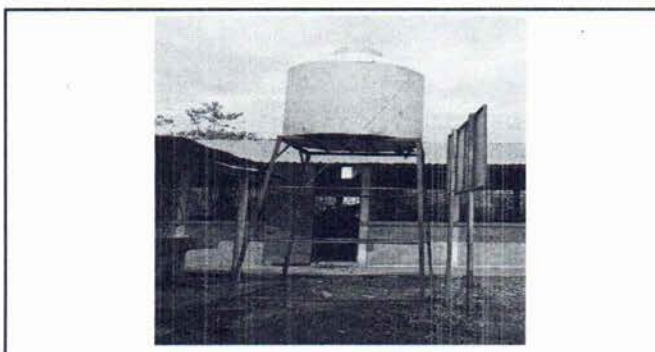
Foto 6: Se observa que la estructura está muy oxidada y picada. Se requiere de sustitución de estructura y sustitución de depósito de agua topoplast y sustitución de tubería y accesorios.

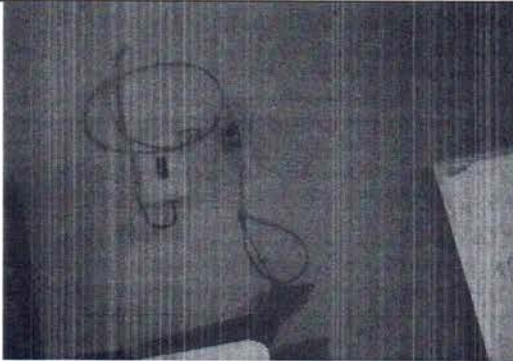
Foto 7: Se sustituirá la caja de flipón debido a que ya tiene muchos años y no funciona correctamente.

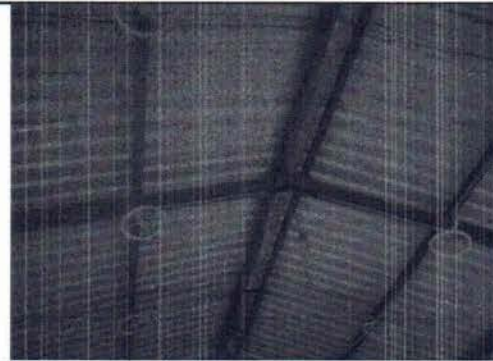
Foto 8: Se observa que el sistema eléctrico ya no sirve y se sustituirá.

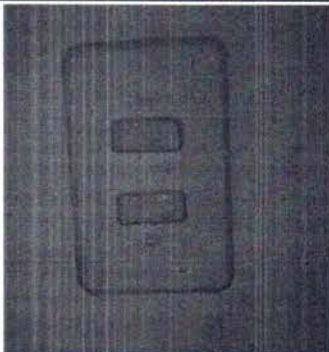
Foto 9: Se verificó que los apagadores no funcionan, por lo cual se sustituirán.

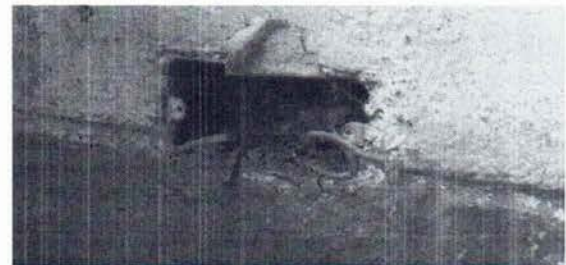
Foto 10: Se puede observar que no existe tomacorriente por lo cual es necesario sustituirlo.

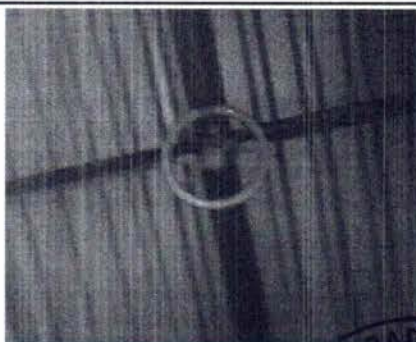
Foto 11: Se observó que las lámparas no funcionan por lo que es necesario sustituir las.
