SITUACIÓN DEFICIENCIAS DETERMINADAS

| NOMBRE DEL ESTABLECIMIENTO: | INEB | DIRECCIÓN DEL ESTABLECIMIENTO: | CENTRO URBANO, SECTOR LA COLONIA PARCELAMIENTO EL ROSARIO |
| CÓDIGO DEL ESTABLECIMIENTO: | 11-07-0013-45 | FECHA: | 12/06/2024 |

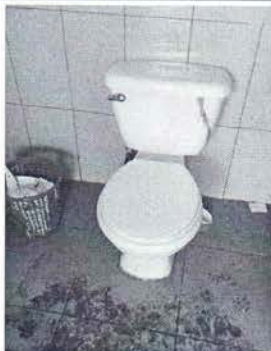
Foto 1: Se observa que los inododos estan rotos y presentan fugas. Deben ser cambiados
