REGISTRO FOTOGRÁFICO  
PROGRAMA DE MANTENIMIENTO DE EDIFICIOS ESCOLARES PÚBLICOS

SITUACIÓN DEFICIENCIAS DETERMINADAS

| NOMBRE DEL ESTABLECIMIENTO: | EORM | DIRECCIÓN DEL ESTABLECIMIENTO: | CASERIO LA SUREÑA |
| CÓDIGO DEL ESTABLECIMIENTO: | 11-07-0197-43 | FECHA: | 9/10/2024 |

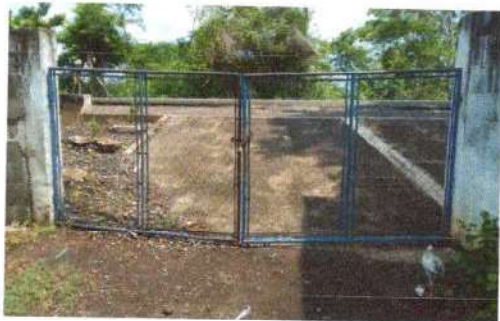
Foto 1. MÓDULO 1. Se observa portón de ingreso en muy malas condiciones.

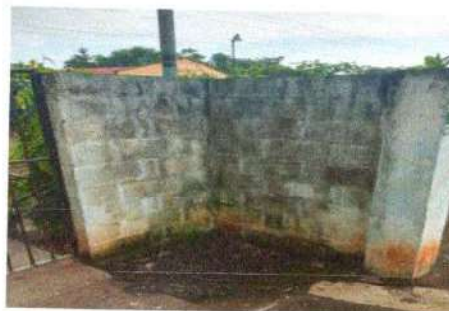
Foto 2. MÓDULO 1. Se observa que pared necesita mantenimiento.

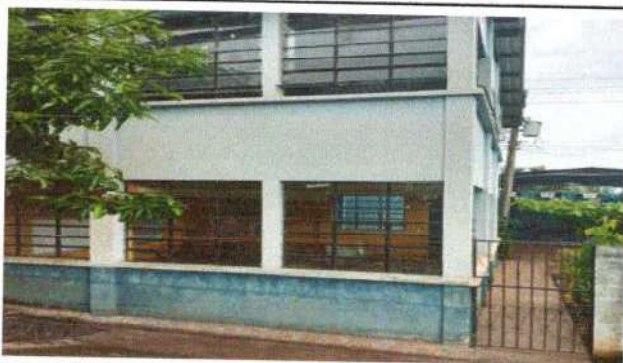
Foto 3: . MÓDULO 2. Se observa mal estado en paredes por lo que necesita pintura.

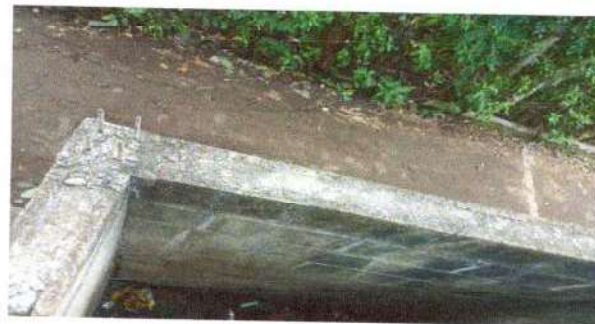
Foto 4: MÓDULO 3 Se observa la necesidad de conformación del muro perimetral.

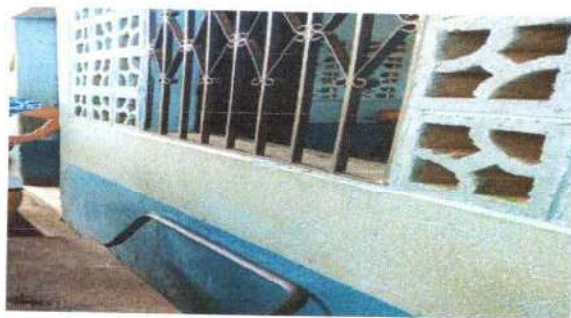
Foto 5. MÓDULO 4. Se observa que los balcones necesitan mantenimiento.

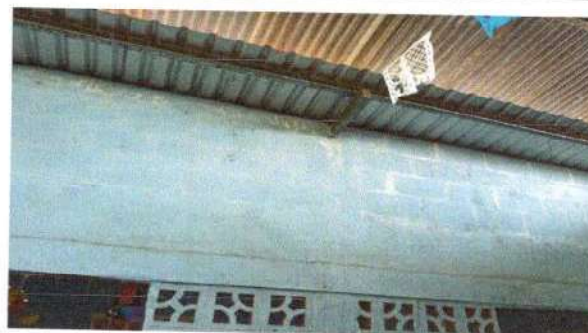
Foto 6: MÓDULO 4. Se aprecia que las paredes necesitan ser pintadas.

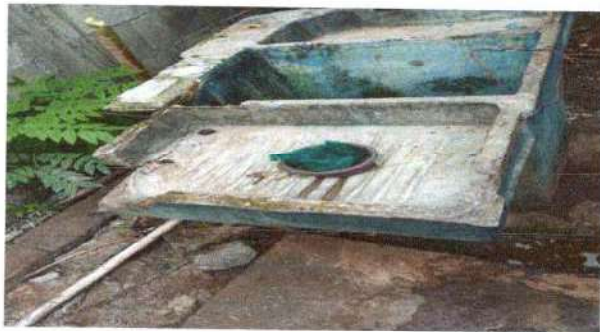
Foto 7: MÓDULO 5. Se observa pila en muy malas condiciones.

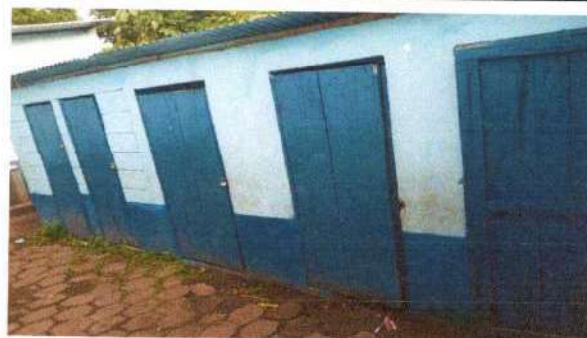
Foto 8: MÓDULO 6. Se observa el mal estado de las puertas.

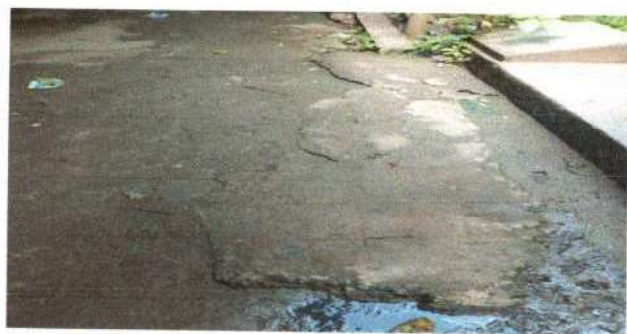
Foto 9: MÓDULO 6. Se observa la plancha de concreto en mal estado.

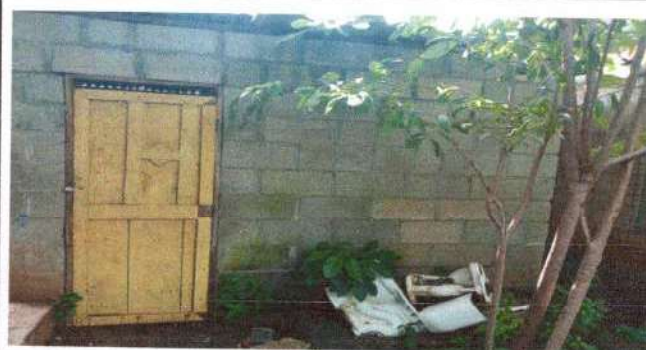
Foto 10: MÓDULO 7. Se observa mal estado de puerta de madera y paredes.

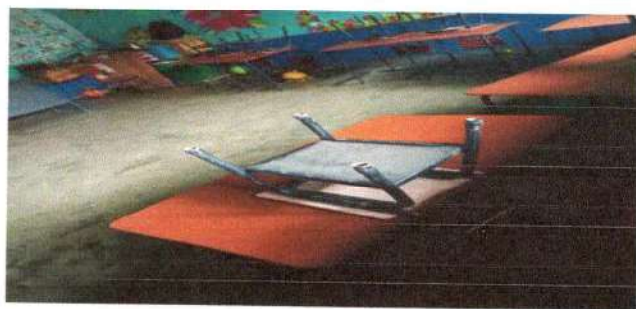
Foto 11: MÓDULO 8. Se observa piso de cemento en malas condiciones.

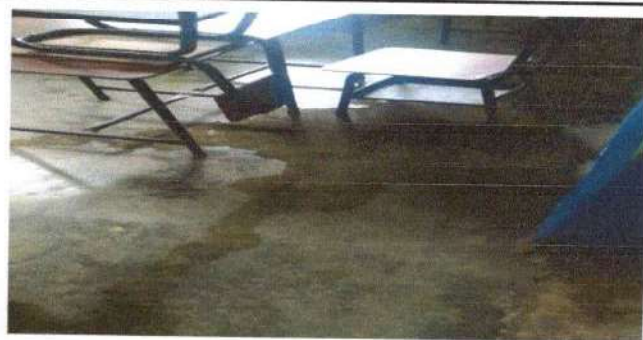
Foto 12: MÓDULO 8. Observación del piso de cemento dañado.

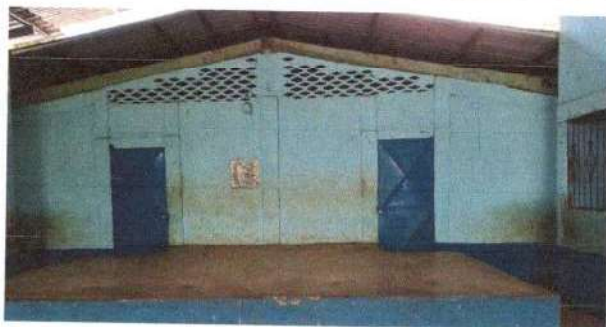
Foto 13: MÓDULO 8. Se observan las paredes en malas condiciones.

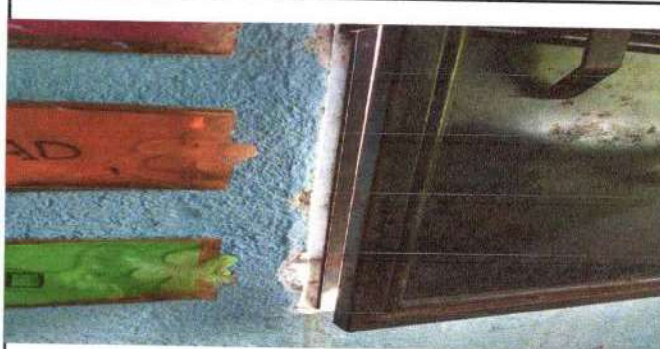
Foto 14: MÓDULO 9. Se observa el marco de la ventana despegado de la pared, necesita mantenimiento.

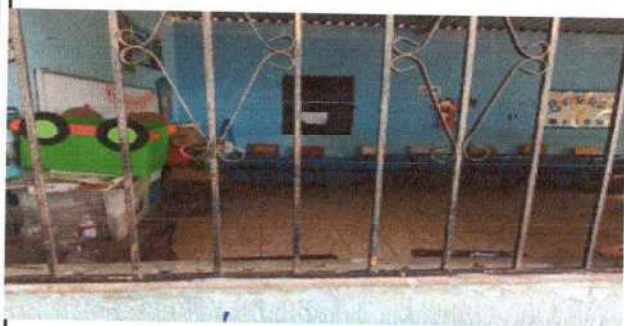
Foto 15: MÓDULO 9. Se observa los balcones en mal estado.

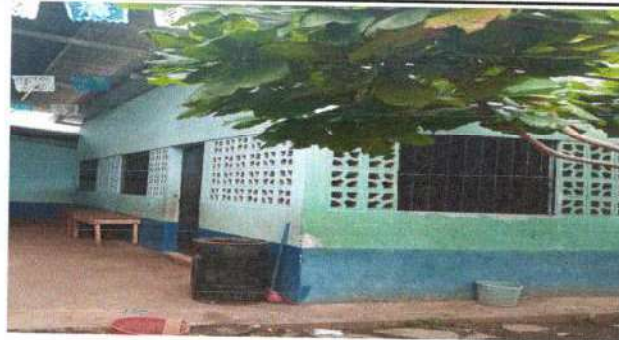
Foto 16: MÓDULO 9. Se observa el mal estado en las paredes.
