# REGISTRO FOTOGRÁFICO PROGRAMA DE MANTENIMIENTO DE EDIFICIOS ESCOLARES PÚBLICOS

PRA-FOR-123 Versión 1

Ministerio de Educación  
Guatemala

| NOMBRE DEL ESTABLECIMIENTO: | EORM | DIRECCIÓN DEL ESTABLECIMIENTO: | Caserío La Sureña |

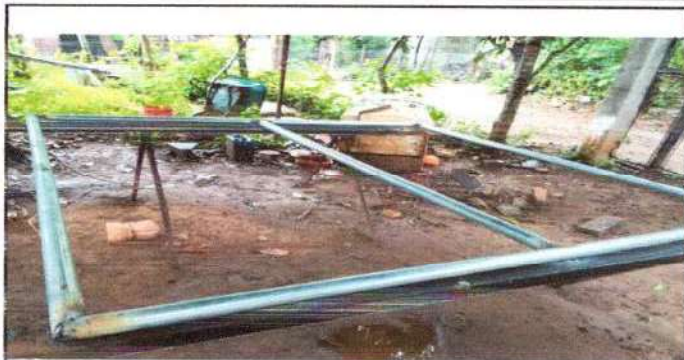
Foto 1: Se observa la elaboración del portón

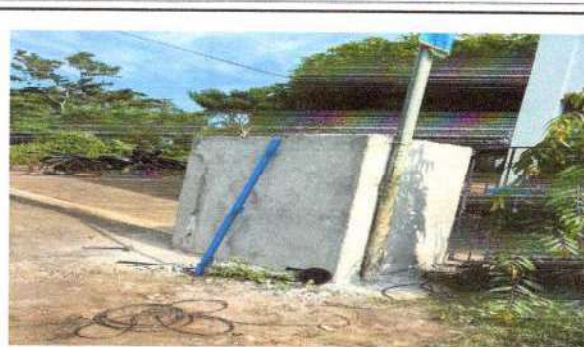
Foto 2: Se observa que el muro esta en proceso de repello

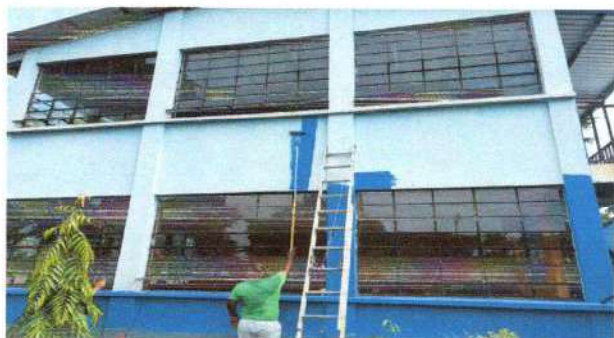
Foto 3: Se observa que las paredes estan en proceso de pintura

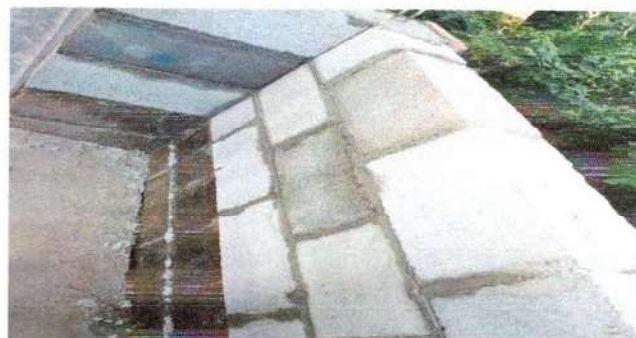
Foto 4: En proceso de conformacion de muro

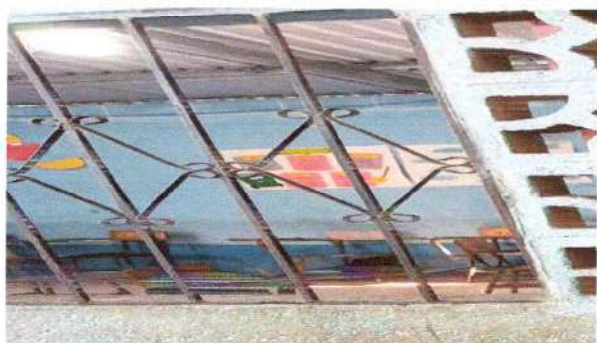
Foto 5: Se observa en proceso de mantenimiento hacia balcones

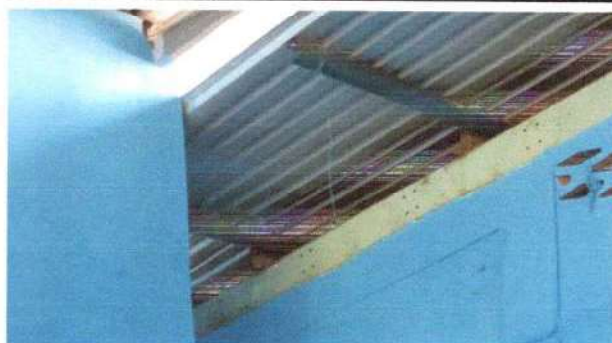
Foto 6: En proceso de pintura en pared

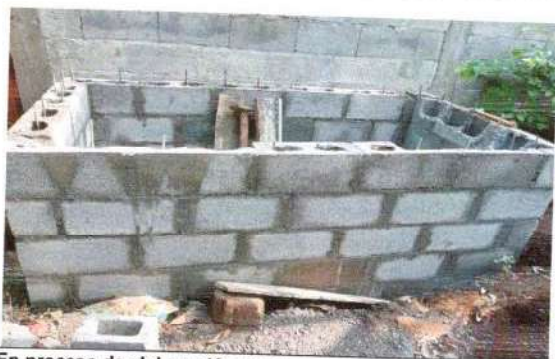
Foto 7: En proceso de elaboración de pila

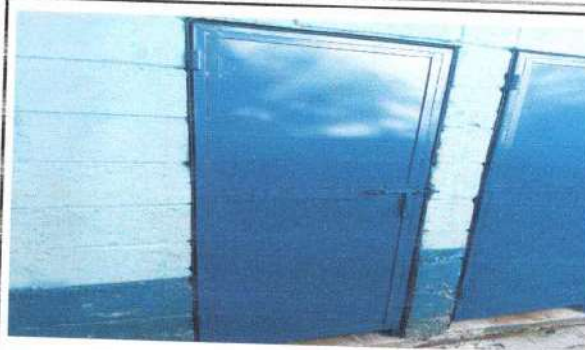
Foto 8: En proceso de colocación de puertas

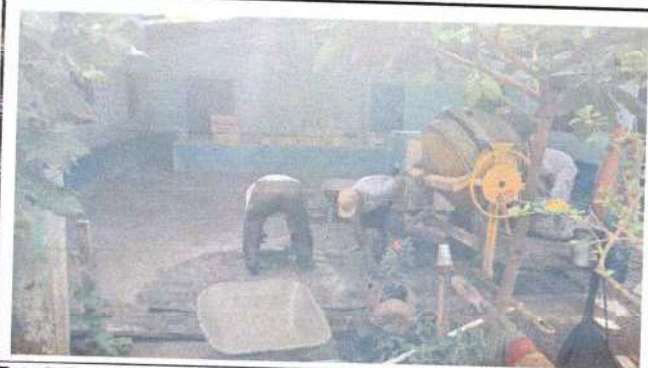
Foto 9: En proceso de elaboración de plancha

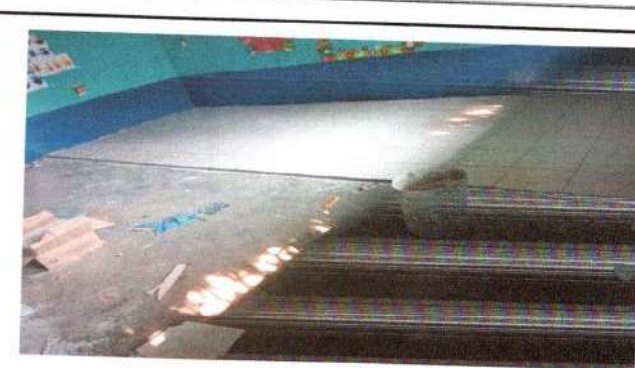
Foto 10: En proceso de pegado de cerámico

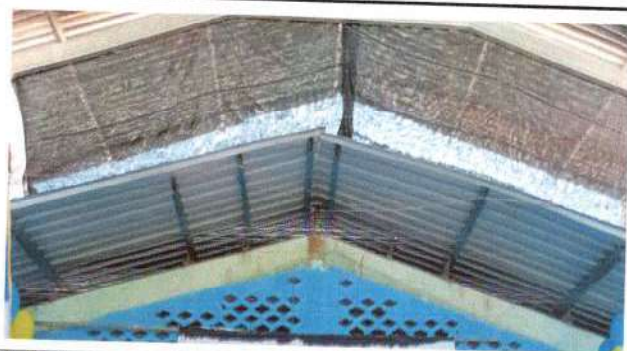
Foto 11: En proceso de pintura en paredes

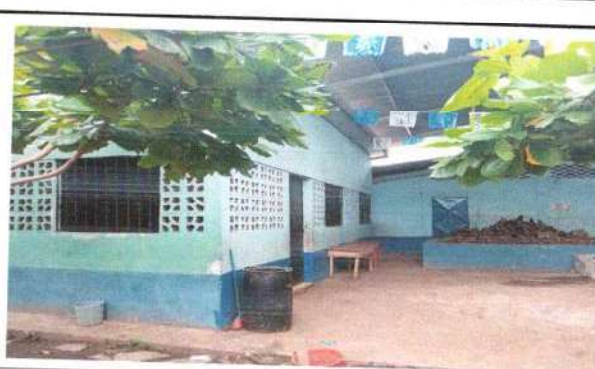
Foto 12: En proceso de pintura en pared
