SITUACIÓN DEFICIENCIAS DETERMINADAS

REGISTRO FOTOGRÁFICO  
PROGRAMA DE MANTENIMIENTO DE EDIFICIOS ESCOLARES PÚBLICOS

| NOMBRE DEL ESTABLECIMIENTO: | EORM | DIRECCIÓN DEL ESTABLECIMIENTO: | Aldea Nueva Cajolá |
| CÓDIGO DEL ESTABLECIMIENTO: | 11-07-0383-43 | FECHA: | 3/09/2024 |

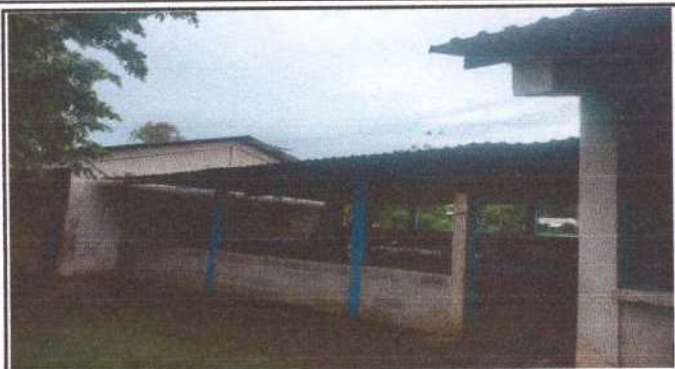
Foto 1: Se observa que la lámina y se encuentra en mal estado por lo que es necesario la sustitución de lamina por lamina troquelada aluzinc calibre 26 (incluye capote, tornillos, desmontaje y montaje)

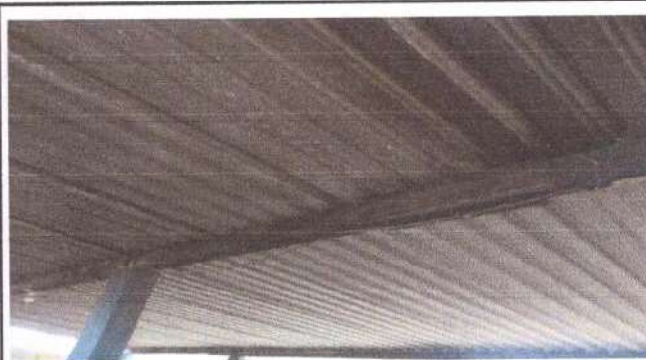
Foto 2: S observa el mal estado de la estructura de madera por lo que es necesario la Sustitución de estructura de soporte de madera por metal

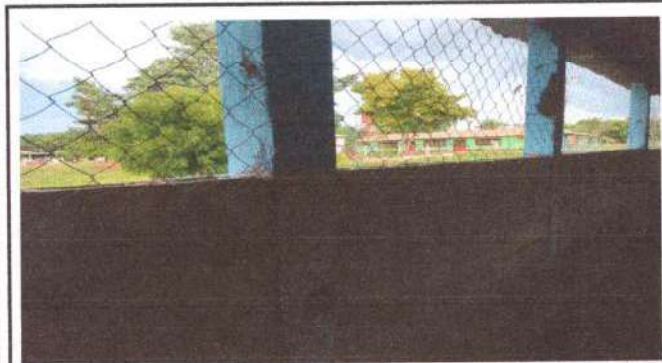
Foto 3: Se observa el muro rajadas con las columnas en mal estado por lo que es necesario, la reparación de muro de block (incluye columnas y soleras)

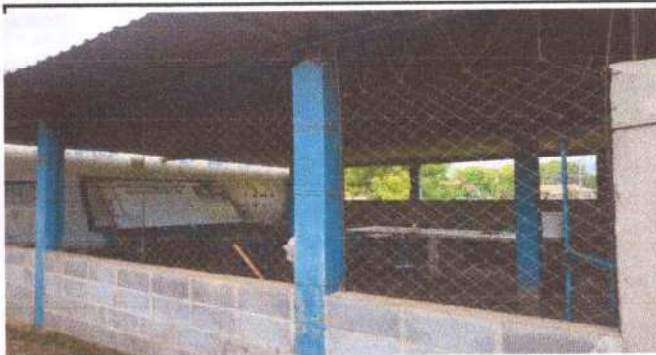
Foto 4: Se observa la malla en mal estado por lo que no es seguro dejar los utensilios de cocina, por lo que es necesario la Sustitución de malla por balcon.

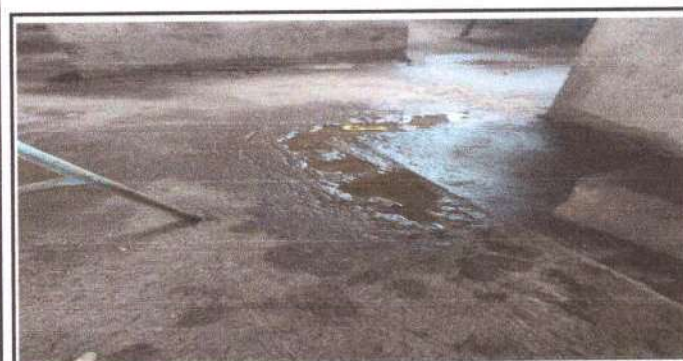
Foto 5: El piso de cemento esta en mal estado por lo que es necesario el Suministro e instalación de piso cerámico

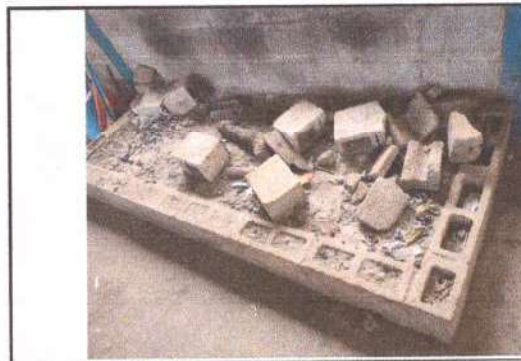
Foto 6: El polleton es una imprvización por lo que es necesario la Sustitución de estufa rural ( completa) incluye chimenea y plancha de metal

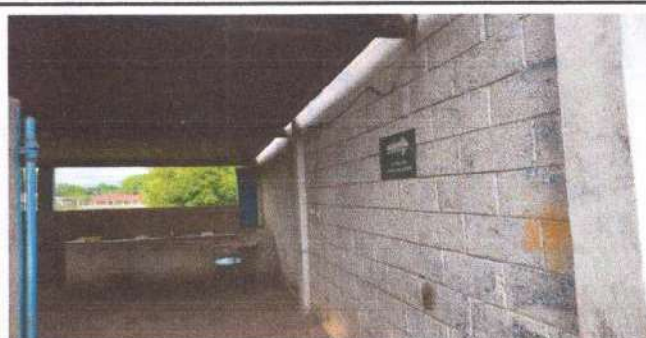
Foto 8: Se observa la pared ya maltratada por lo que se necesita, resane y aplicación de pintura latex acrílicas de muros exteriores e interiores.
