REGISTRO FOTOGRÁFICO  
PROGRAMA DE MANTENIMIENTO DE EDIFICIOS ESCOLARES PÚBLICOS

SITUACIÓN DEFICIENCIAS DETERMINADAS

| NOMBRE DEL ESTABLECIMIENTO: | EORM | DIRECCIÓN DEL ESTABLECIMIENTO: | Aldea Nueva Cajolá |
| CÓDIGO DEL ESTABLECIMIENTO: | 11-07-0383-43 | FECHA: | 9/12/2024 |

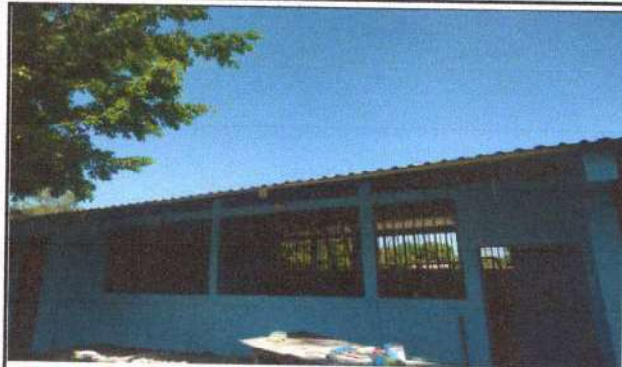
Foto 1: Se observa la sustitución de lamina por lamina troquelada aluzinc calibre 26 (incluye capote, tornillos, desmontaje y montaje)

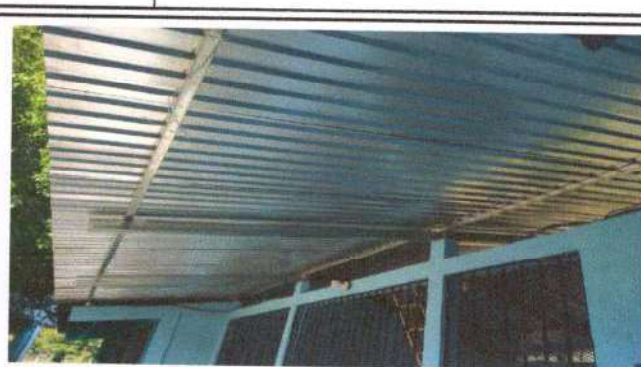
Foto 2: Se observa el mal estado de la estructura de madera por lo que es necesario la Sustitución de estructura de soporte de madera por metal

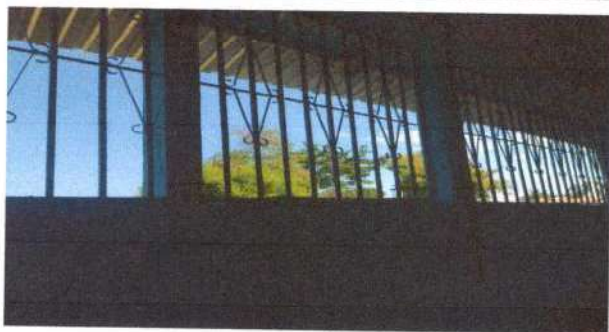
Foto 3: la reparación de muro de block (incluye columnas y soleras)

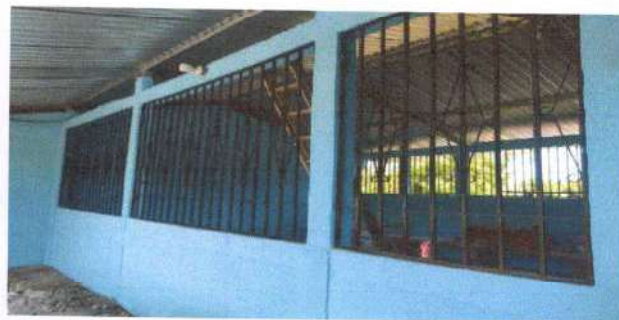
Foto 4: la Sustitución de malla por balcon.

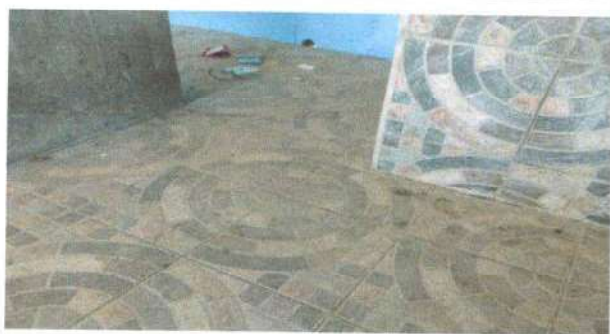
Foto 5: Suministro e instalación de piso cerámico

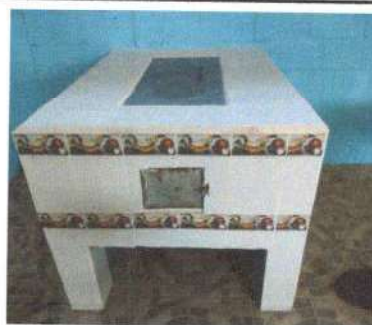
Foto 6: la Sustitución de estufa rural ( completa) incluye chimenea y plancha de metal

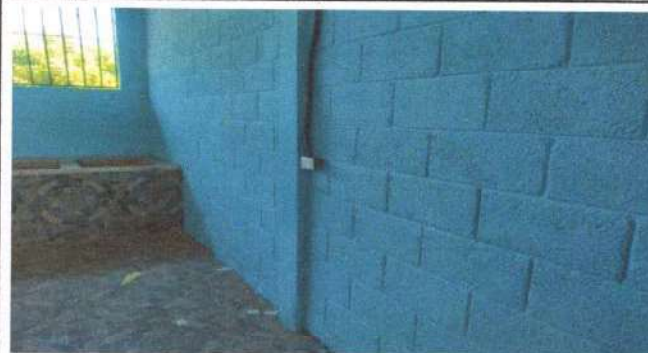
Foto 8: Se observa la pared ya maltratada por lo que se necesita, resane y aplicación de pintura latex acrílicas de muros exteriores e interiores.

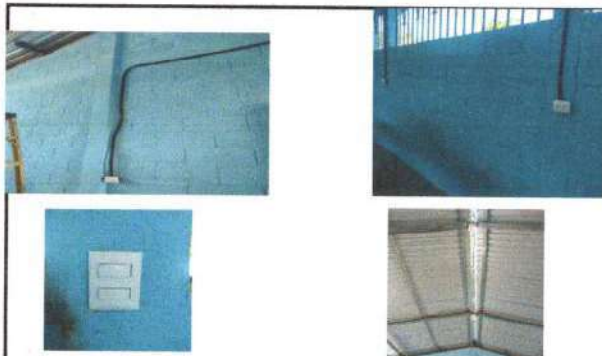
Foto 9: Sustitución de sistema eléctrico (3 luminarias, 3 tomacorrientes, 1 apagador y cableado)
