REGISTRO FOTOGRÁFICO  
PROGRAMA DE MANTENIMIENTO DE EDIFICIOS ESCOLARES PÚBLICOS

SITUACIÓN DEFICIENCIAS DETERMINADAS

| NOMBRE DEL ESTABLECIMIENTO: | EOUM OCTAVIO PAZ | DIRECCIÓN DEL ESTABLECIMIENTO: | Barrio Guayacán |

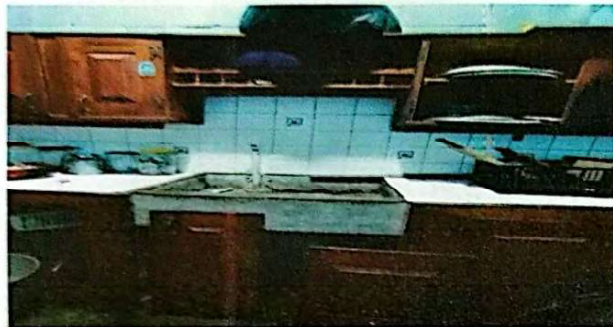
Foto 1: Se observa el azulejo en malas condiciones bastante deteriorado con problema de moho por la humedad.

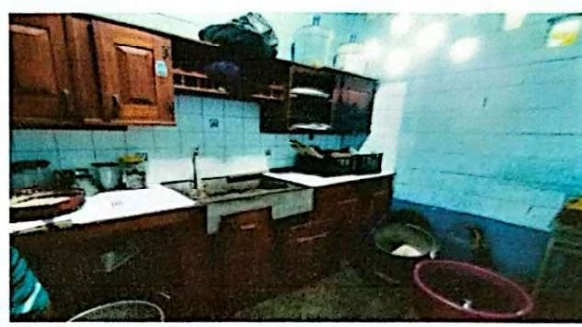
Foto 2: Se observa la mala condición de la cocina. Gabinetes en mal estado, quemados y dañados por comejen.

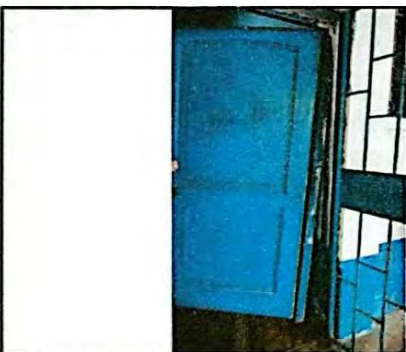
Foto 3: Se observa que la puerta de la cocina de madera está podrida y ya no es posible restaurarla sino sustituirla.

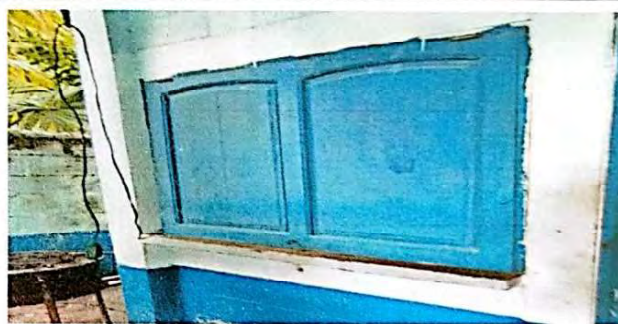
Foto 4: Se observa la ventana de la cocina la cual será reparada, por su condición aun puede ser restaurada.

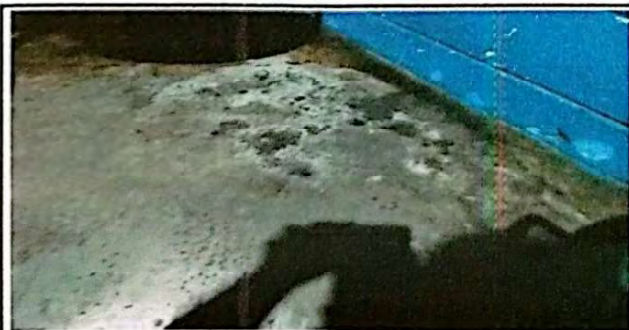
Foto 5: Se observa la mala condición del piso de la cocina con rajaduras y moho debido a la mala red de drenajes y tubería.

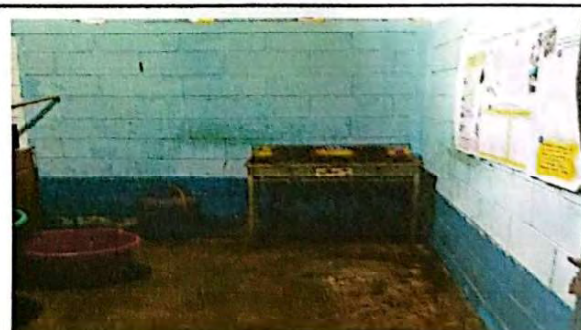
Foto 6: Se observa el lugar en donde será colocada la pila dentro de la cocina.

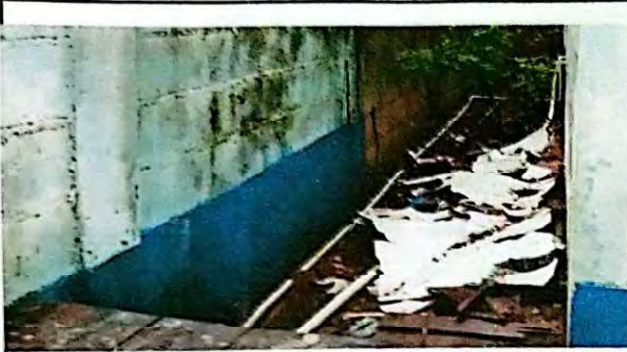
Foto 7: Se observa la mala condición del sistema de tubería debido a su exposición al sol y tiempo se encuentra demasiado dañado por lo que se necesita ser cambiado.

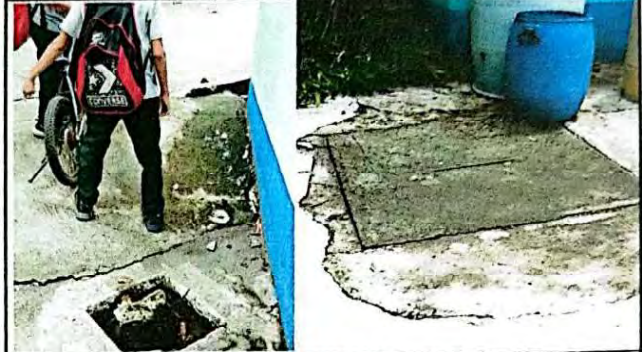
Foto 8: Se observa la red de drenaje las cuales colapsan por lluvias debido a las malas condiciones de cajas, tuberías principales provocando patios con aguas estancadas y lodosas.

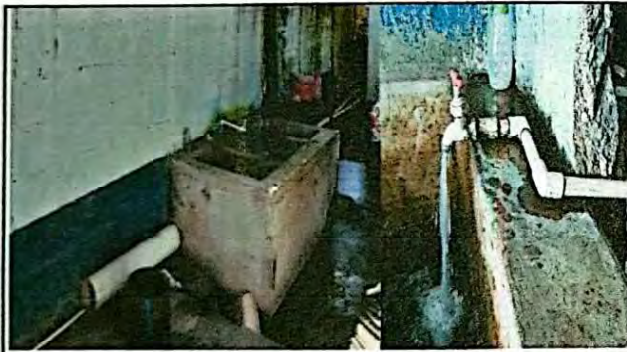
Foto 9: Se observa los chorros y tuberías en mal estado por lo cual es necesario ser cambiados en tanques de agua y pila.

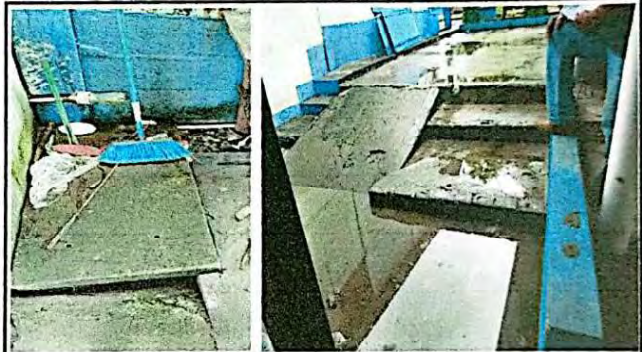
Foto 10: Se observa el mal estado de la red de drenaje provocando que niños rebalen y el estancamiento de agua debido a lluvias.

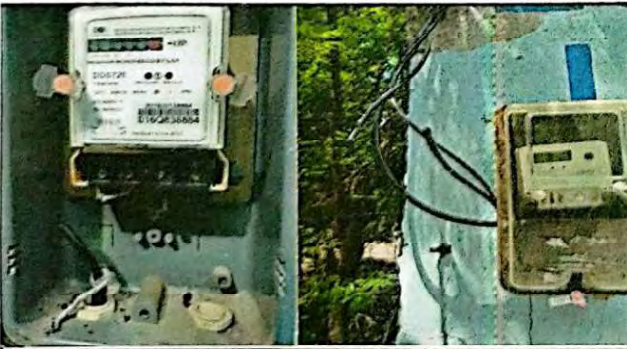
Foto 11: Se observa que la línea principal de energía eléctrica que va desde el contador hacia caja de flípones está dañada por completo lo cual requiere cambio de todo ese sistema eléctrico.

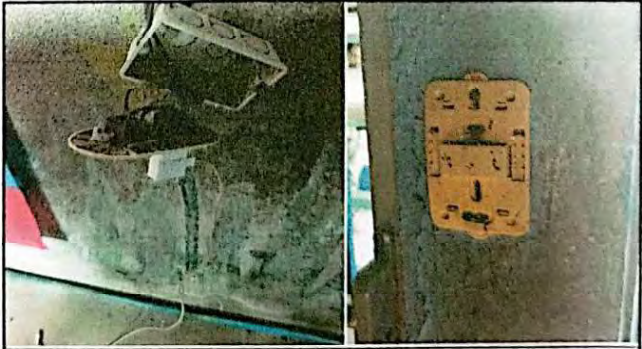
Foto 12: Se observa las malas condiciones de los tomacorrientes y apagadores de los salones de clases debido a la cercanía al mar y el salitre.

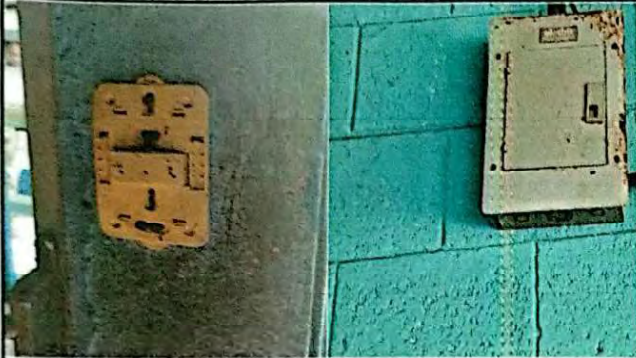
Foto 13: Se observa la mala condición de los apagadores de los salones de clases y dirección y la caja de flípones a donde llega el cable de línea principal.

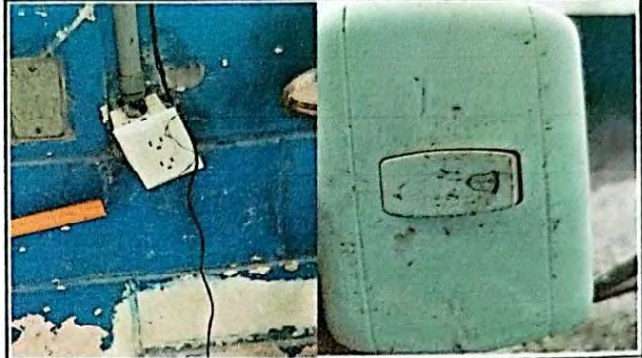
Foto 14: Se observa el timbre el cual no funciona por el mal estado de los cables al igual que el botón o apagador de timbre.

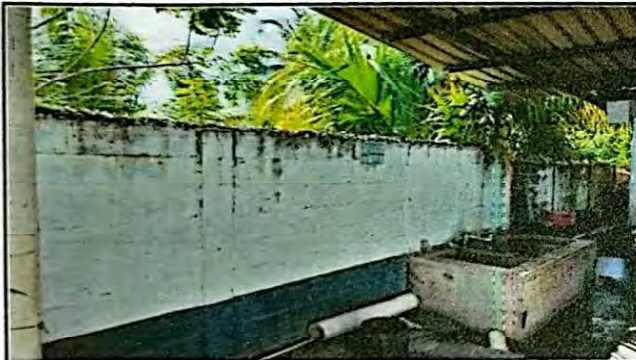
Foto 15: Se observan las malas condiciones de los muros de la escuela los cuales necesitan ser reparados para que no se deterioren cada día mas.

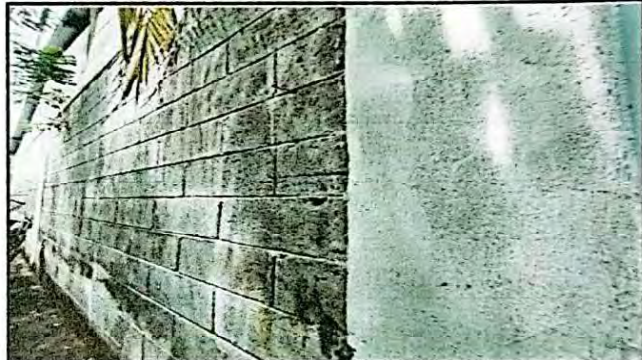
Foto 16: Se observa que varias paredes no cuentan con repello ni pinturas lo que permite el deterioro de la misma con forme para el tiempo y la cercanía al mar.

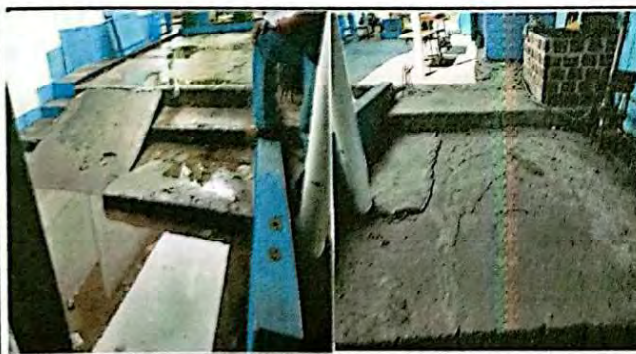
Foto 17: Se observa las planchas de concreto en malas condiciones al igual que rampas y escaleras lo cual ha provocado caídas en estudiantes y personal docente.

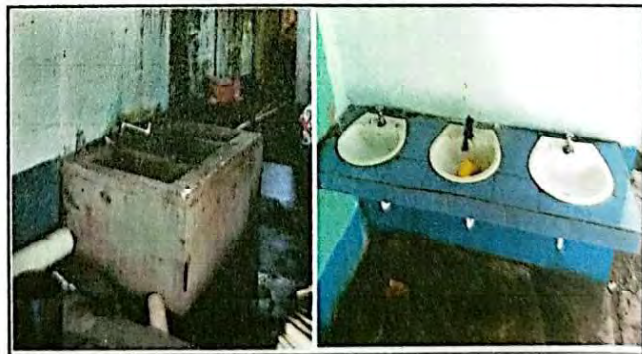
Foto 18: Se observa el tanque de agua en malas condiciones al igual que los chorros de los lavamanos de baños lo que se encuentra inhabilitados.
