SITUACIÓN DEFICIENCIAS DETERMINADAS

| NOMBRE DEL ESTABLECIMIENTO: | E.O.U.M. Octavio Paz | DIRECCIÓN DEL ESTABLECIMIENTO: | Barrio Guayacán |
| CÓDIGO DEL ESTABLECIMIENTO: | 11-07-0409-43 | FECHA: | 2/12/2024 |

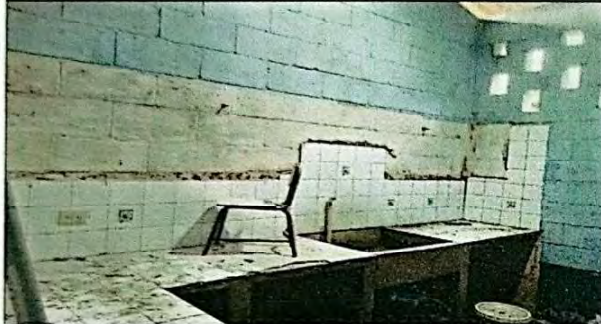
Foto 1: Se observa mejor el mal estado del azulejo por lo que se procedió a quitarlo para iniciar el proceso de cambio y colocar azulejo nuevo.

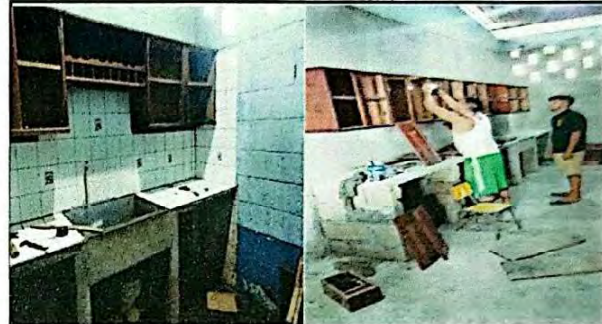
Foto 2: Se observa el deterioro de los muebles de cocina y su proceso de reconstrucción de algunas partes del mismo que ya no servía la madera por comejen y otras que estaban quemadas.

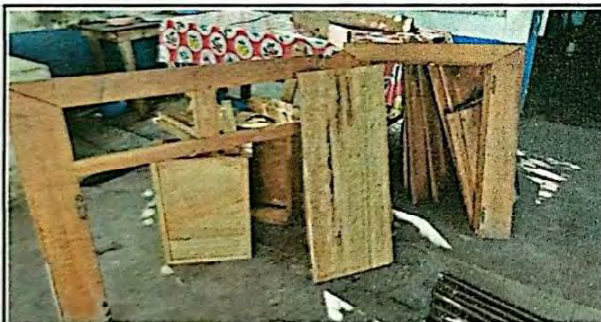
Foto 3: Se observa que la puerta al momento de quitarla se fue terminando de quebrar ya que el comejen había acabado con la mayoría de la misma por lo que fue sustituida en su totalidad.

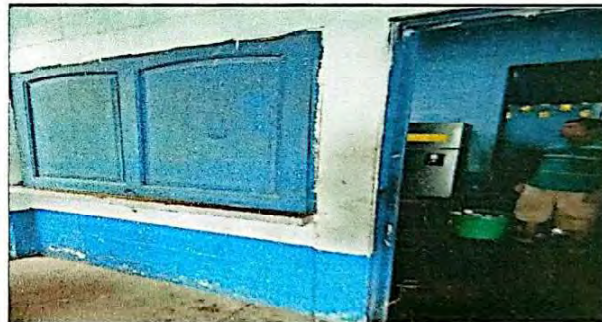
Foto 4: Se observa que los señores procedieron a quitar la ventana y llevarla para brindarle el mantenimiento necesario de lijado, seplado y pintada nuevamente así mismo asegurala en cambio de pasadores.

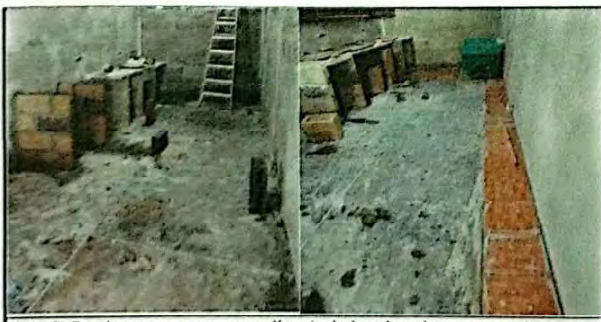
Foto 5: Se observa que se procedió a trabajar el suelo y prepararlo para colocar piso cerámico cubriendo la totalidad del cuarto de cocina.

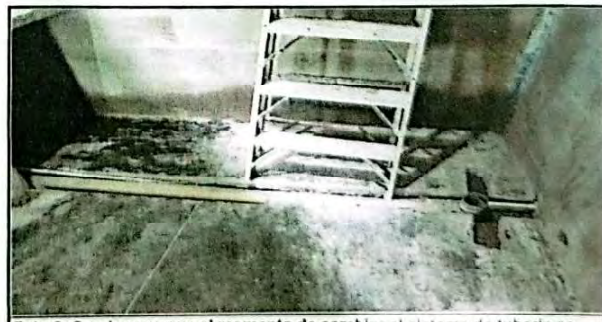
Foto 6: Se observa que al momento de cambiar el sistema de tubería se instaló la misma en el lugar donde quedará colocada la pila en área de cocina.

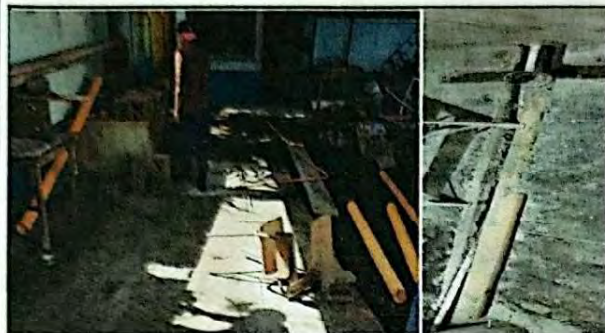
Foto 7: Se observa que se procedió al cambio de tubería nueva desde cajas principales hasta tubería para servicio de agua potable la cual quedara enterrada debajo de las planchas de concreto en patios y callejon.

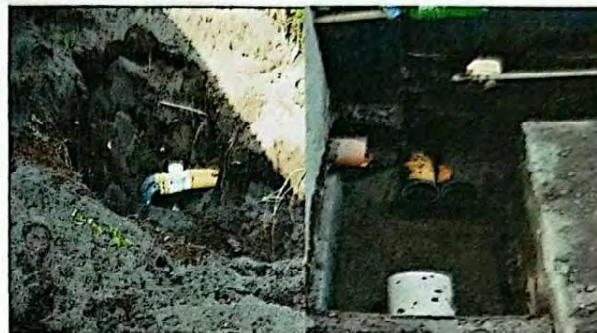
Foto 8: Se observa que se llevo a cabo el cambio de tubería principal en cajas de drenajes para evitar inundaciones en patios debido al mal estado de las mismas, realizando tambien sus tapaderas de concreto nuevas y

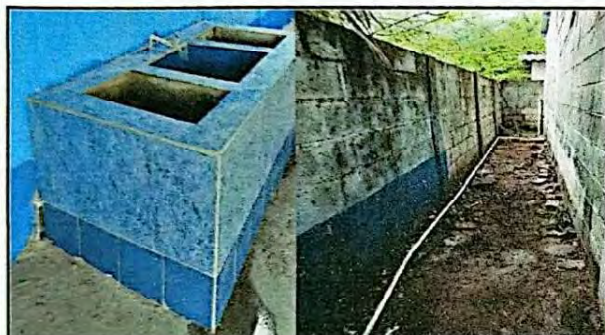
Foto 9: Se procedio a cambiar desde el sistema de tubería de agua potable y chorros en pila, lavamanos y tanques (piletas).

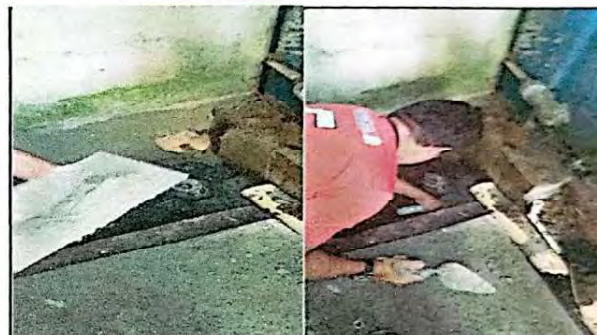
Foto 10: Se procedio a darle el servicio completo en redes de drenaje desde limpieza, cambios de tuberías, colocacion de sifones para evitar los malos olores y otros accesorios que conlleva el mantenimiento del mismo.

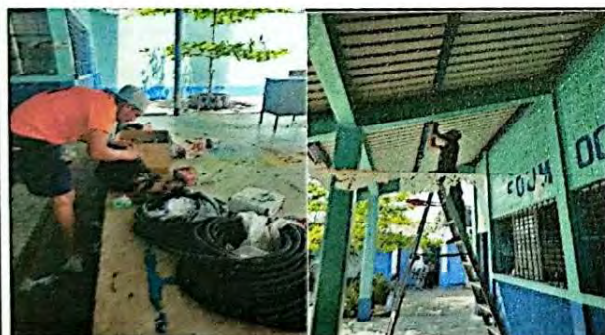
Foto 11: Se observa que se llevo acabo el cambio de linea principal de energia electrica desde contador hasta la caja de flipones la cual anteriormente estaba dentro de la direccion y fue coloco fuera de la misma ya que el cableado se habia

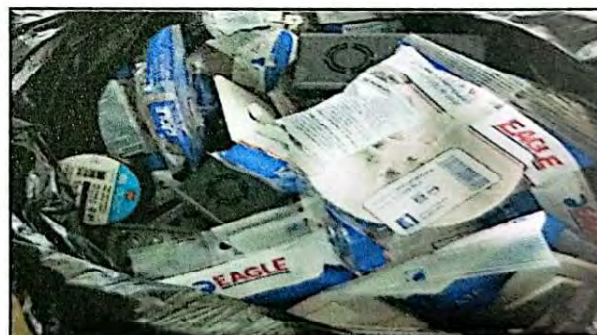
Foto 12: Se observa que se procedio a comprar accesorios completos para cambios de tomacorrientes, apagadores cajas rectangulares etc. Lo cual es de vital importancia en el establecimiento en beneficio de los niños

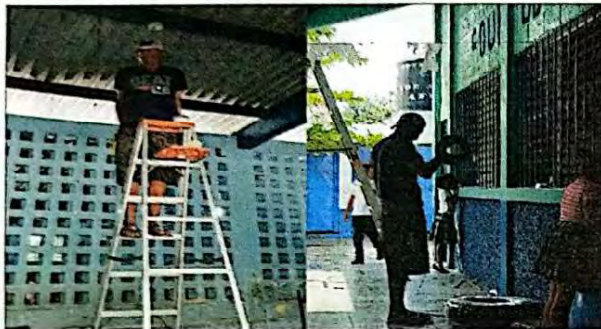
Foto13: Se procedió a realizar el cambio de plafoneras y demás accesorios por cada salón de clases para evitar aulas oscuras lo que dificultaba que algunos niños vieran la pizarra.

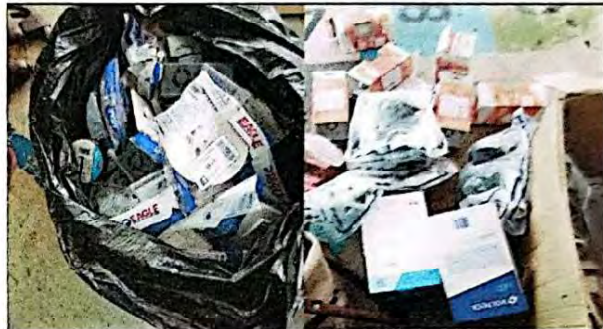
Foto 14: Debido al mal estado de apagadores, plafoneras y otros se realizó la compra respectiva para poder cambiarlos y hacer uso de los mismos.

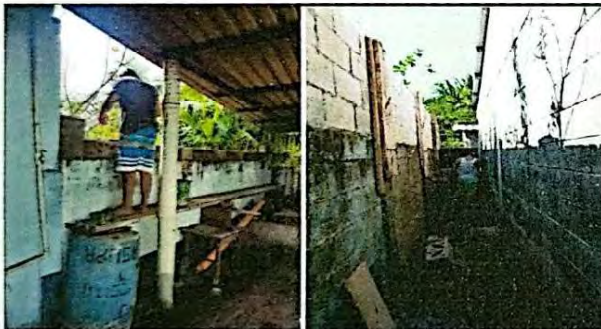
Foto 15: Se observa que se procedió a realizar el levantado de muro perimetral de patio 2, mantenimiento de columnas las cuales por los años se encontraban en malas condiciones lo cual eran de riesgo para los niños.

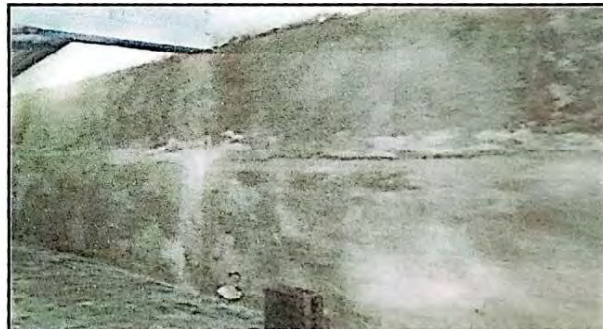
Foto 16: Se realizó el mantenimiento en muros y paredes de interior de cocina las cuales se repellaron para lograr paredes seguras dentro del edificio educativo.

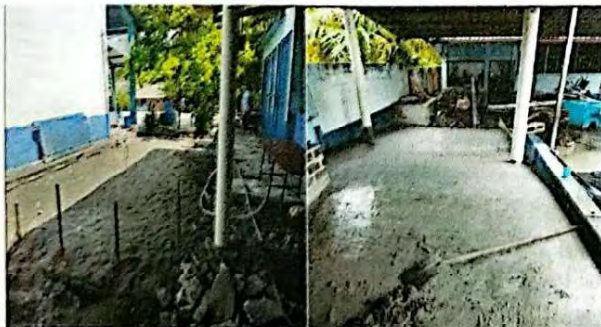
Foto 17: Debido a las malas condiciones de los suelos se procedió al levantado, relleno y emparejamiento del mismo para realizar nuevas planchas de concreto y evitar la acumulación de agua y suelos revalosos.

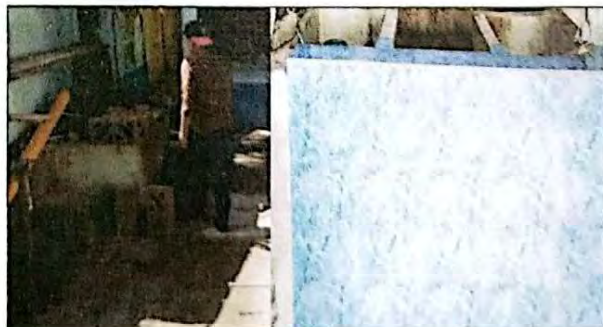
Foto 18: Se inició el mantenimiento del tanque de agua en repello, colocación de azulejo y cambios de chorros en el mismo como también el cambio de accesorios en lavamanos de los servicios sanitarios.
