# REGISTRO FOTOGRÁFICO PROGRAMA DE MANTENIMIENTO DE EDIFICIOS ESCOLARES PÚBLICOS

SITUACIÓN DEFICIENCIAS DETERMINADAS

| NOMBRE DEL ESTABLECIMIENTO: | EORM | DIRECCIÓN DEL ESTABLECIMIENTO: | COMUNIDAD SAN MIGUEL LAS PILAS. |
| CÓDIGO DEL ESTABLECIMIENTO: | 11-07-1272-43 | FECHA: | 28/10/2024 |

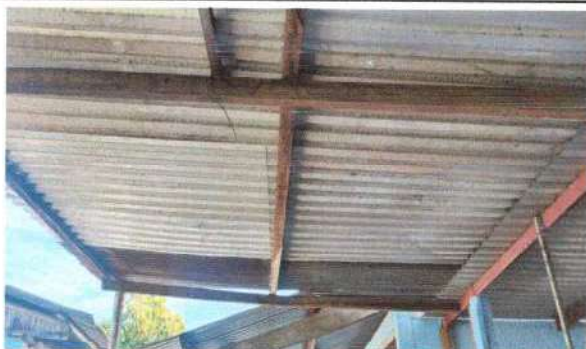
Foto 1: Se observa que la lámina de zinc, se encuentra en mal estado. Por dicha razón es necesario cambiar la lámina

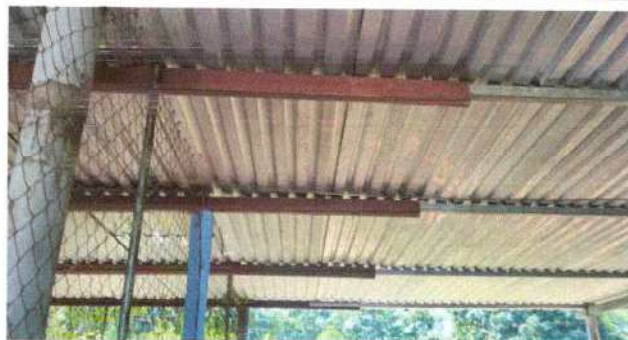
Foto 2: Se puede observar que la estructura metálica que está sobre la cocina necesita mantenimiento, para evitar deterioro.

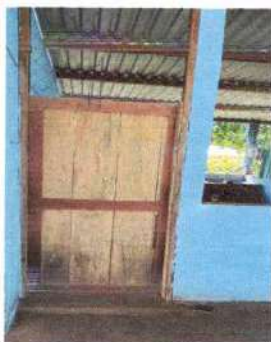
Foto 3: Se observa que la puerta de ingreso a la cocina, ya está en mal estado, por dicha razón es necesario que se sustituya

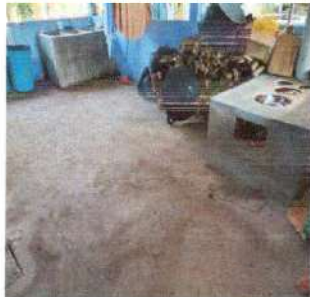
Se observa que el piso de la cocina y el comedor, ya está en malas condiciones. Para mejorarlo, es necesario instalar piso cerámico

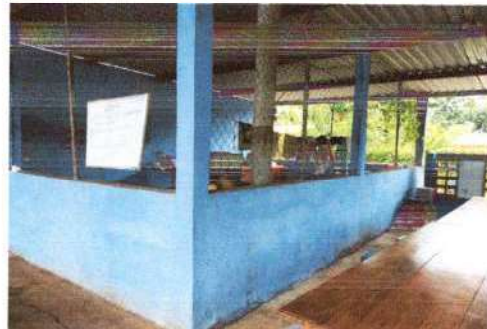
Foto 6: Como se puede observar la pintura de la cocina, tanto por dentro como por fuera, necesita que se le dé una nueva aplicación de pintura.

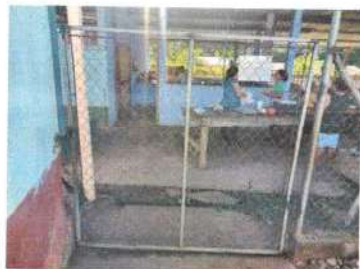
Foto 7: Se observa que el portón que da ingreso a la cocina y comedor, ya está deteriorado, por las inclemencias del tiempo. Por esa razón es necesario sustituirlo.

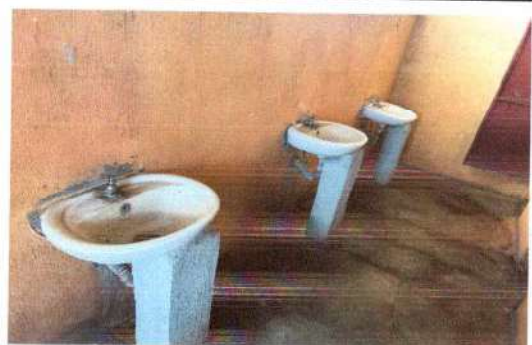
Foto 11: Se observa que los lavamanos que dar servicio a los sanitarios de niños como de las niñas, necesitan reparación por tener fugas de agua.

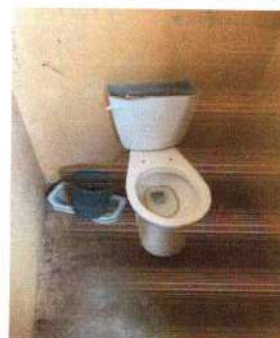
Foto 12: Se observa el mal estado de las tazas sanitarias. Tanto de los niños como de las niñas. Por dicha razón es necesario sustituirlas.

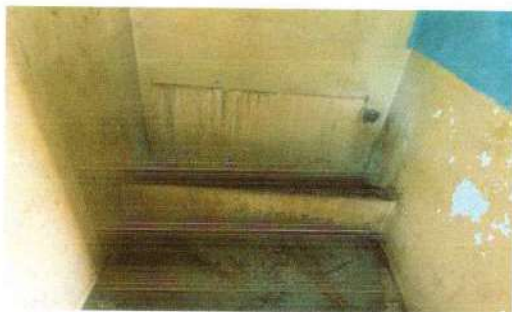
Foto 1: Se observa que el mingitorio del baño de niños ya está en mal estado por esa razón es necesario repararlo.

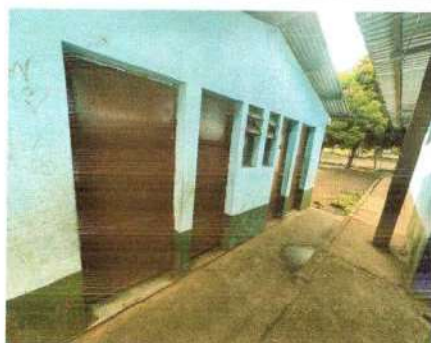
Foto 3: Las puertas principales e internas de los servicios sanitarios necesitan mantenimiento, pero una en específico necesita ser sustituida por problemas de corrosión

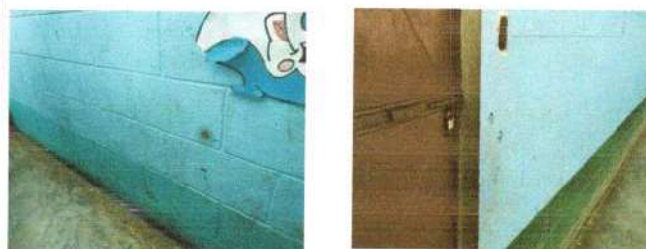
Foto 4: La pintura en las paredes del modulo 1 está en mal estado, por dicho motivo es necesario darle una nueva aplicación
