SITUACIÓN DEFICIENCIAS DETERMINADAS

| NOMBRE DEL ESTABLECIMIENTO: | EODP | DIRECCIÓN DEL ESTABLECIMIENTO: | CANTON SAN JOSE MONTUFAR |
| CÓDIGO DEL ESTABLECIMIENTO: | 11-08-0880-42 | FECHA: | 30/11/2024 |

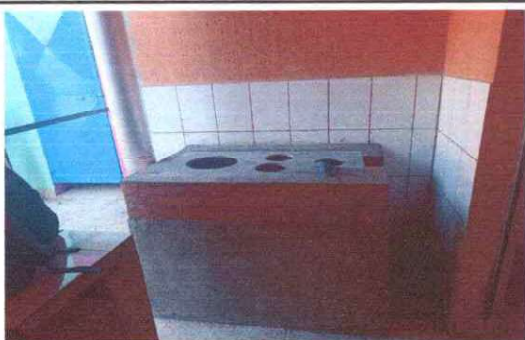
Foto 1: Se observa la realización de la estufa rural, la cual se colocó en este sitio.

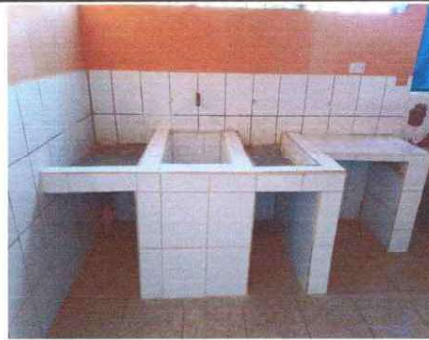
Foto 2: Se observa la realización de la pila de concreto, la cual se colocó en este sitio.

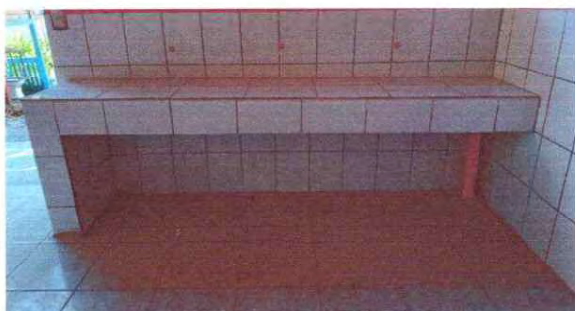
Foto 3: Se observa la conformación del banco de cocina

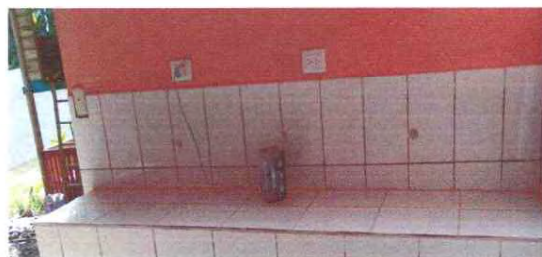
Foto 4: Se observa la instalación del sistema eléctrico

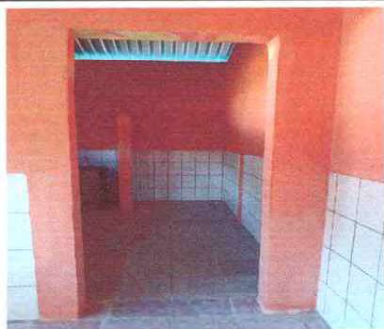
Foto 5: Se observa la conformación de la puerta

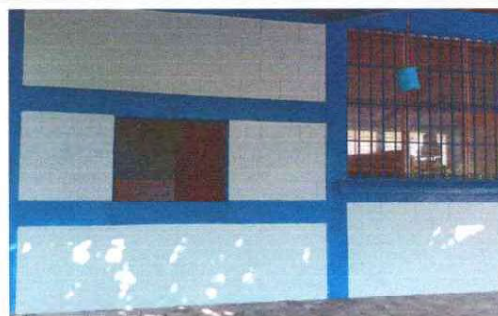
Foto 6: Se observa la conformación de la ventana con su balcón

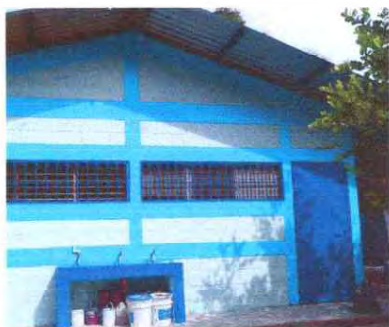
Foto 7: Se observa la pintura de los muros

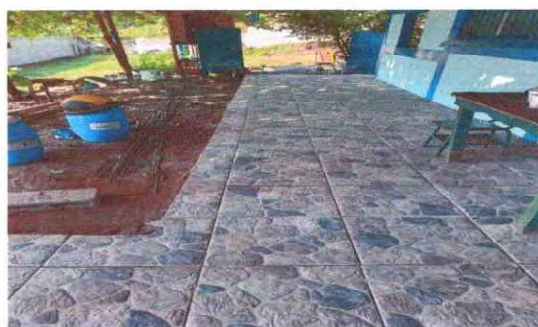
Foto 8: Se observa la colocación del piso cerámico

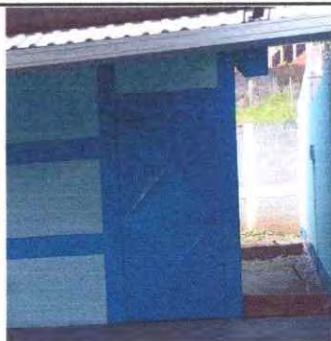
Foto 9: Se observa el mantenimiento de la puertas

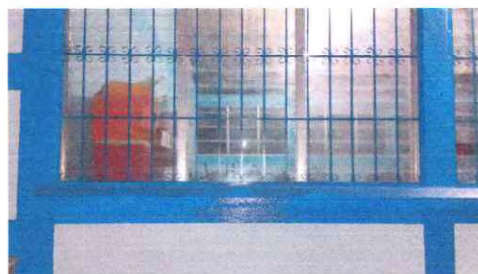
Foto 10: Se observa la reposición de vidrios en las ventanas

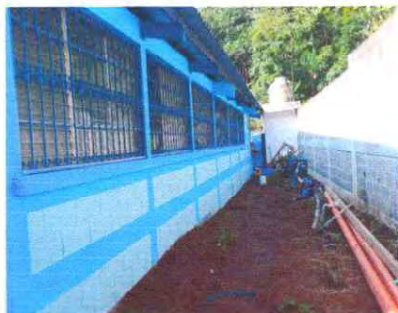
Foto 11: Se observa el mantenimiento a la ventana de metal

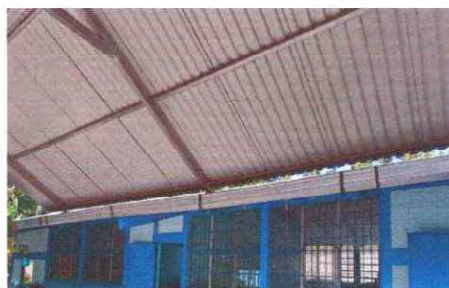
Foto 12: Se observa colocación del canal de metal en lugar del pvc

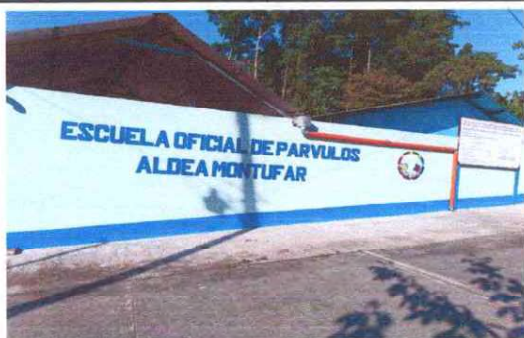
Foto 13: Se observa el alisado y pintura de los muros

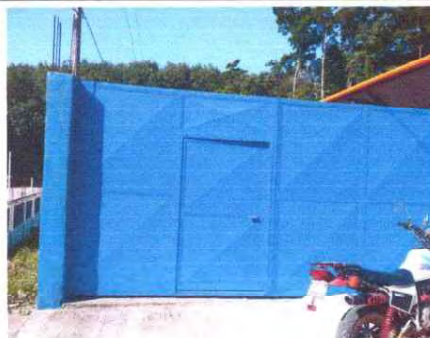
Foto 14: Se observa el mantenimiento del portón

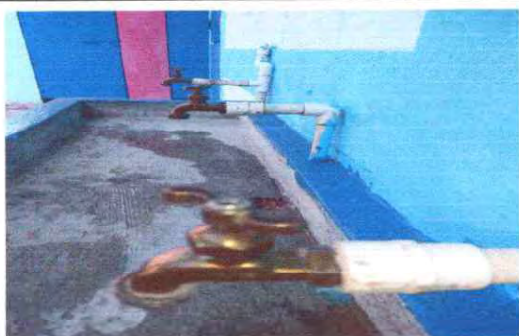
Foto 15: Se observa el cambio de las llaves de los chorros

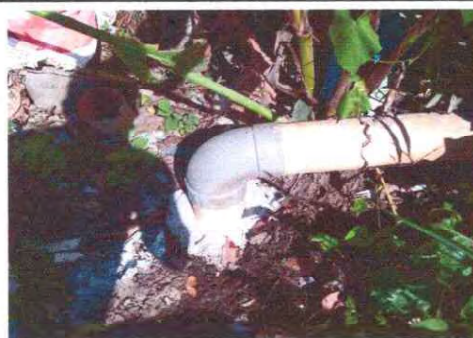
Foto 16: Se observa la sustitución de tubería de pvc de línea principal de aguas pluviales que se colocó bajo tierra.

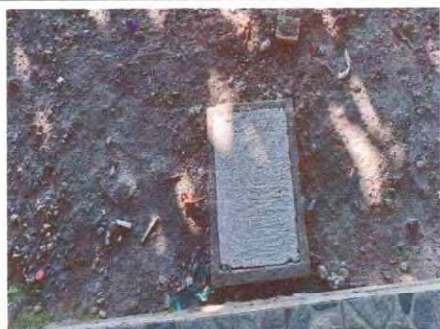
Foto 17: Se observa el cambio de tapadera de caja.

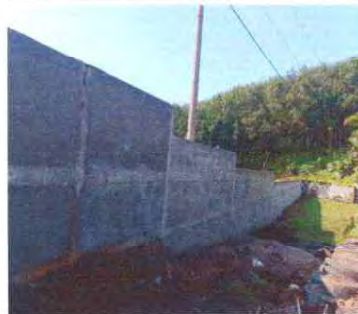
Foto 18: Se observa la aplicación de repello a los muros.
