| REGISTRO FOTOGRÁFICO | | | |
| NOMBRE DEL ESTABLECIMIENTO: | ANEXA A EORM | DIRECCIÓN DEL ESTABLECIMIENTO: | LOTIFICACION LA MARINA |
| CÓDIGO DEL ESTABLECIMIENTO: | 11-09-0008-42 | FECHA DE LA INSPECCIÓN: | 15/11/2023 |

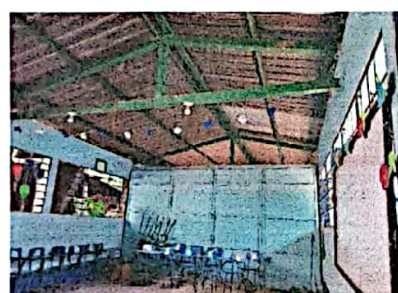
| REGISTRO FOTOGRÁFICO | | | |
|---|---|---|---|
| <p>Foto 3: FOTOGRAFIA ESTADO ACTUAL DE LA LAMINA, VISTA INTERIOR DEL AULA</p> | | <p>Foto 4: FOTOGRAFIA ESTADO ACTUAL DE LA LAMINA, VISTA EXTERIOR DEL AULA</p> | |

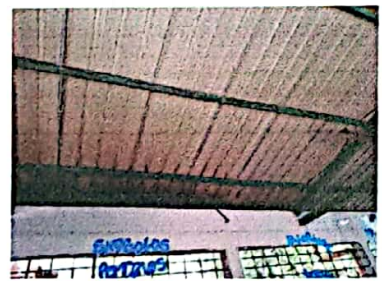
| REGISTRO FOTOGRÁFICO | | | |
|---|---|---|---|
| <p>Foto 5: FOTOGRAFIA ESTADO ACTUAL DE LA LAMINA, VISTA INTERIOR DEL AULA</p> | | <p>Foto 6: FOTOGRAFIA ESTADO ACTUAL DE LA LAMINA, VISTA EXTERIOR DEL AULA</p> | |

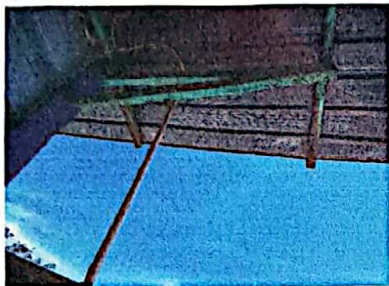
| REGISTRO FOTOGRÁFICO | | | |
|---|---|---|---|
| <p>Foto 7: FOTOGRAFIA ESTADO ACTUAL DE LA LAMINA, VISTA EXTERIOR DEL AULA</p> | | <p>Foto 8: FOTOGRAFIA ESTADO ACTUAL DE LA LAMINA, VISTA EXTERIOR DEL AULA</p> | |

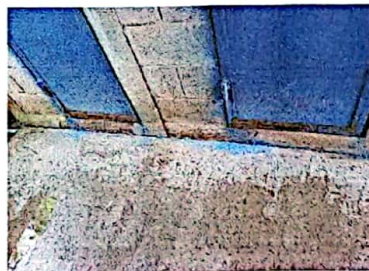
| REGISTRO FOTOGRÁFICO | | | |
|---|---|---|---|
| <p>Foto 11: FOTOGRAFIA ESTADO ACTUAL DE LAS PUESTAR DEL BAÑO</p> | | <p>Foto 12: FOTOGRAFIA ESTADO ACTUAL DE LAS PUESTAR DEL BAÑO</p> | |
