REGISTRO FOTOGRÁFICO  
PROGRAMA DE MANTENIMIENTO DE EDIFICIOS ESCOLARES PÚBLICOS

PRA-FOR-123  
Versión 1

| NOMBRE DEL ESTABLECIMIENTO: | EORM SECTOR AGUILAR ALDEA EL XAB | DIRECCIÓN DEL ESTABLECIMIENTO: | SECTOR AGUILAR ALDEA EL XAB |
| CÓDIGO DEL ESTABLECIMIENTO: | 11-09-0016-43 | FECHA: | 26/06/2024 |

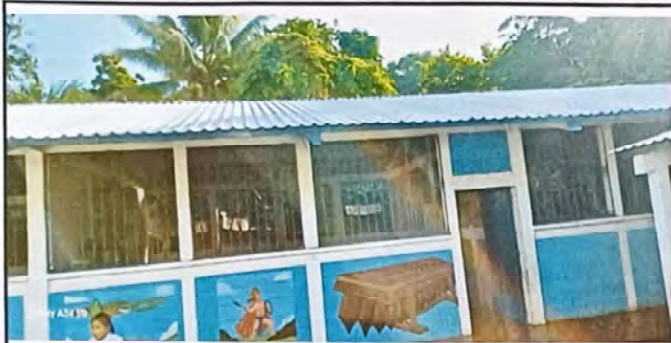
Foto 1: Se observa que se ha sustituido totalmente la lámina dañada

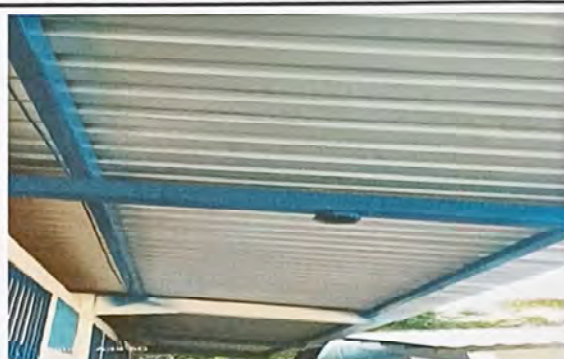
Foto 2: Se observa que se le ha dado el mantenimiento requerido total para la estructura de soporte de metal

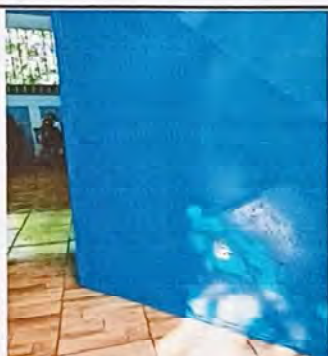
Foto 3: Se observa que a las puertas se le ha dado el mantenimiento necesario.

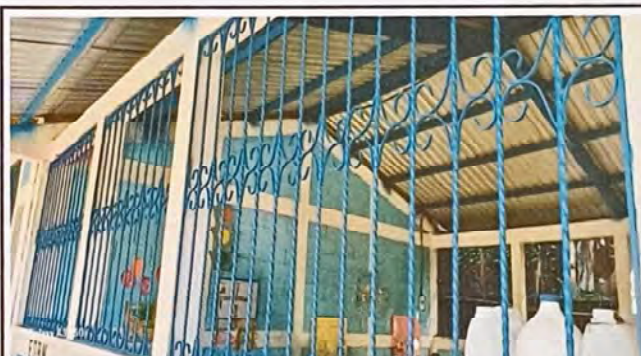
Foto 4: Se observa que a los balcones se le ha dado el mantenimiento requerido en su totalidad.

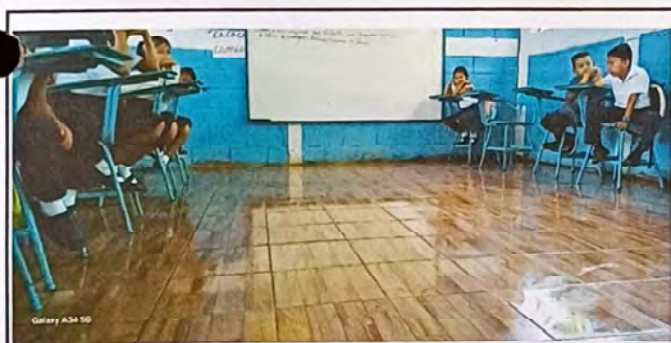
Foto 5: Se observa que el piso ha sido sustituido en su totalidad
