SITUACIÓN DEFICIENCIAS DETERMINADAS

| NOMBRE DEL ESTABLECIMIENTO: | EODP | DIRECCIÓN DEL ESTABLECIMIENTO: | ALDEA SIBANA |
| CÓDIGO DEL ESTABLECIMIENTO: | 11-09-0264-42 | FECHA: | 15/11/2024 |

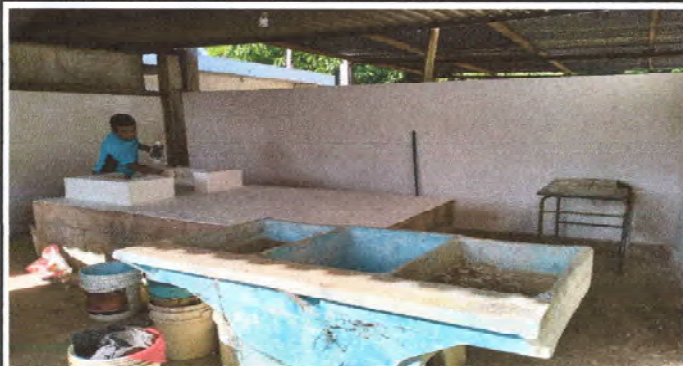
FOTO 1: Se observa el proceso de sustitucion de estufa.

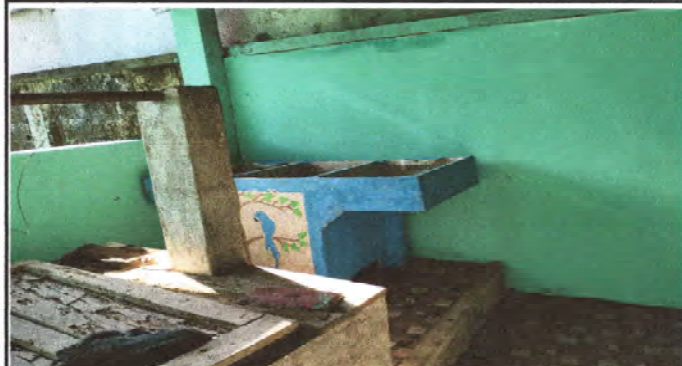
FOTO 2: Se observa el proceso de colocacion de pila

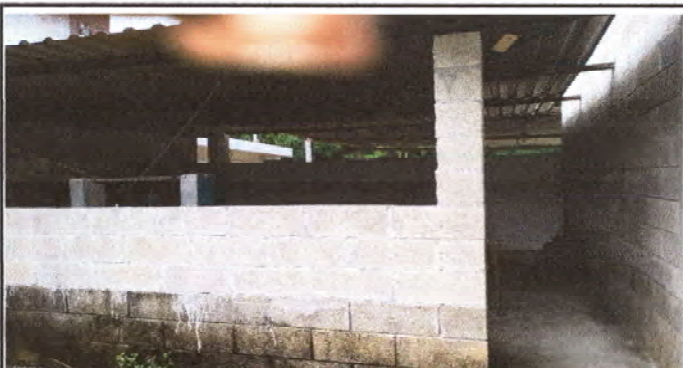
FOTO 3: Se observa el proceso de mejora en muro de cocina.

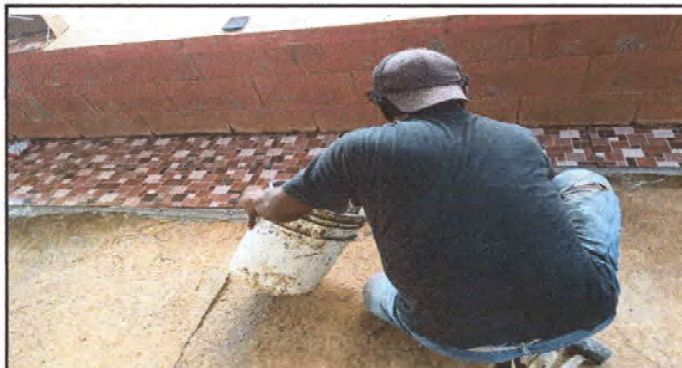
FOTO 4: Se observa el proceso de colocacion de piso ceramico.

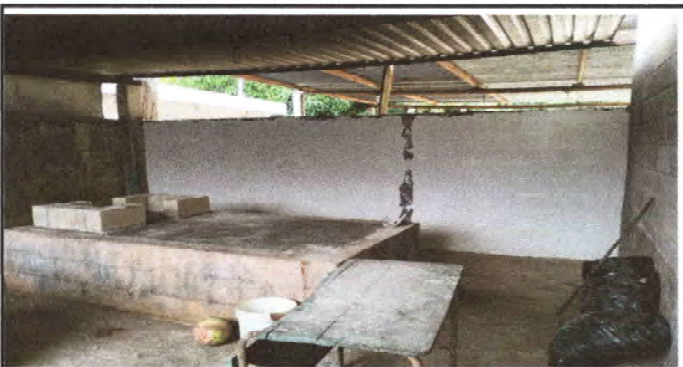
FOTO 5: Se observa el proceso de repello en pared.

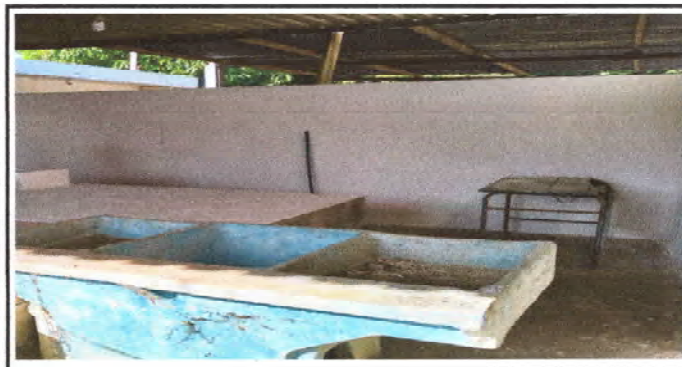
FOTO 6: Se observa el proceso de pintura en pared.

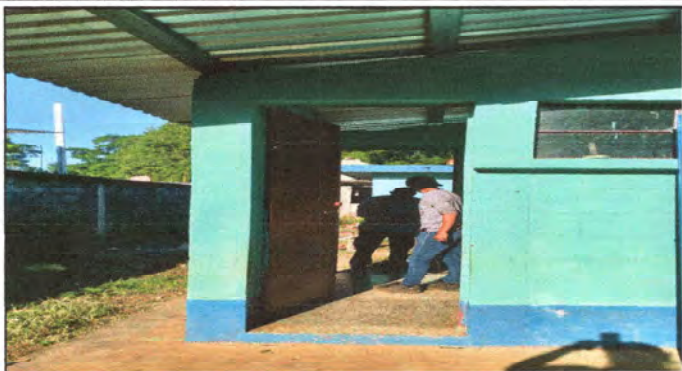
FOTO 7: Se observa el proceso de colocacion de puerta

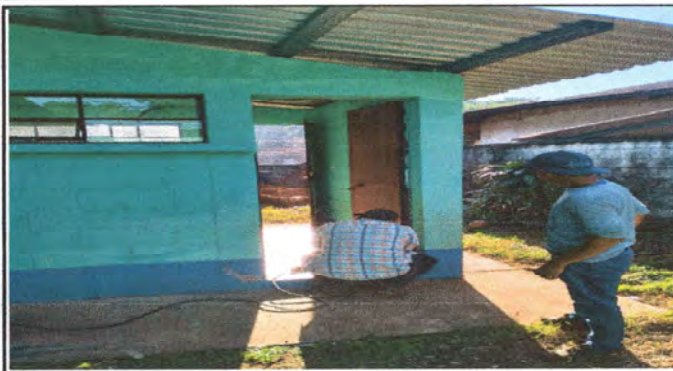
FOTO 8: Se observa la colocacion de puerta

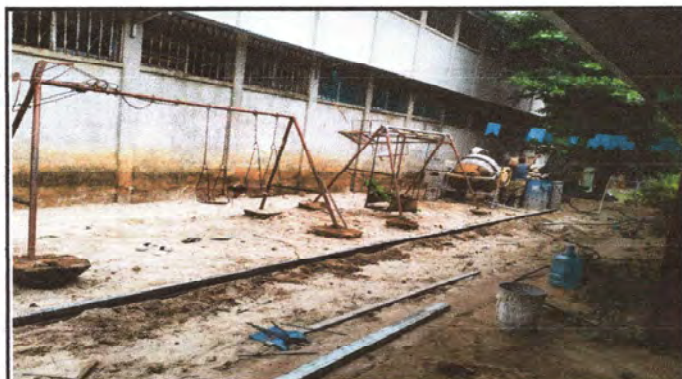
FOTO 9: Se observa el suministro de concreto en patio.

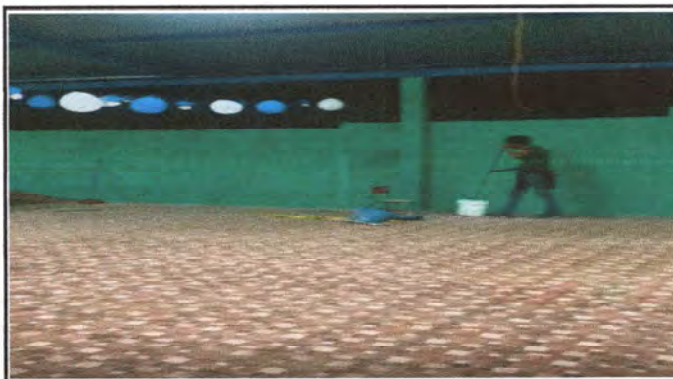
FOTO 10: Se observa el proceso de aplicacion de pintura en pared.

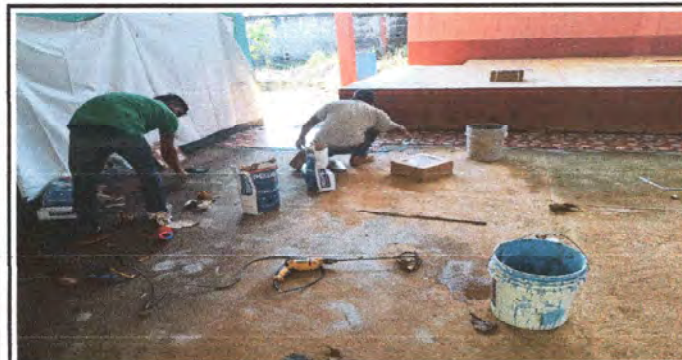
FOTO 11: Se observa la colocacion de piso ceramico en salon.

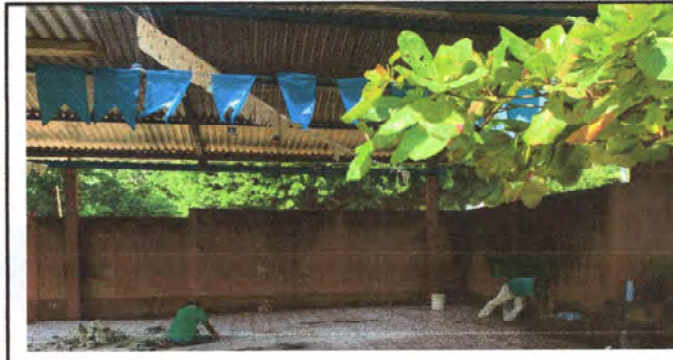
FOTO 12: Se observa el proceso de repello en muro.
