REGISTRO FOTOGRÁFICO  
PROGRAMA DE MANTENIMIENTO DE EDIFICIOS ESCOLARES PÚBLICOS

| NOMBRE DEL ESTABLECIMIENTO | ESCUELA OFICIAL RURAL MIXTA MANO DE LEÓN | DIRECCIÓN DEL ESTABLECIMIENTO | CASERIO MANO DE LEÓN |
| CÓDIGO DEL ESTABLECIMIENTO | 03-02-0018-43 | FECHA | 20 DE MAYO DE 2024 |

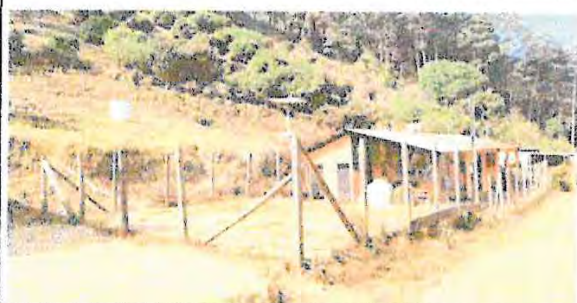
Foto 1: Vista panorámica desde el costado derecho de la escuela, donde se observa la importancia del muro perimetral.

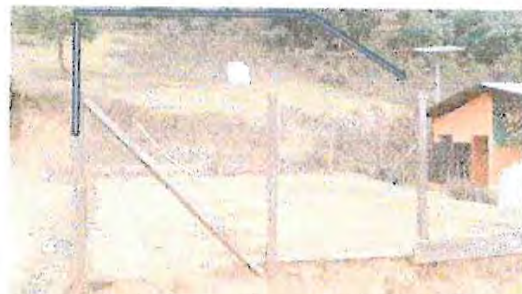
Foto 2: Es importante extender la circulación de la escuela con el muro perimetral para proteger el área.

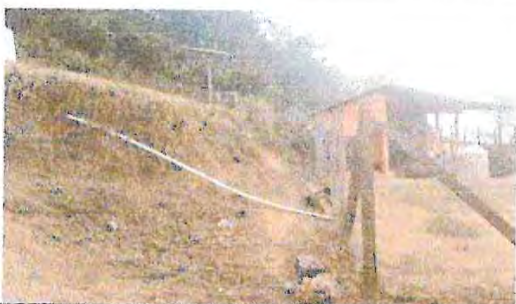
Foto 3: Se observa el límite actual de circulación, por lo cual, es necesario el muro perimetral.

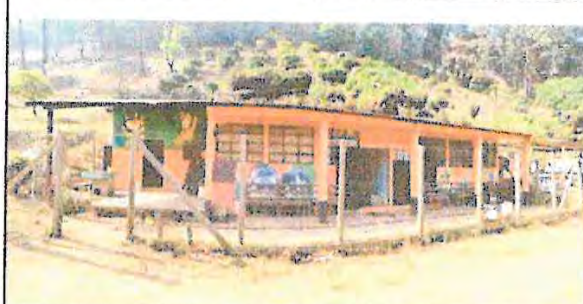
Foto 4: Parte frontal del área a mejorar con el muro perimetral.

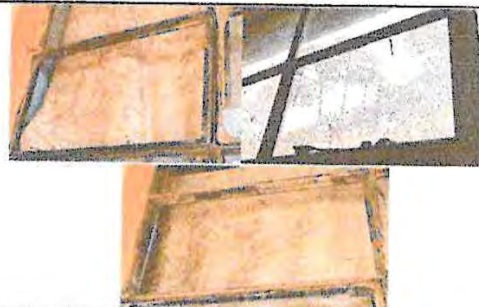
Foto 6: Es necesario instalar vidrios para las ventanas que ya no tienen y cambiar los que se encuentran rotos.
