SITUACIÓN DEFICIENCIAS DETERMINADAS

| NOMBRE DEL ESTABLECIMIENTO: | EODP Anexa a Escuela Oficial Urbana Mixta Nuevo Milen | DIRECCIÓN DEL ESTABLECIMIENTO: | Sector Chacaya 6a.calle 0-76 zona 2 |
| CÓDIGO DEL ESTABLECIMIENTO: | 03-11-0004-42 | FECHA: | 09 de septiembre de 2,024 |

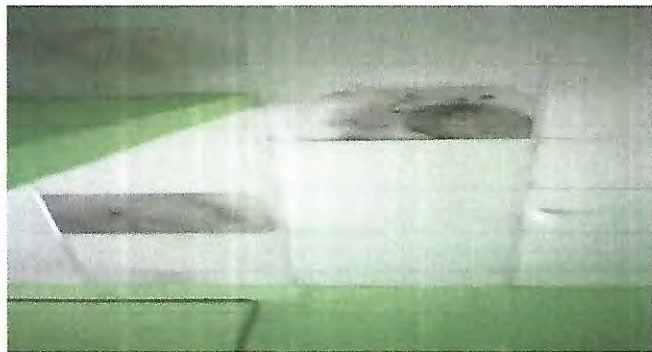
Foto 1: Estado del cielo falso que se encuentra sobre las gradas que conduce al segundo nivel

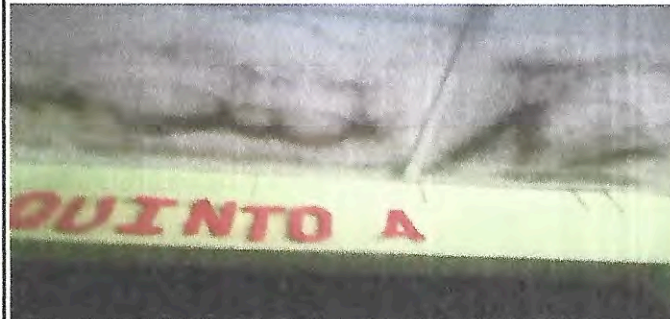
Foto 2: cielo falso dañado por demasiada filtración de agua en unos de los salones afectados.

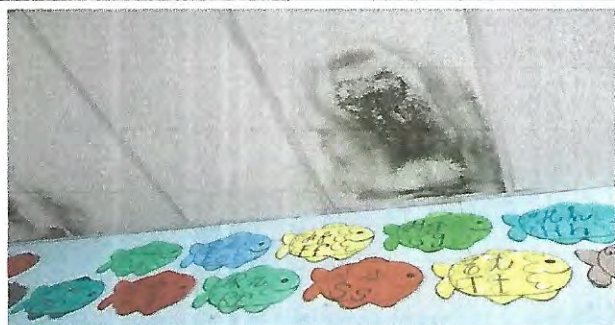
Foto 3: Estado del cielo falso en otro salón del clases del segundo nivel.

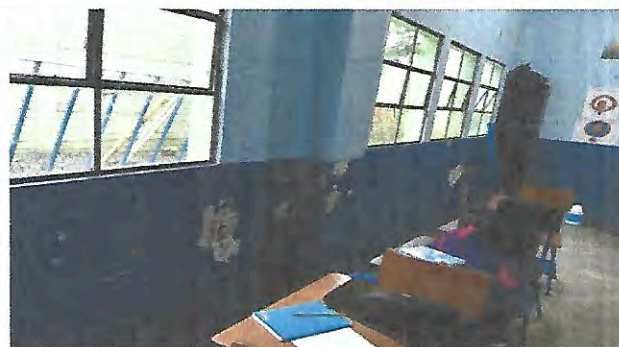
Foto 4: Estado actual de la pintura que esta afectado por la humedad del primer módulo por humedad.

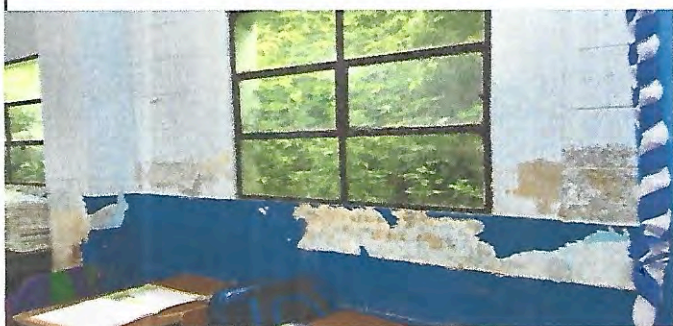
Foto 5: Interior de otro salón con pintura dañada por demasiada humedad.

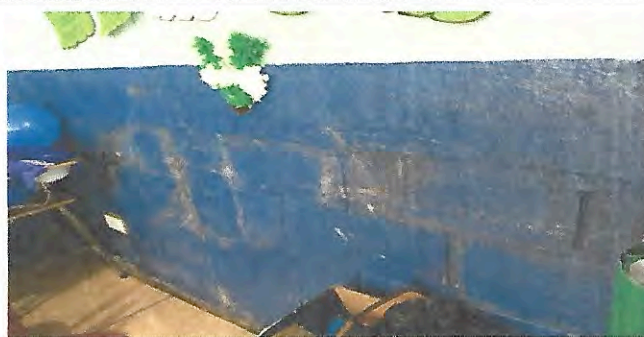
Foto 6: pintura dañada por humedad en salón de clases.
