REGISTRO FOTOGRÁFICO  
PROGRAMA DE MANTENIMIENTO DE EDIFICIOS ESCOLARES PÚBLICOS

| DEPARTAMENTO: | San Marcos | MUNICIPIO: | San Antonio Sacatepéquez |
| NOMBRE DEL ESTABLECIMIENTO: | Escuela Oficial Rural Mixta | DIRECCIÓN DEL ESTABLECIMIENTO: | Aldea Santo Domingo |
| CÓDIGO DEL ESTABLECIMIENTO: | 12-03-0131-43 | FECHA: | 28 de junio de 2024 |

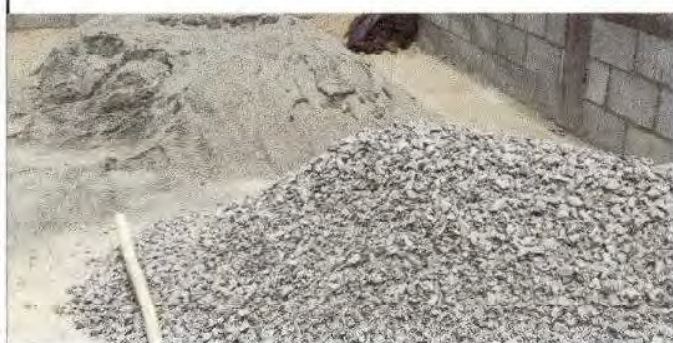
Foto1: Materiales para iniciar los trabajos de solera de humedad y columnas para el soporte de los barros.

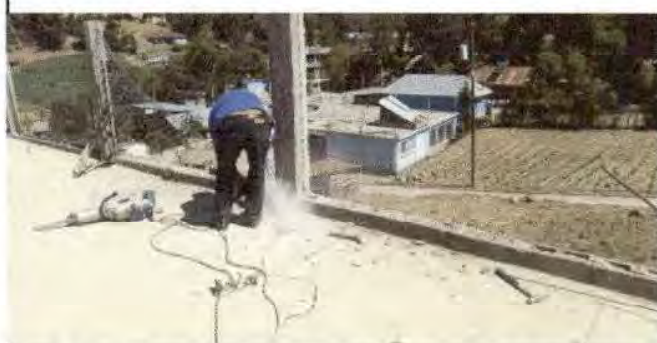
Foto 2: Dejando libre el espacio e iniciando los trabajos de limpieza para iniciar la solera de humedad.

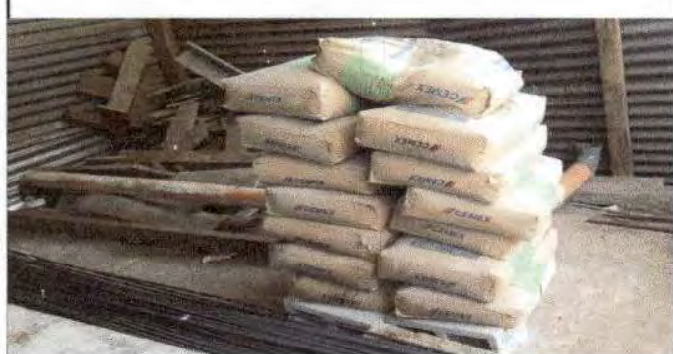
Foto 3: Materiales para iniciar los trabajos en la Escuela Oficial Rural Mixta.

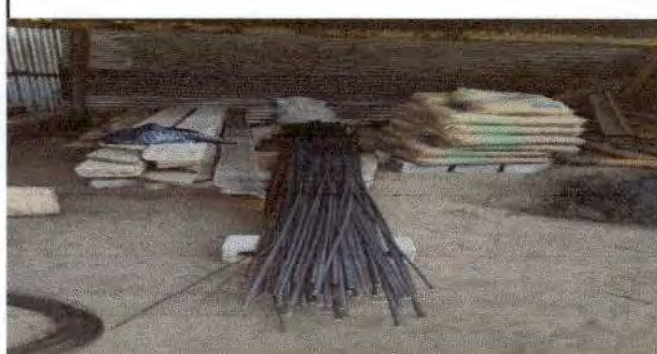
Foto 4: Materiales para realizar los trabajos en la Escuela Oficial Rural Mixta.

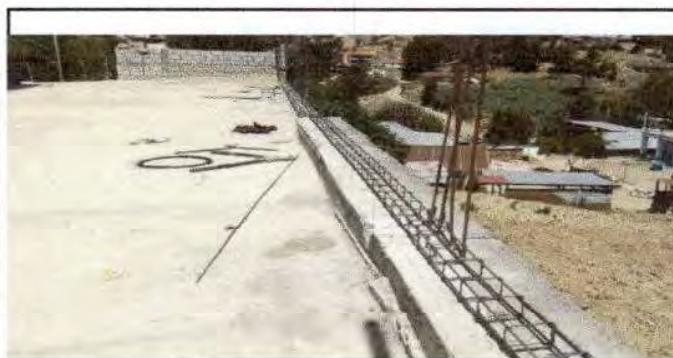
Foto 5: instalación de hierro para la solera de humedad.

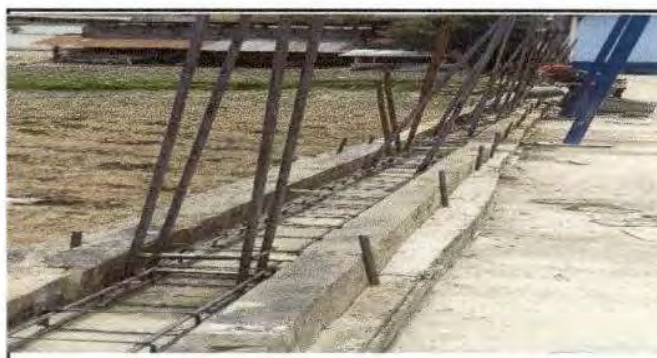
Foto 6. alistando el espacio para fundir la solera de humedad de soporte de las columnas.

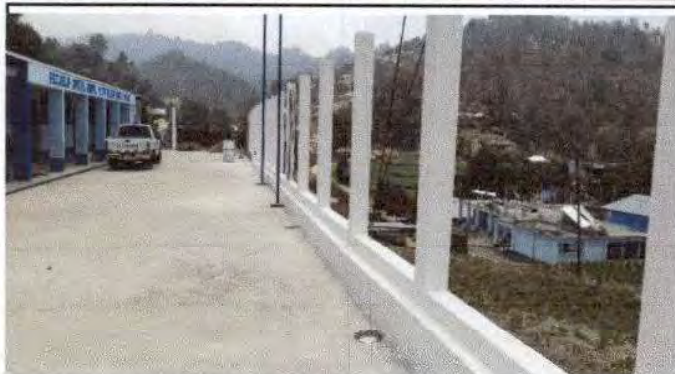
Foto 1: se finalizo de repellar las columnas de 20 por 20 centímetros con crestuco.

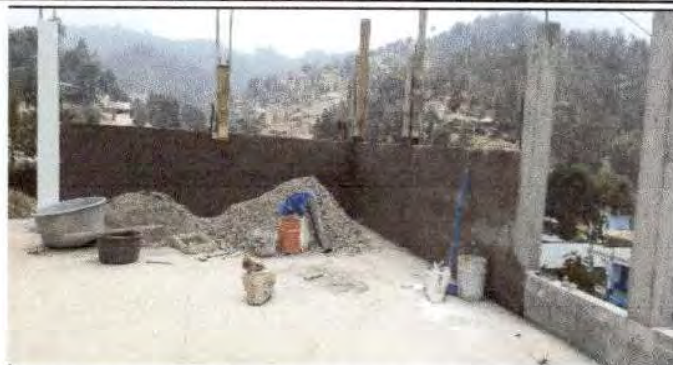
Foto 2: fundición de columnas para sostener los barrotes.

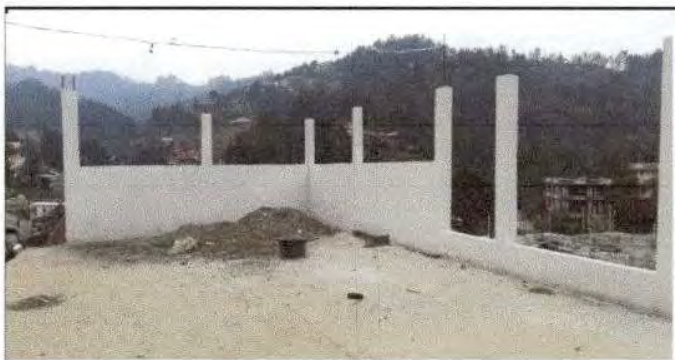
Foto 3: repello de de columnas utilizando crestuco .

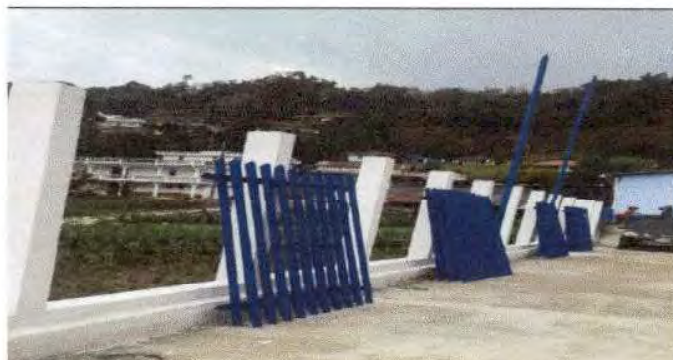
Foto 4: alistando los barrotes para la instalación enfrente de la escuela.

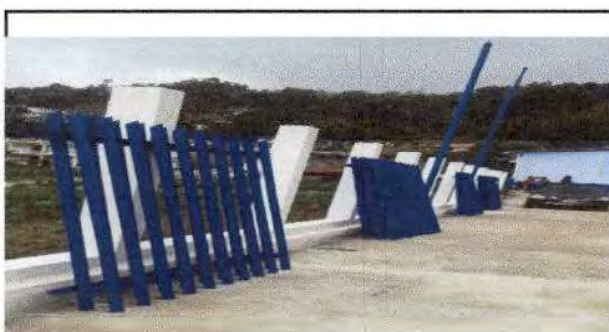
Foto 5. distribullendo los barrotes para posteriormente colocarlos.

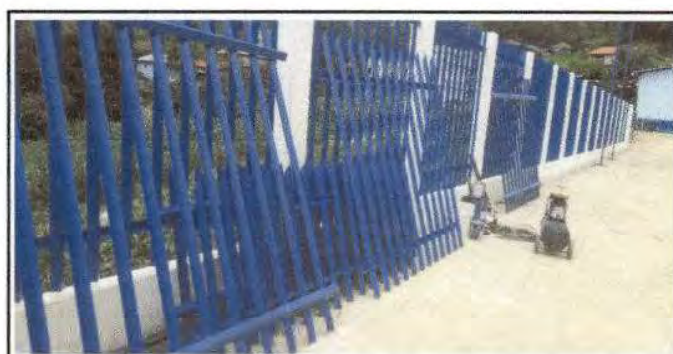
Foto 6 alistando los barrotes para poder colocarlos en la parte de ingreso al Centro Educativo.

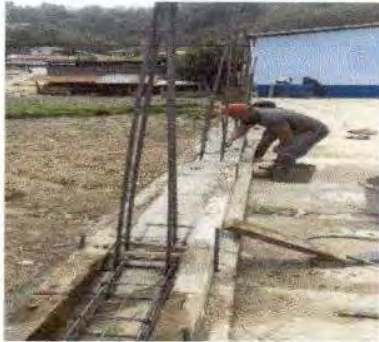
Foto1: Fundiendo la solera de humedad de 10 por 20 centímetros

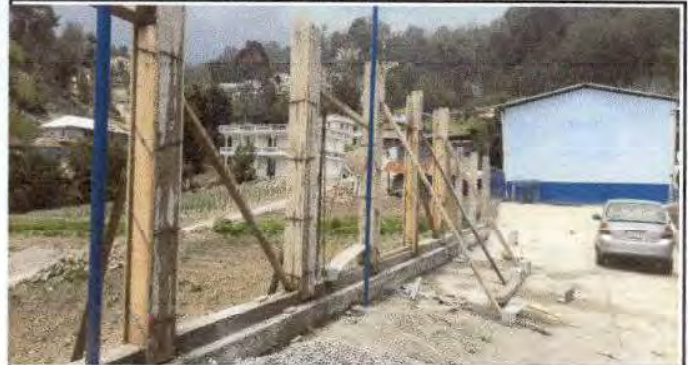
Foto 2: Instalación de las columnas para el soporte de los barrotes

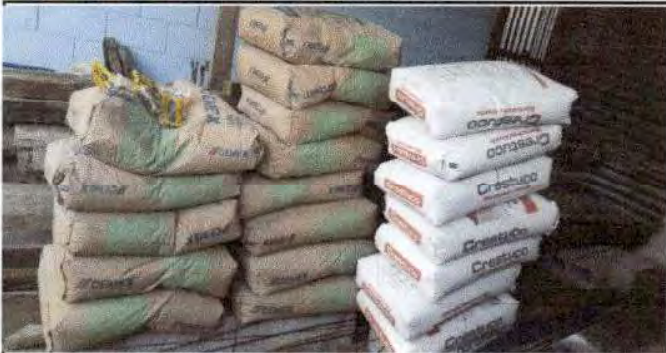
Foto 3: materiales para finalizar los trabajos y repello final de la solera de humedad y las columnas.

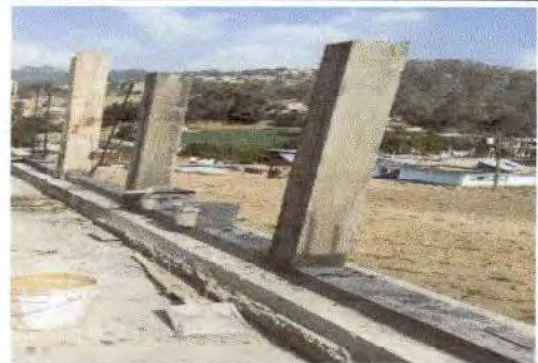
Foto 4: Instalación de columnas para el soporte de los barrotes enfrente de la escuela.

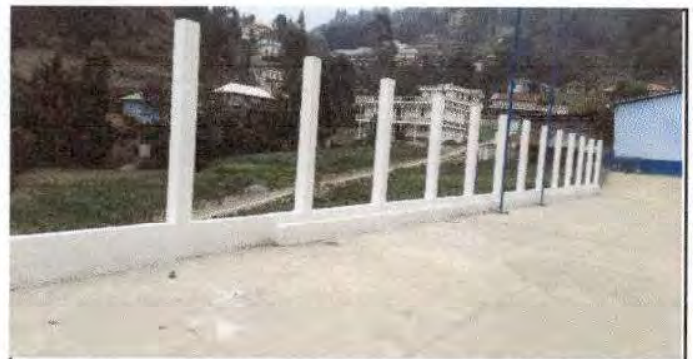
Foto 6. Vista general de terminado del repello de la solera de humedad y las columnas enfrente de la escuela.

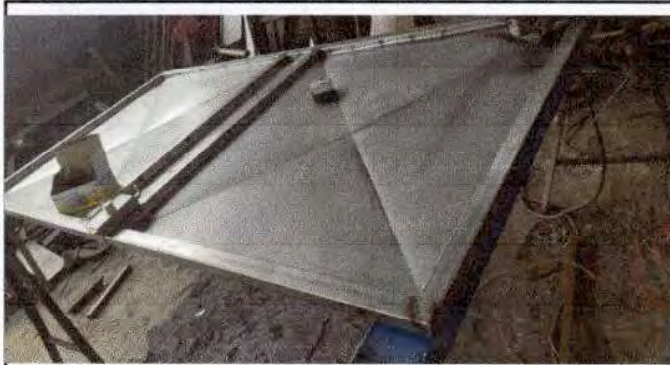
Foto 1: Lijando la estructura de metal de la puerta para poder pintar.

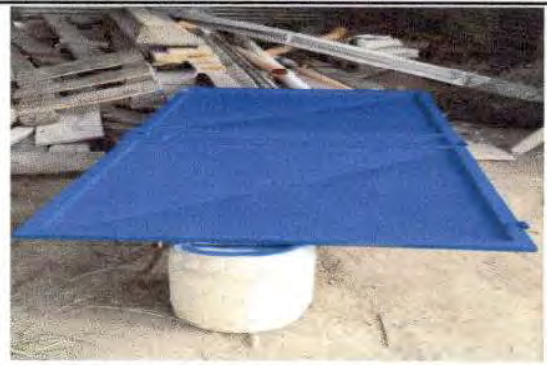
Foto 2: Pintando la estructura de metal de la puerta.

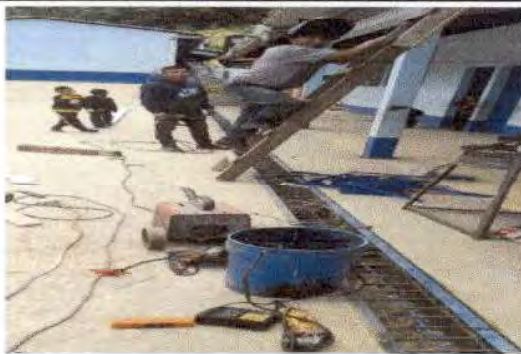
Foto 3: Instalacion de soportes y/o pescantes en las aulas de la escuela.

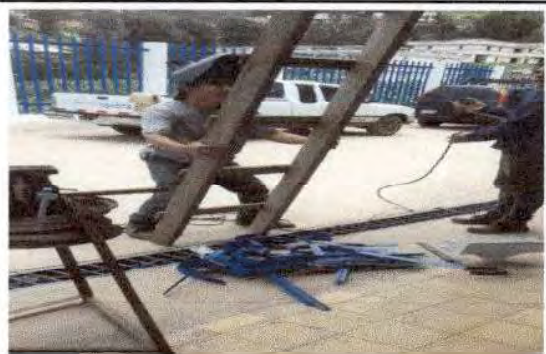
Foto 4: Instalando los soportes y/o pescantes para sostener los canales de agua.

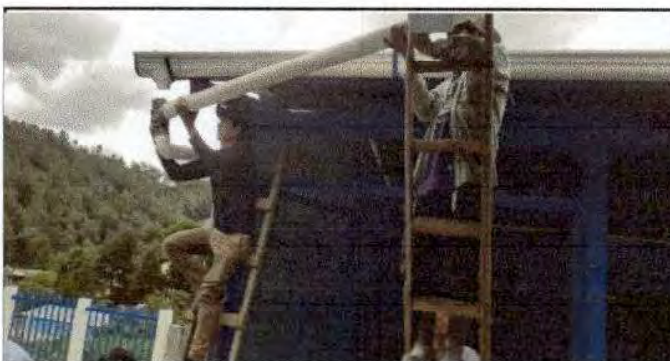
Foto 5: instalación de los canales de agua en las aulas de la escuela.

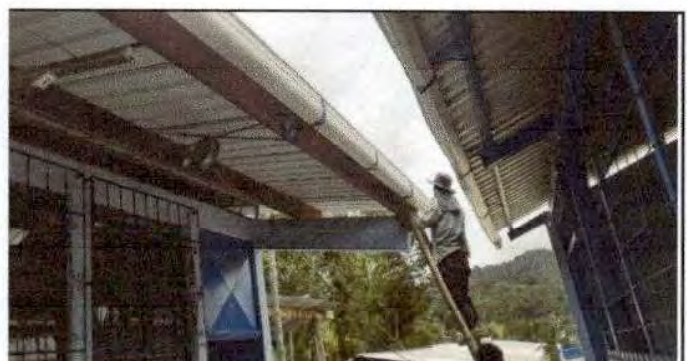
Foto 6. verificando el desnivel de los canales para que el agua pueda correr con facilidad.

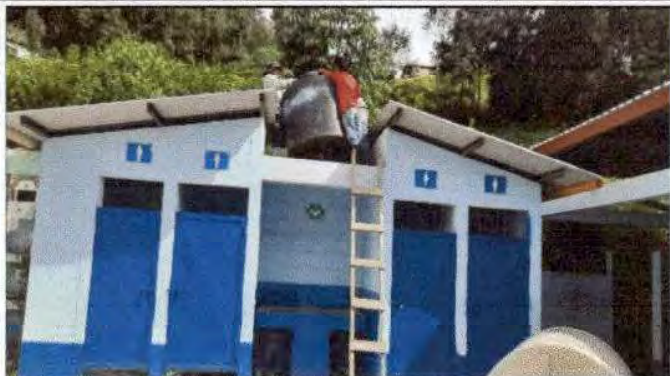
Foto1: Desconectando el depósito de agua para sustituirlo.

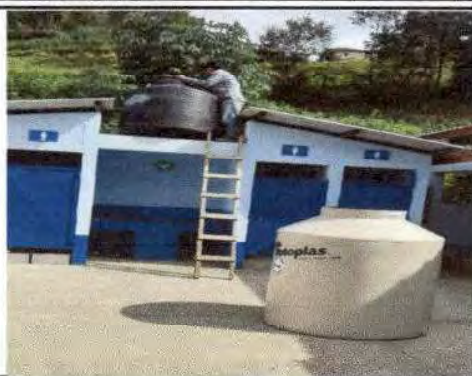
Foto 2: Bajando el depósito de agua para poder colocar el depósito nuevo de 1,100 litros.

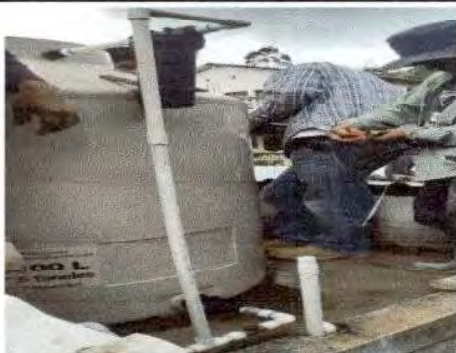
Foto 3: Verificando y colocando los diferentes materiales del depósito de agua.
