**REGISTRO FOTOGRÁFICO  
PROGRAMA DE MANTENIMIENTO DE EDIFICIOS ESCOLARES PÚBLICOS**

PRA-FOR-123  
Versión 1

| NOMBRE DEL ESTABLECIMIENTO | EORM | DIRECCIÓN DEL ESTABLECIMIENTO | Caserío La Reforma |
| CÓDIGO DEL ESTABLECIMIENTO | 1204-0028-43 | FECHA | 14/06/2024 |

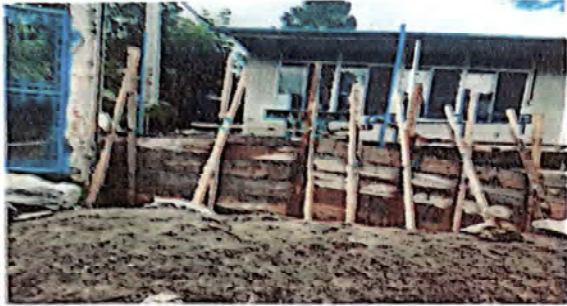
Foto 1: Proceso de construcción del muro perimetral de block con tubo HG y malla galvanizada, soleras.

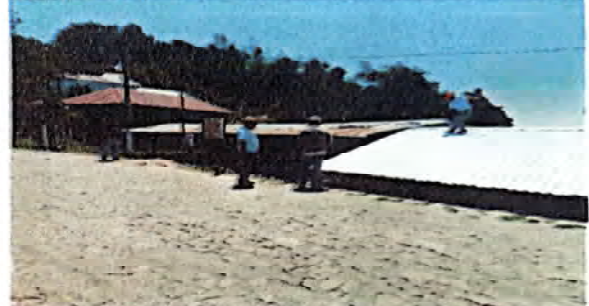
Foto 2: Trabajando la sustitución de lámina por lamina troquelada aluzinc calibre 26.

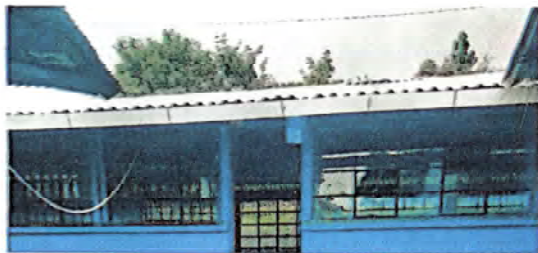
Foto 3: Proceso sustitución de canales de PVC alto caudal con pescantes de 1 x 3/16@ 1.00m

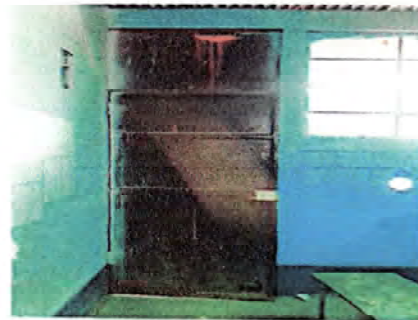
Foto 4: Proceso de Instalación de chapas

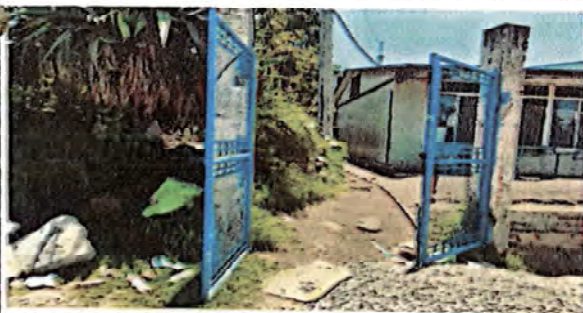
Foto 5: Proceso de mantenimiento del portón

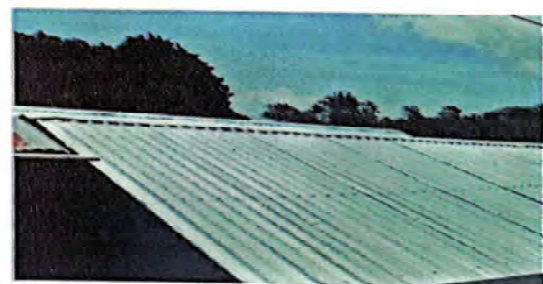
Foto 6: Trabajo de sustitución de capote
