SITUACIÓN DEFICIENCIAS DETERMINADAS

| NOMBRE DEL ESTABLECIMIENTO: | Escuela Oficial Rual Mixta | DIRECCIÓN DEL ESTABLECIMIENTO: | Caserío Vista Hermosa, Aldea Tuichilupe, Comitancillo, S.M. |
| CÓDIGO DEL ESTABLECIMIENTO: | 12-04-0032-43 | FECHA: | 20/05/2024 |

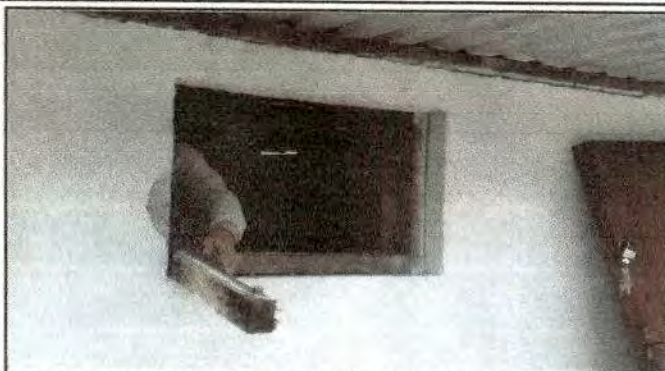
Foto1: Sustitución de ventanas de madera a metal mas vidrios

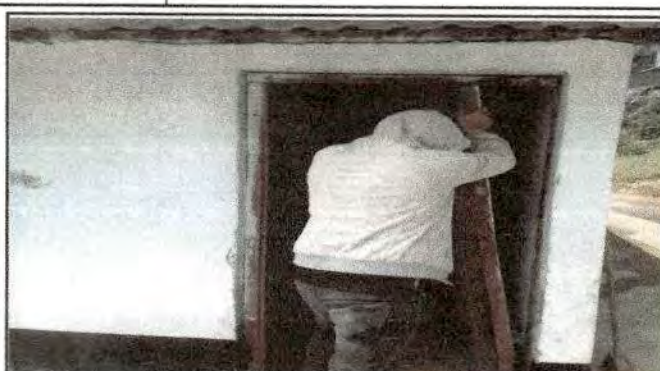
Foto 2: Sustitución de puerta de madera a metal

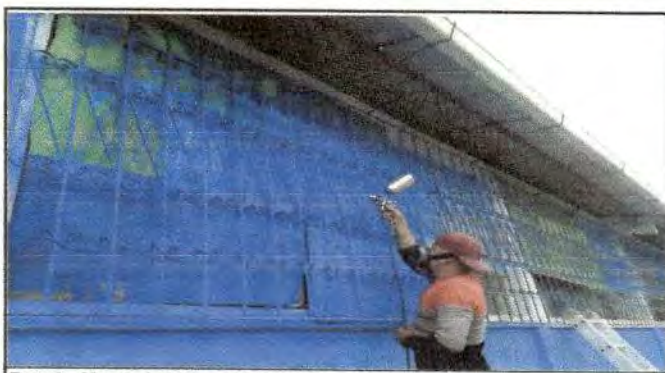
Foto 3: Mantenimiento de balcones

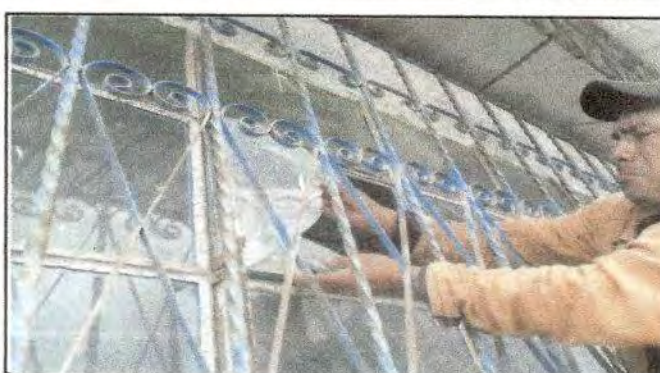
Foto 4: Sustitución de vidrios

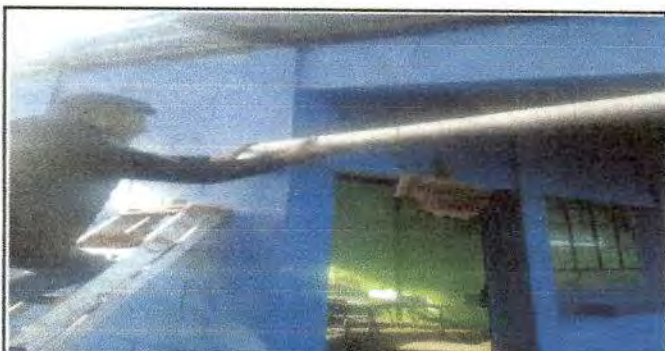
Foto 5: Reparación de bajadas de agua pluvial, tubo pvc

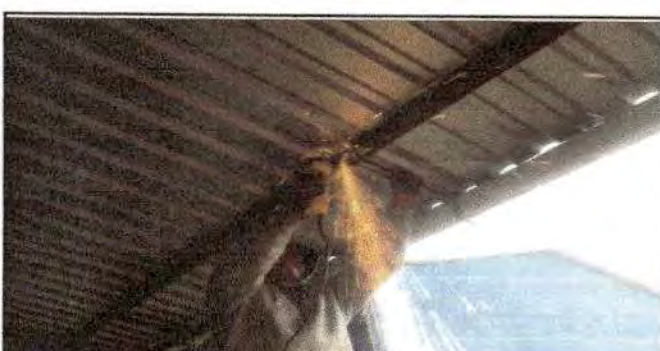
Foto 6: Sustitución de pescante de metal para canal

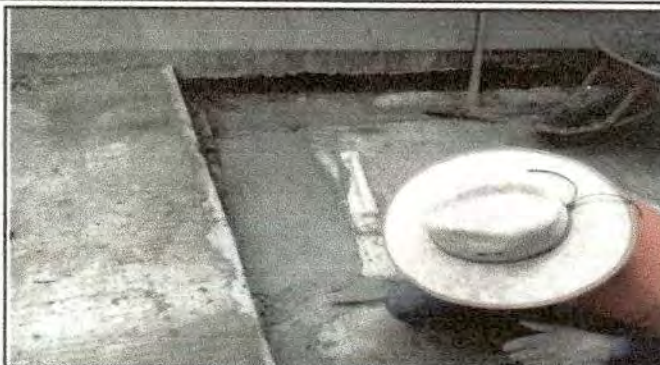
Foto 7: Reparación de banquetas de concreto

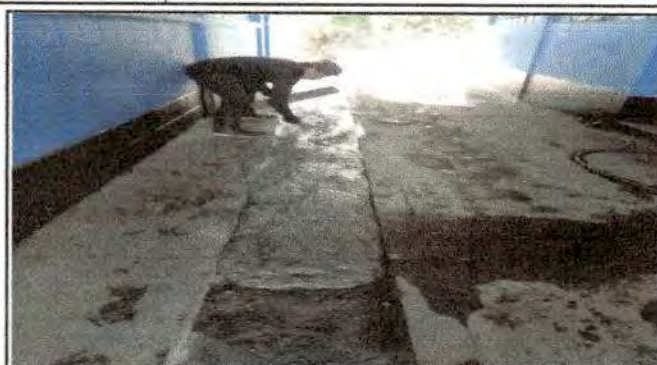
Foto 8: Reparación de cuneta de concreto

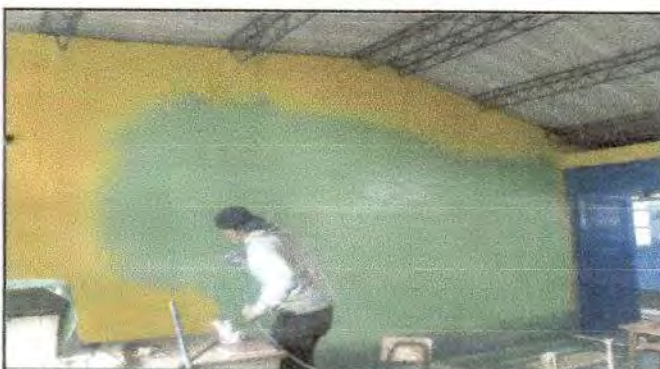
Foto 9: Metros de pintura en muros exteriores e interiores

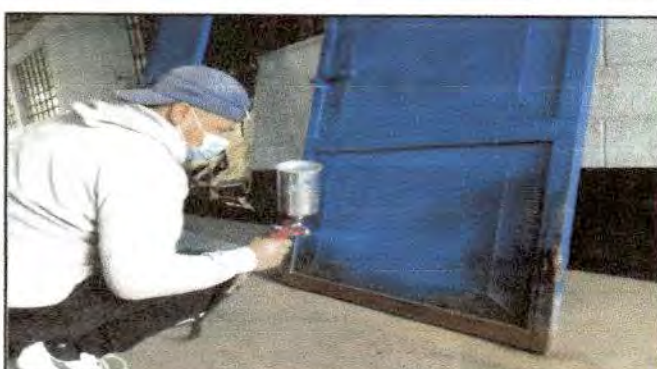
Foto 10: Aplicación de pintura a puerta de metal

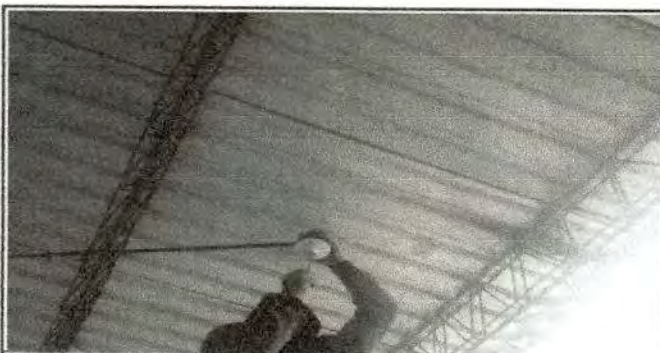
Foto 11: Sustitución de focos ahorradores

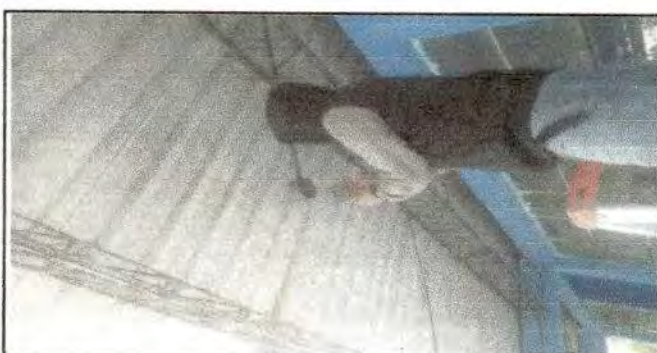
Foto 12: Sustitución de plafoneras

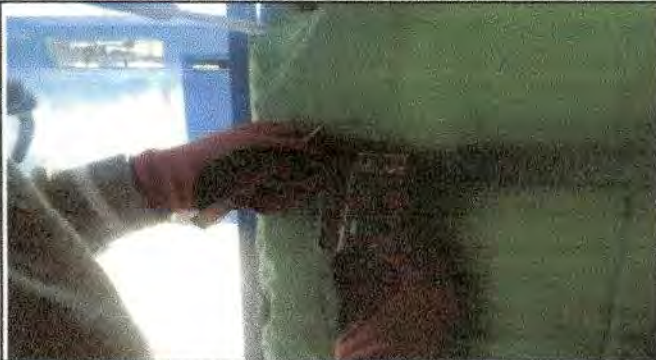
Foto 13: Sustitución de interruptores dobles

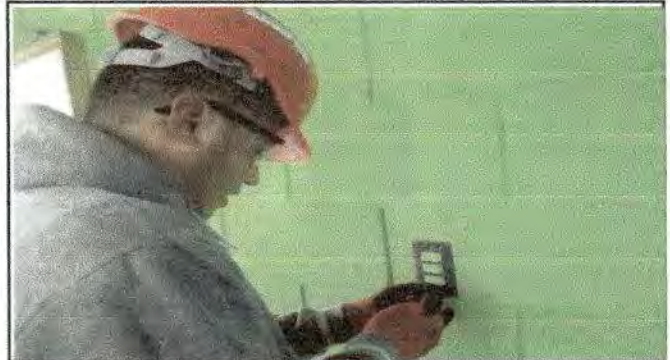
Foto 14: Sustitución de interruptores triples

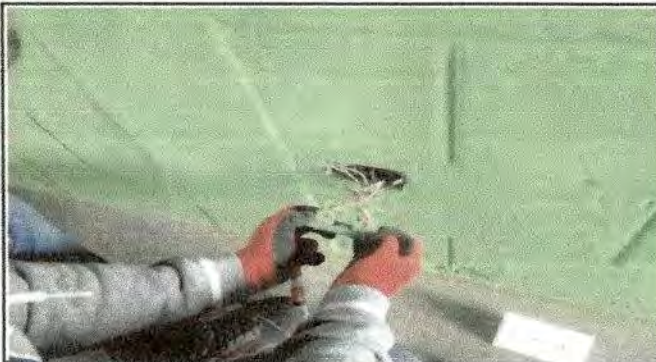
Foto 15: Sustitución de tomacorrientes dobles

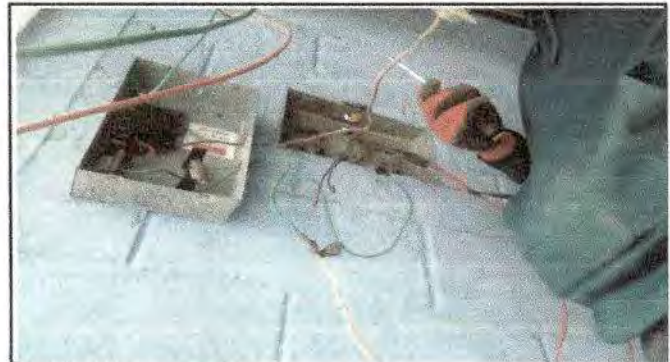
Foto 16: Sustitución de flipones

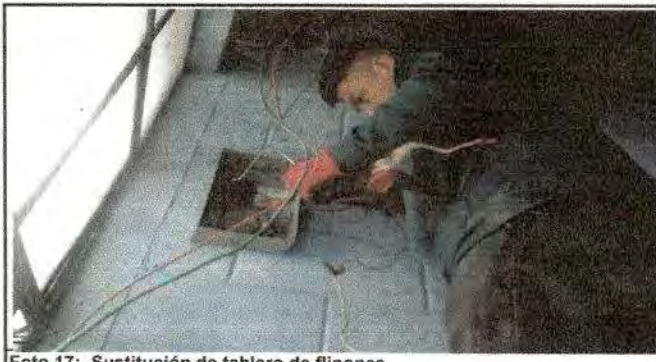
Foto 17: Sustitución de tablero de flipones

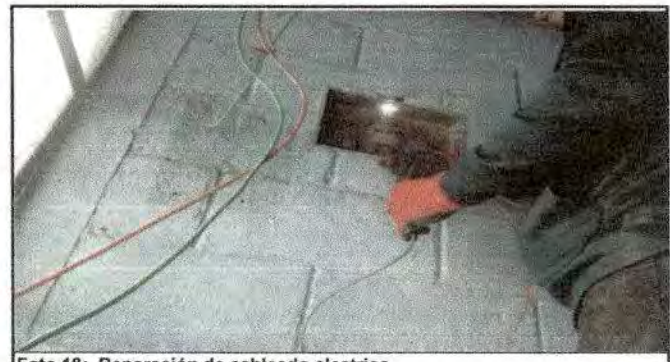
Foto 18: Reparación de cableado eléctrico

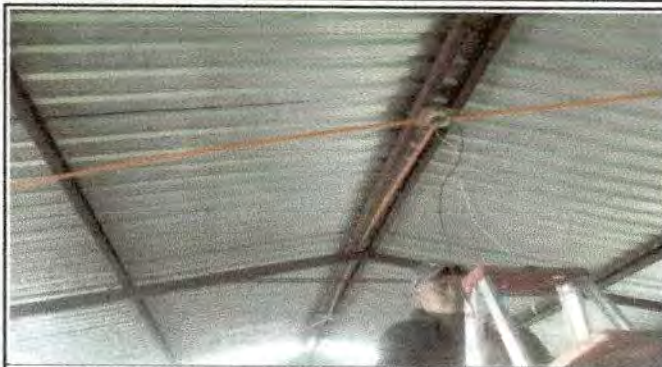
Foto 19: Sustitución de ducto eléctrico

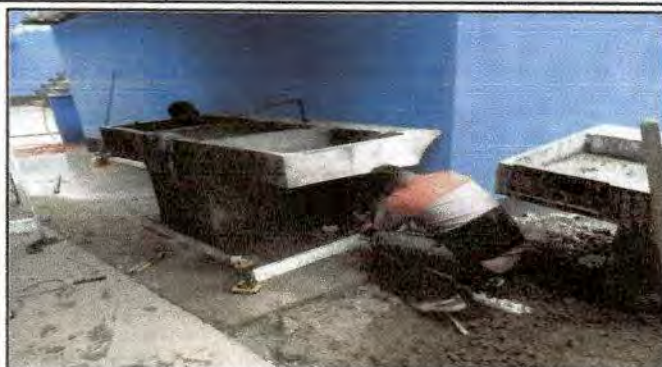
Foto 20: Sustitución de pileta de cemento de dos lavaderos
