SITUACIÓN DEFICIENCIAS DETERMINADAS

| NOMBRE DEL ESTABLECIMIENTO: | EORM SECTOR LA FLORIDA | DIRECCIÓN DEL ESTABLECIMIENTO: | SECTOR LA FLORIDA, ALDEA PIEDRA DE FUEGO |
| CÓDIGO DEL ESTABLECIMIENTO: | 12-04-0043-43 | FECHA: | 08/06/2024 |

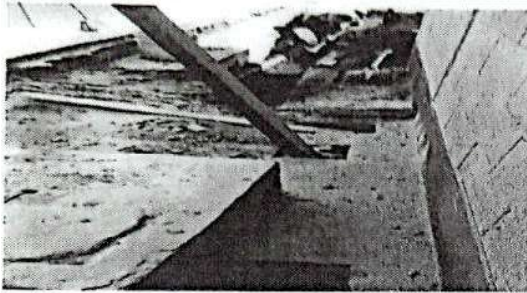
Foto1: Estes el desarrollo de los trbajos del torre de metal

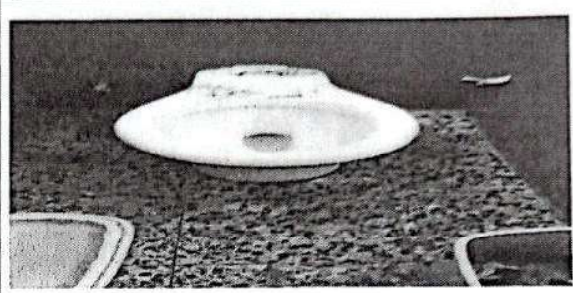
Foto 2: Asi se realizaron los cambios de la tapadera de los inodoros

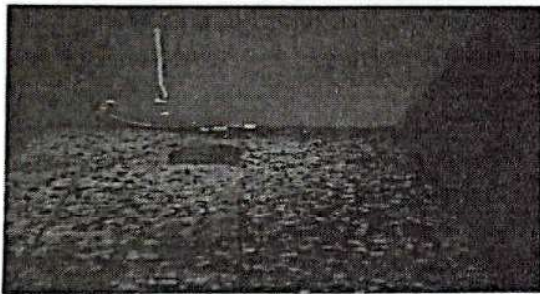
Foto 3: Asi se instalaron los grifos en el baño y en la pileta

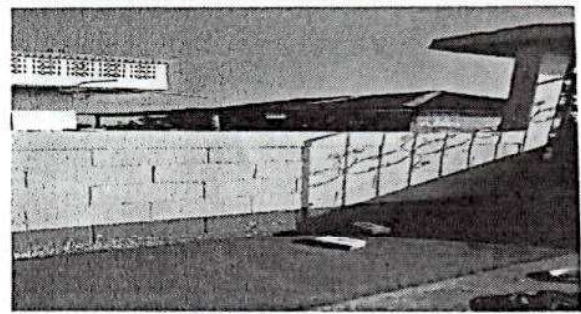
Foto 4: Asi se quedo el muro cuando levantaron la malla que tenia

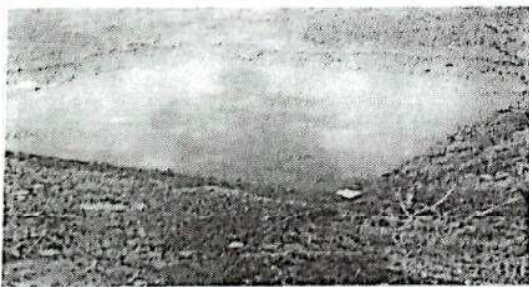
Foto 5: estes la caja que camblaron la taoadera

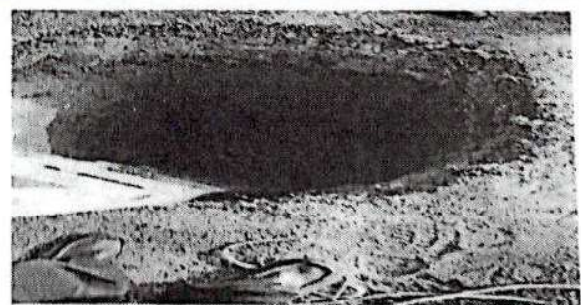
Foto 6: estes el abance de la reposadera durante su ejecución

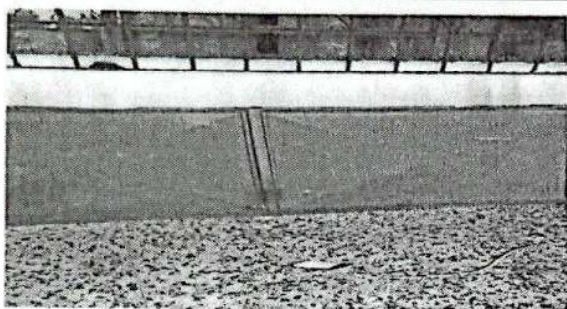
Foto 1: Estos el proceso que lleva el cambio de una chapa

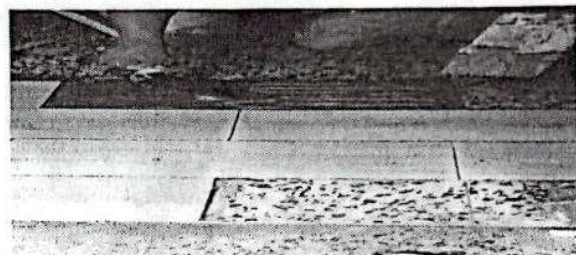
Foto 2: estes el cambio de piso en la dirección ya finalizado

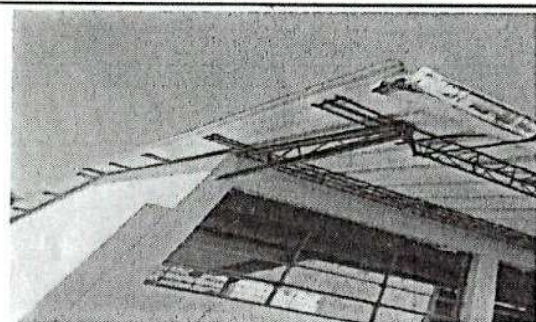
Foto 3: Se estaba demoliendo la bajada pluvial de agua

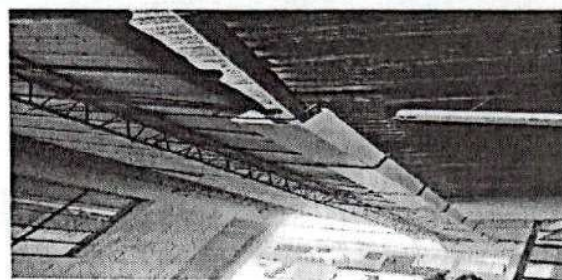
Foto 4: así se quedo la sustitución de canal ya finalizado

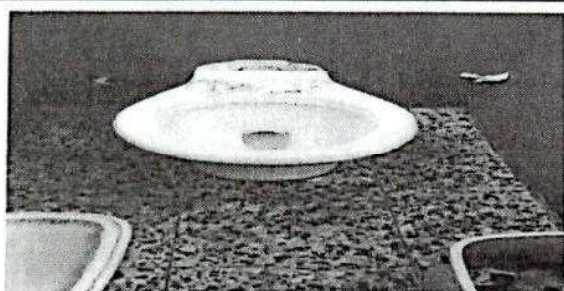
Foto 5: Así se quedaron los inodoros después de instalar los accesorios

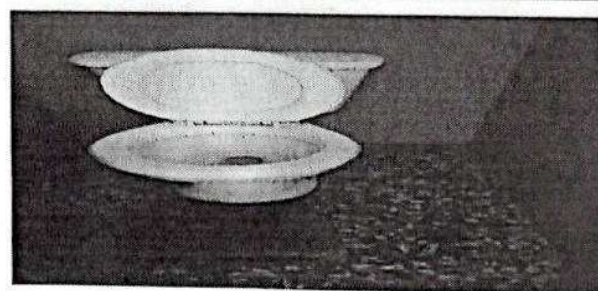
Foto 6: este son los inodoros que se compraron
