REGISTRO FOTOGRÁFICO  
PROGRAMA DE MANTENIMIENTO DE EDIFICIOS ESCOLARES PÚBLICOS

| DEPARTAMENTO: | San Marcos | MUNICIPIO: | Comitancillo |
| NOMBRE DEL ESTABLECIMIENTO: | EORM | DIRECCIÓN DEL ESTABLECIMIENTO: | Cantón Vista Hermosa, Aldea Tuilelén, Comitancillo, S.M. |
| CÓDIGO DEL ESTABLECIMIENTO: | 12-04-0049-43 | FECHA: | 17/12/2024 |

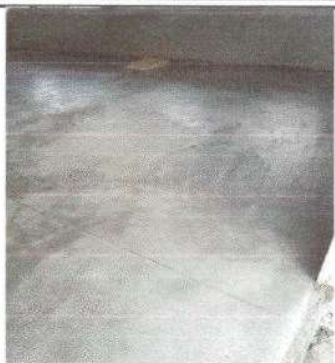
Foto 1: Sustrucción de piso prefabricado por torta de concreto, en módulo 2

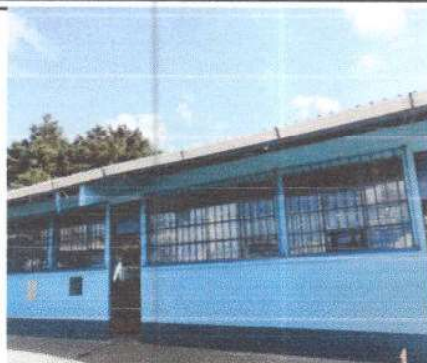
Foto 2: Fabricación e instalación de balcones de hierro en ventanas, en módulo 1

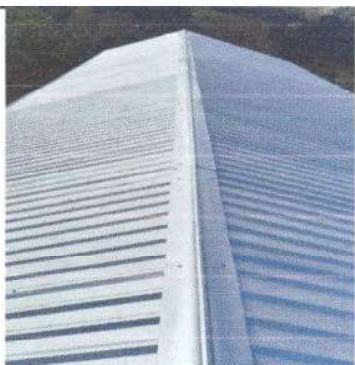
Foto 3: Sustrucción de lámina, por lámina troquelada aluzinc calibre 26, en módulo 1

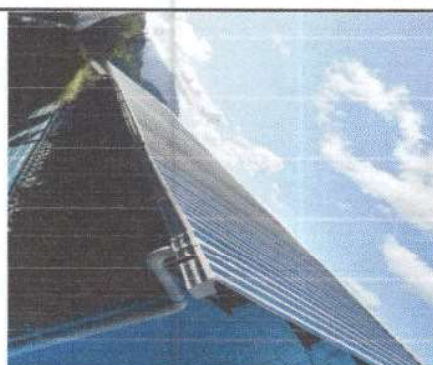
Foto 4: Sustrucción de canal pvc, en módulo 1

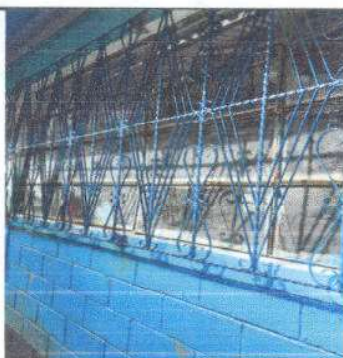
Foto 5: Mantenimiento a balcones de metal, en módulo 2

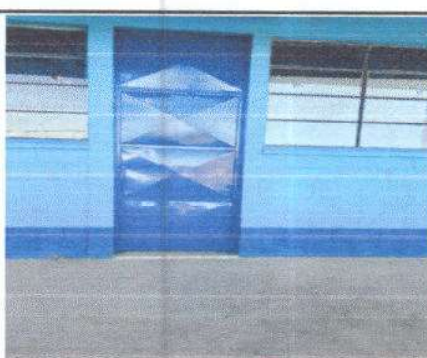
Foto 6: Mantenimiento de puertas de metal, en módulo 1

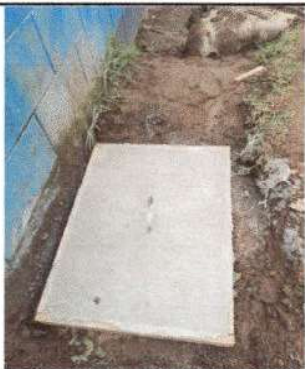
Foto 7: Mantenimiento a reposadera, en área de pila

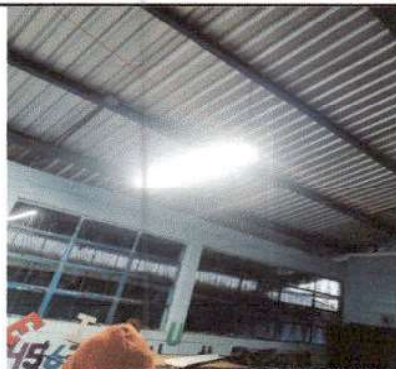
Foto 8: Sustitución de lámpara de 2 x 40, en módulo 1

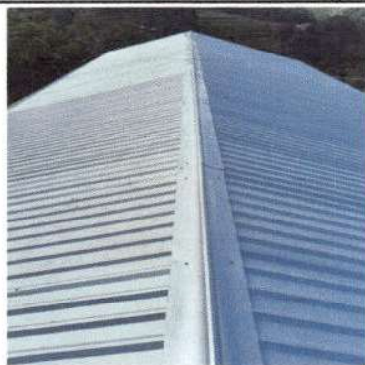
Foto 9: Sustitución de capote de lamina para laminá troquelada, en módulo 1

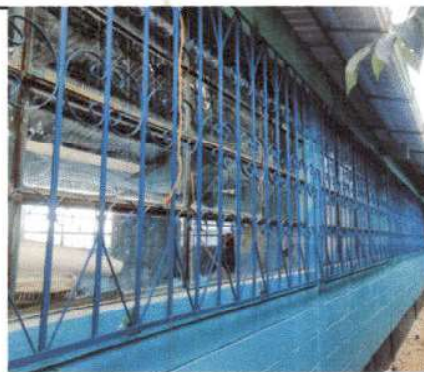
Foto 10: Fabricación e instalación de balcones de hierro en ventanas, en módulo 1

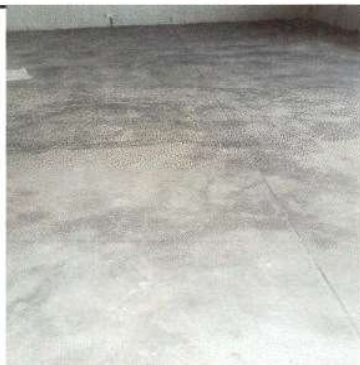
Foto 11: Sustitución de piso prefabricado por torta de concreto, en módulo 2

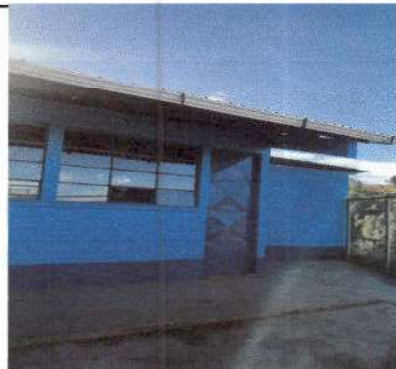
Foto 12: Sustitución de canal PVC, en módulo 1
