REGISTRO FOTOGRÁFICO  
PROGRAMA DE MANTENIMIENTO DE EDIFICIOS ESCOLARES PÚBLICOS

Ministerio de Educación  
Guatemala

SITUACIÓN DEFICIENCIAS DETERMINADAS

| NOMBRE DEL ESTABLECIMIENTO: | Escuela Oficial Rural Mixta | DIRECCIÓN DEL ESTABLECIMIENTO: | Caserío Buena Vista Bacchuc |

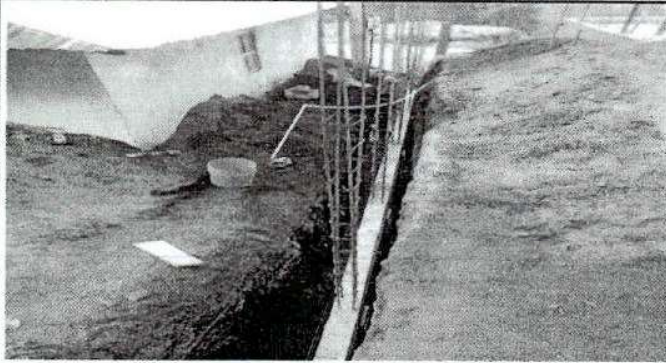
Foto 1: Reparación de muro perimetral de block con tubo hg y malla galvanizada, (soleras intermedias, cimiento de corrido, soleras de humedad, hiladas de block, tubos y columnas)

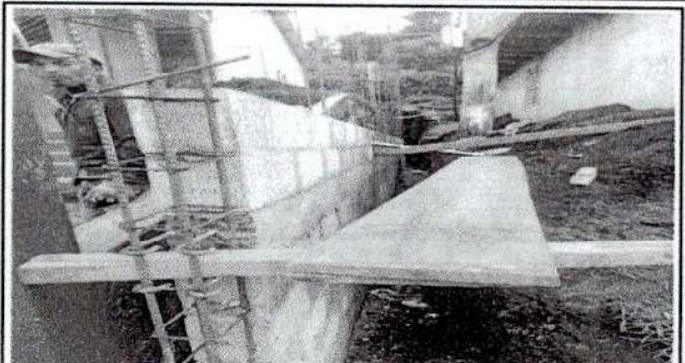
Foto 2: Reparación de muro perimetral de block con tubo hg y malla galvanizada, (soleras intermedias, cimiento de corrido, soleras de humedad, hiladas de block, tubos y columnas).

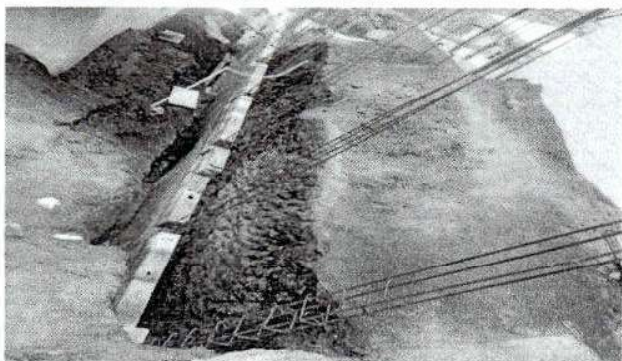
Foto 3: Reparación de muro perimetral de block con tubo hg y malla galvanizada, (soleras intermedias, cimiento de corrido, soleras de humedad, hiladas de block, tubos y columnas).

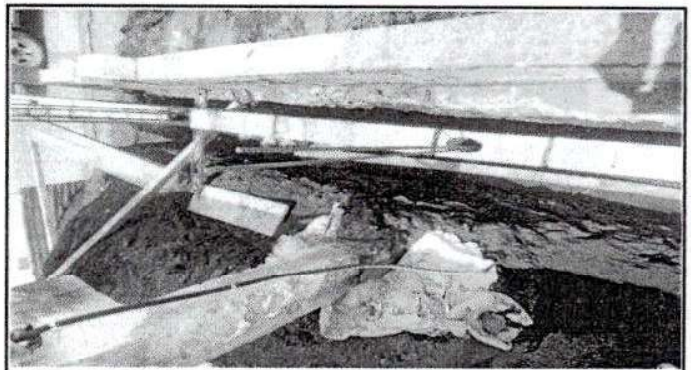
Foto 4: Reparación de muro perimetral de block con tubo hg y malla galvanizada, (soleras intermedias, cimiento de corrido, soleras de humedad, hiladas de block, tubos y columnas).

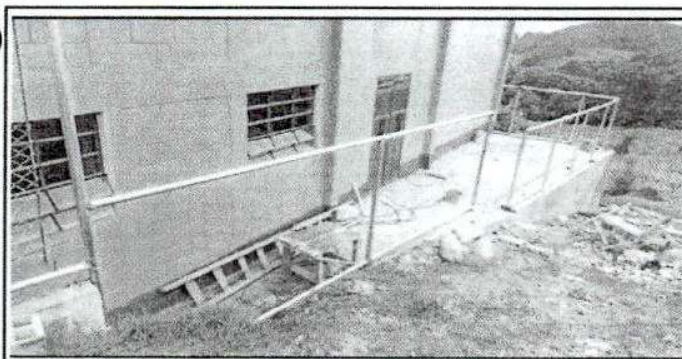
Foto 5: Reparación de tubo hg y malla galvanizada.

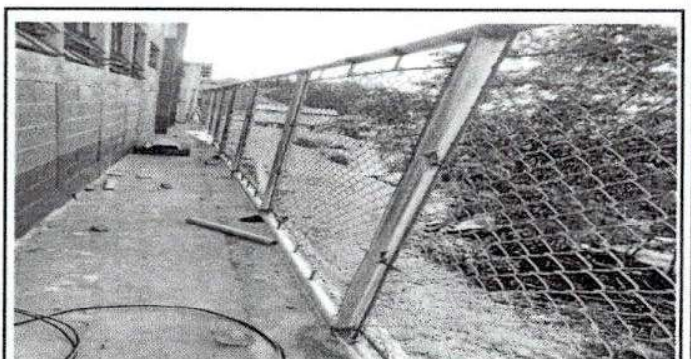
Foto 6: Reparación de tubo hg y malla galvanizada.
