# REGISTRO FOTOGRÁFICO PROGRAMA DE MANTENIMIENTO DE EDIFICIOS ESCOLARES PÚBLICOS

PRA-FOR-123  
Versión 1

SITUACIÓN DEFICIENCIAS DETERMINADAS

| NOMBRE DEL ESTABLECIMIENTO: | Escuela Oficial Rural Mixta | DIRECCIÓN DEL ESTABLECIMIENTO: | Caserío Buena Vista Bacchuc |

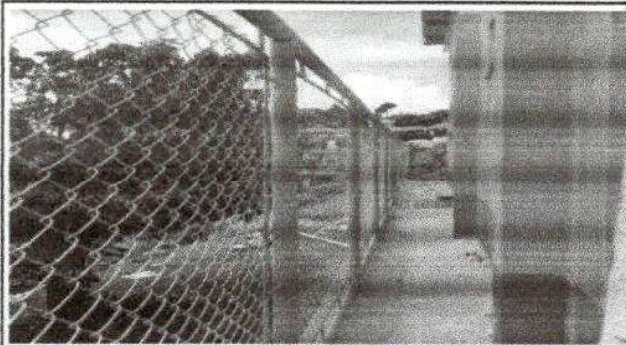
Foto 1: Reparación de muro perimetral de block con tubo hg y malla galvanizada, (soleras intermedias, cimientado de corrido, soleras de humedad, hiladas de block, tubos y columnas)

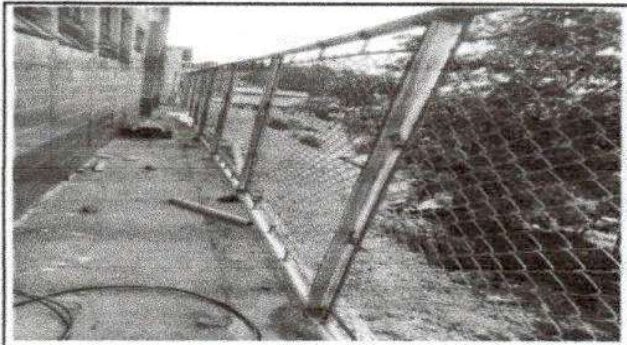
Foto 2: Reparación de muro perimetral de block con tubo hg y malla galvanizada, (soleras intermedias, cimientado de corrido, soleras de humedad, hiladas de block, tubos y columnas)

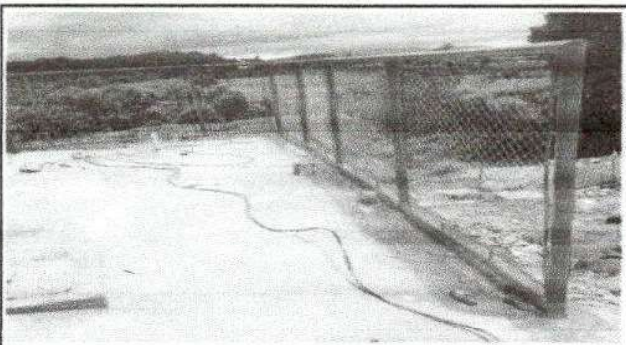
Foto 3: Reparación de muro perimetral de block con tubo hg y malla galvanizada, (soleras intermedias, cimientado de corrido, soleras de humedad, hiladas de block, tubos y columnas)

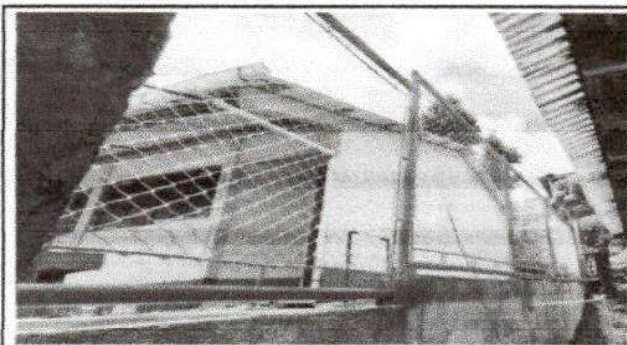
Foto 4: Reparación de tubo hg y malla galvanizada.

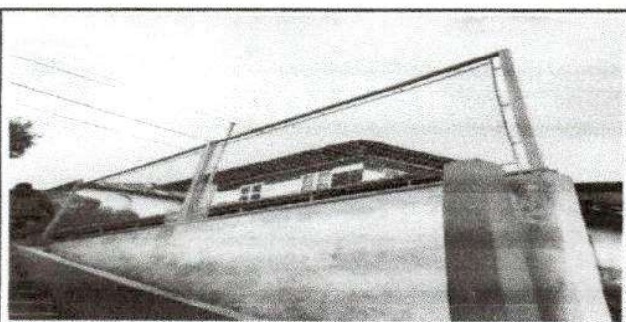
Foto 5: Reparación de tubo hg y malla galvanizada.

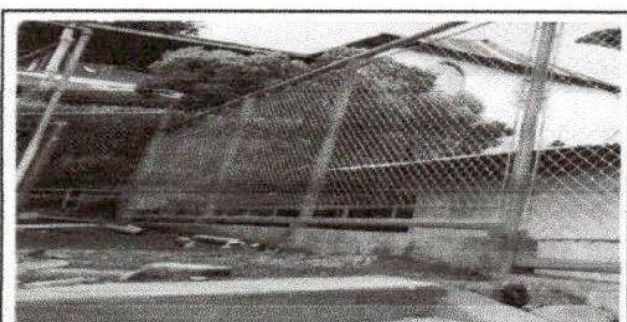
Foto 6: Reparación de tubo hg y malla galvanizada.
