SITUACIÓN DEFICIENCIAS DETERMINADAS:

| NOMBRE DEL ESTABLECIMIENTO: | EORM | DIRECCIÓN DEL ESTABLECIMIENTO: | Caserío La Unión |
| CÓDIGO DEL ESTABLECIMIENTO: | 12-04-3900-43 | FECHA: | 30/09/2024 |

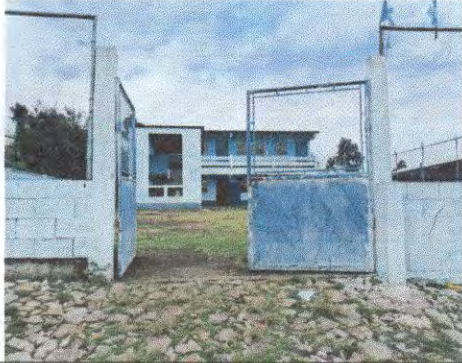
Foto 1: Sustrucción de portón de metal

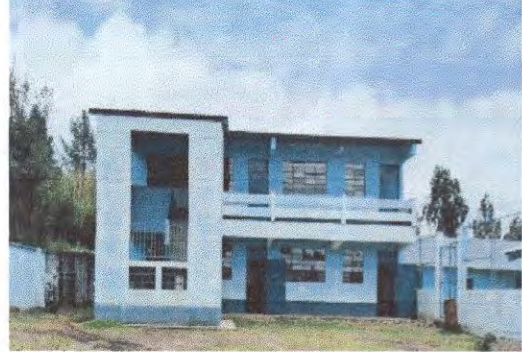
Foto 2: Pintura en muros exteriores e interiores

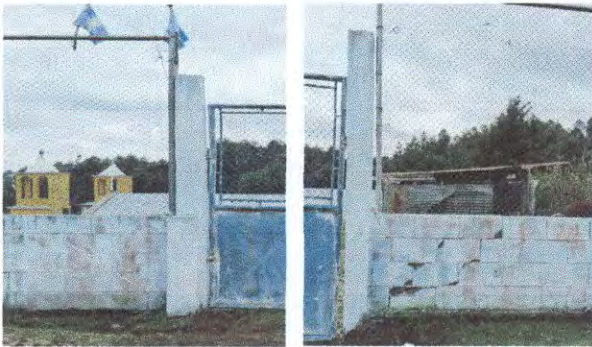
Foto 3: Reparación en muro perimetral de blok

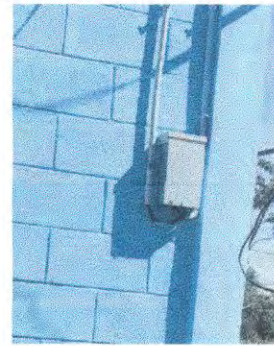
Foto 4: Sustrucción de flipones

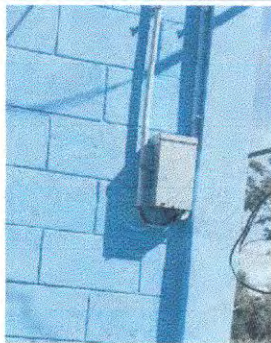
Foto 5: Sustrucción de tablero de flipon

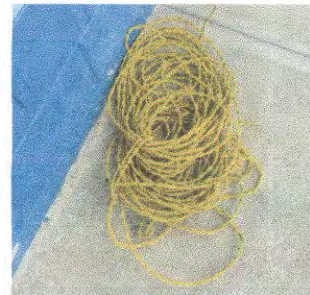
Foto 6: Reparación de cableado eléctrico

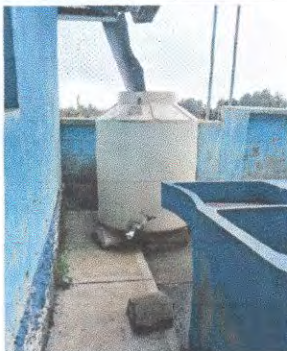
Foto 7: Sustrucción de depósito de agua 1700 litros.

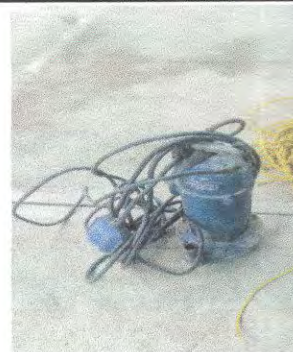
Foto 8: Sustrucción de bomba de agua

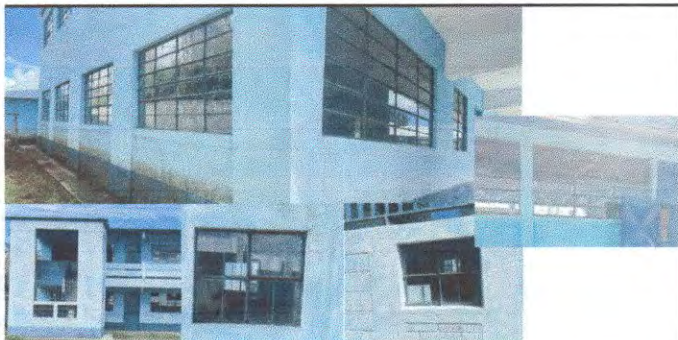
Foto 9: Fabricación e instalación de balcones de hierro en ventanas

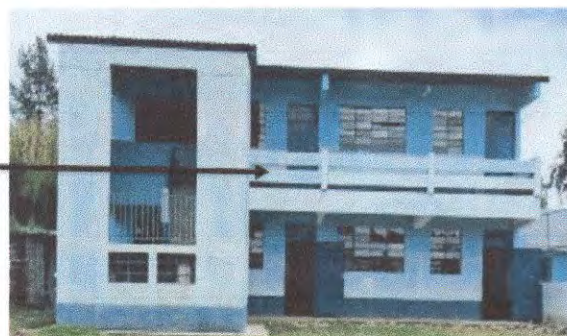
Foto 10: Repello en muro
