SITUACIÓN DEFICIENCIAS DETERMINADAS

| DEPARTAMENTO: | San Marcos | MUNICIPIO: | Concepción Tutuapa |
| NOMBRE DEL ESTABLECIMIENTO: | Escuela Oficial Rural Mixta | DIRECCIÓN DEL ESTABLECIMIENTO: | Caserío Santo Domingo |
| CÓDIGO DEL ESTABLECIMIENTO: | 12-06-2984-43 | FECHA: | 05/06/2024 |

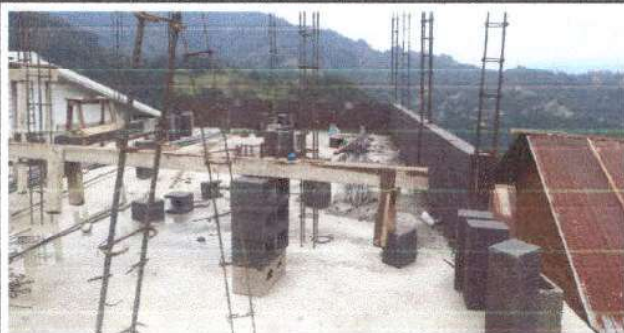
Foto 1. Inicio del trabajo de remozamiento para la construcción de un aula y dirección del centro educativo.

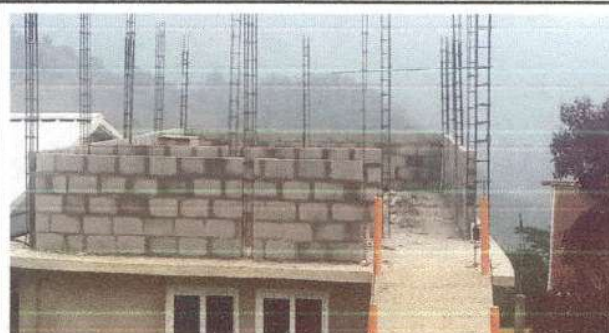
Foto 2. Levantamiento de pared en un 50%, previo a fundición de solera.

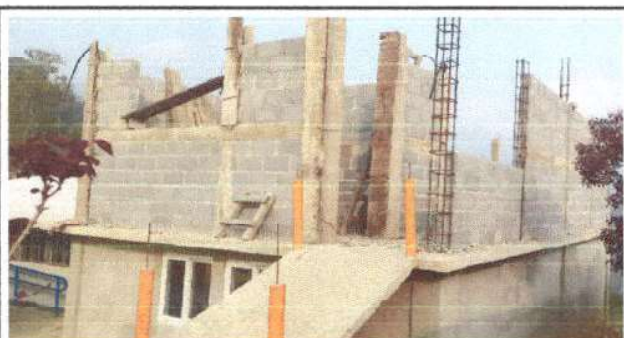
Foto 3. En esta imagen se observan los adelantos en cuanto al levantamiento de la pared y la fundición de columnas.

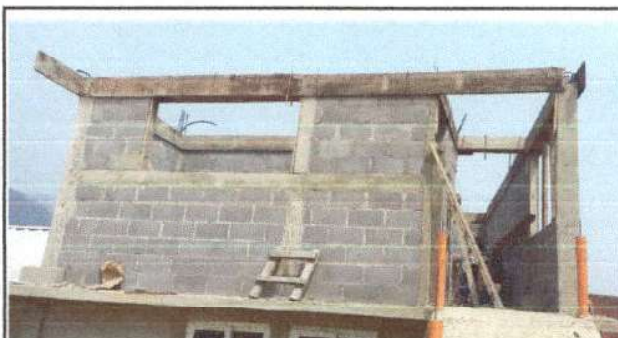
Foto 4. Se observa paredes construidas en un 100% y la fundición de soleras.

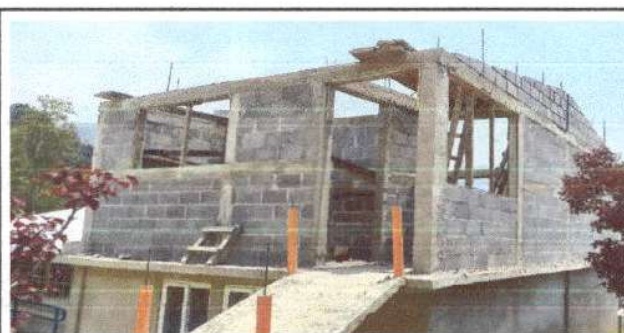
Foto 5: Terminado de mojnete de aula y dirección.

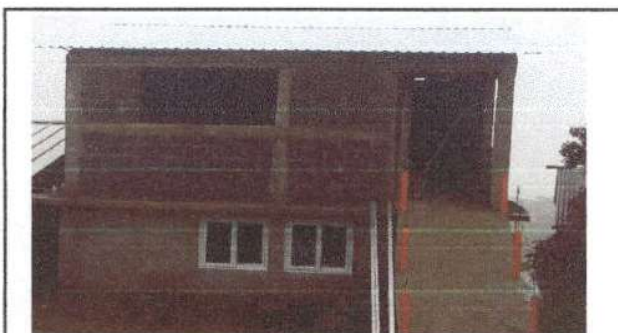
Foto 6. En esta fotografía se observa la construcción del aula y dirección con su respectivo techado, quedando pendiente la colocación de ventanas y puertas.
